**TÜV SÜD Doğuş Ekspertiz ve Danışmanlık  
Hizmetleri Ltd. Şti.**

# Full Plus Ekspertiz

## 06FS6469

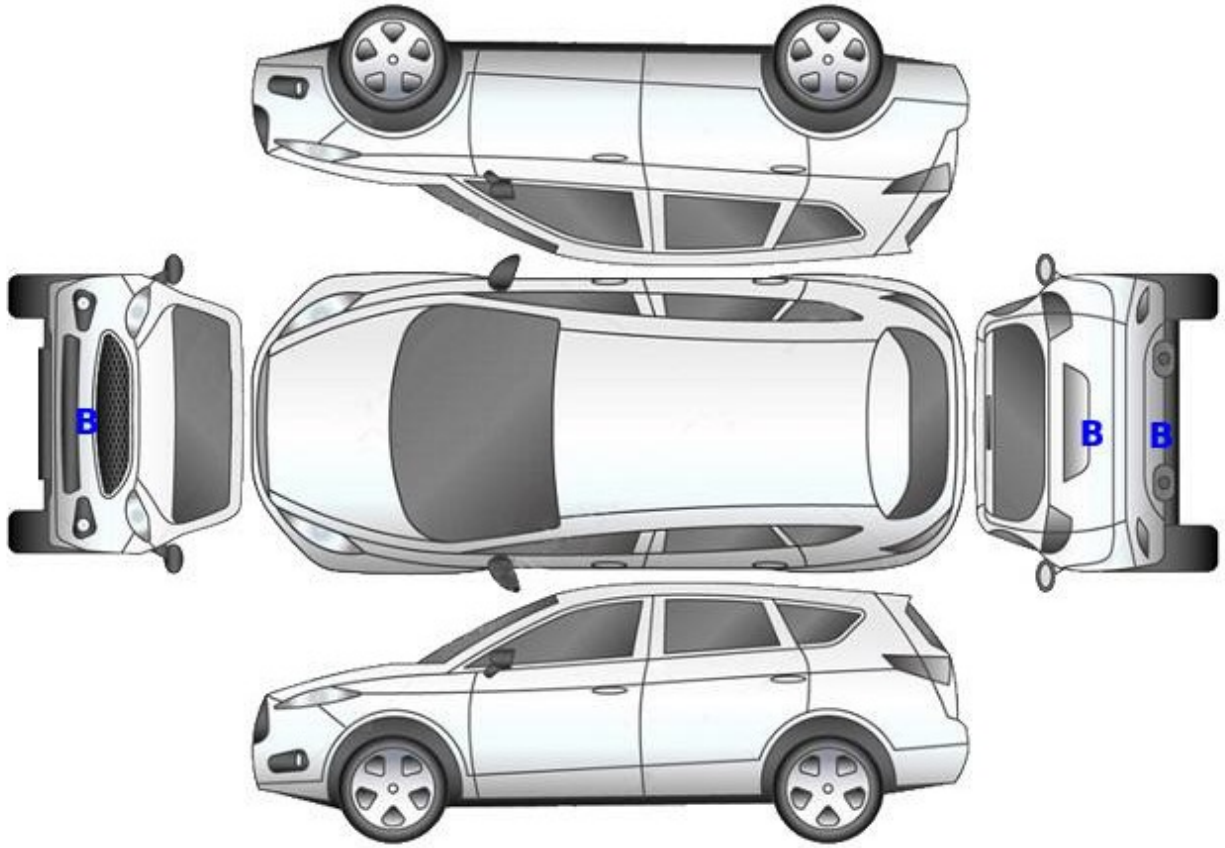
**Kaporta Kontrolü(Değişmiş Boyanmış kontrolü)**

**B: Boyalı****B/2: Lokal Boyalı****D: Değişmiş**

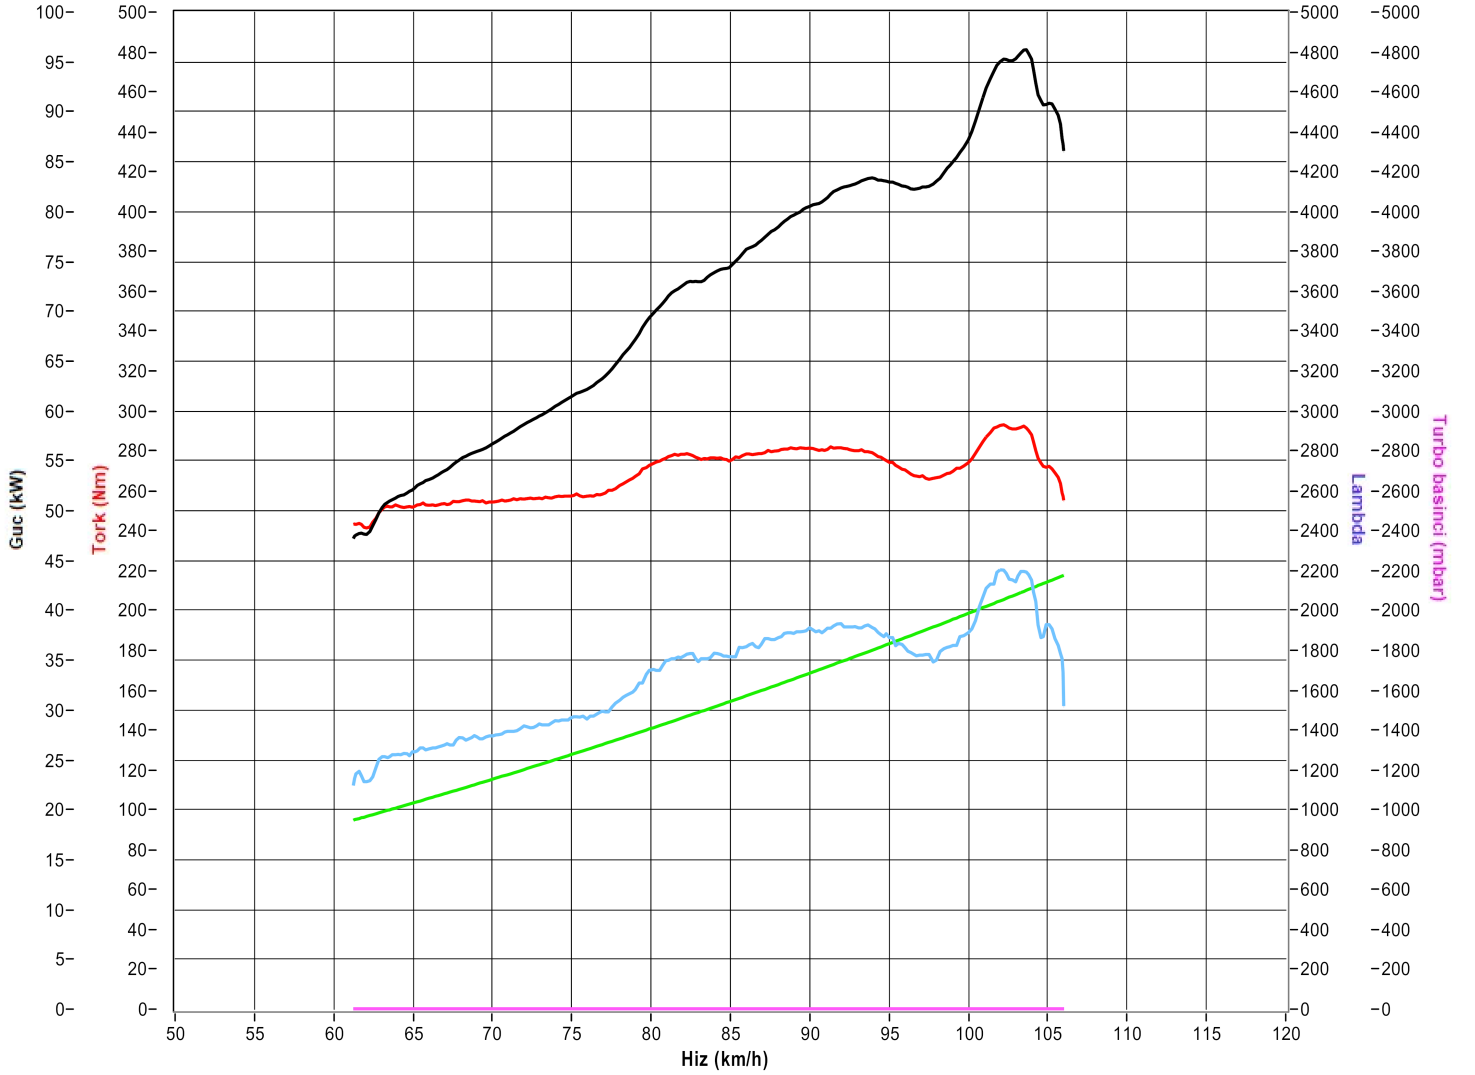
**RPM (Devir/dk) Grafiği**

| Ölçülen Motor Torku | Teker Torku | Teker Gücü | Test Hızı |
| 293 | 135,32 | 44 | 104 |
| Ruhsat Verisi Güç | Test Sonucu Güç | Kayıp Güç | Performans % |
| 108 | 96,2 | 41,62 | 89,07 |

ARACA KİRLİ BAKILDI.. araç tam otomatik vites olduğundan DYNO testi yapılamadı.
