# Full Plus Ekspertiz

## 34RB4530

**Araç Bilgileri**

| Motor Hacmi | 1991cc | Marka | Mercedes-Benz |

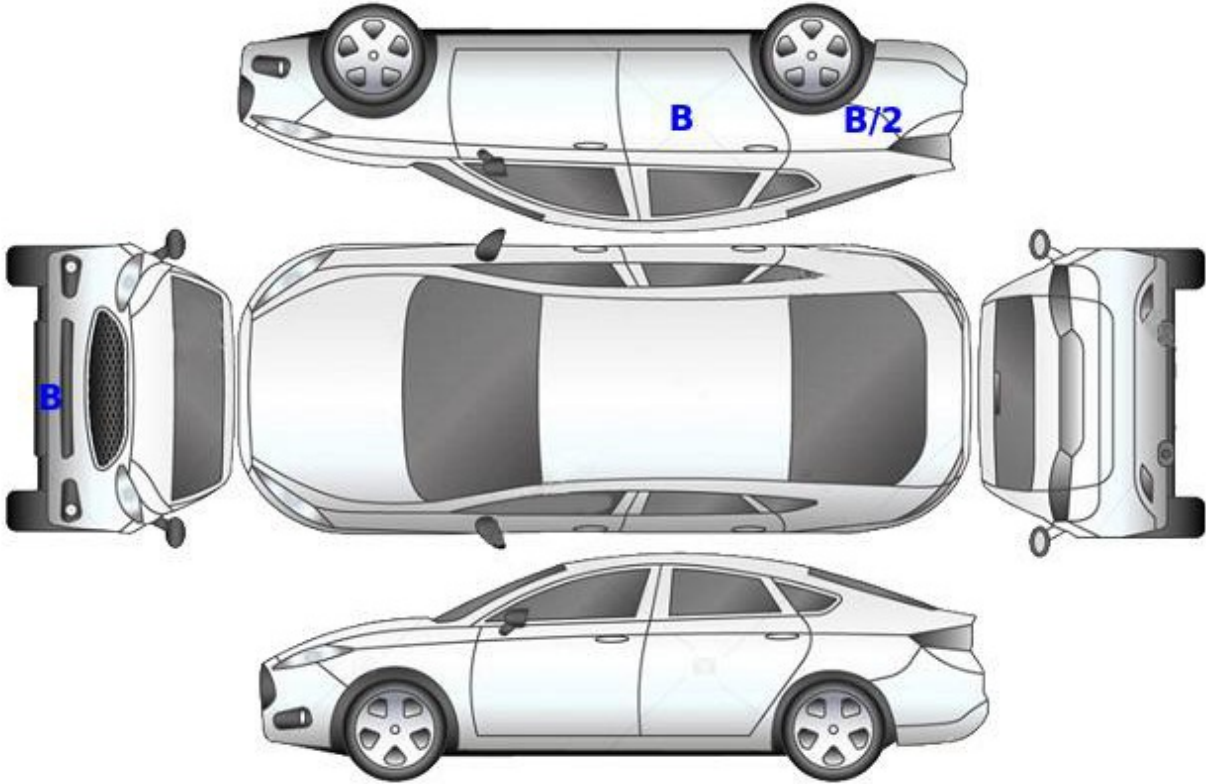
**Kaporta Kontrolü(Değişmiş Boyanmış kontrolü)**

**B: Boyalı****B/2: Lokal Boyalı****D: Değişmiş**

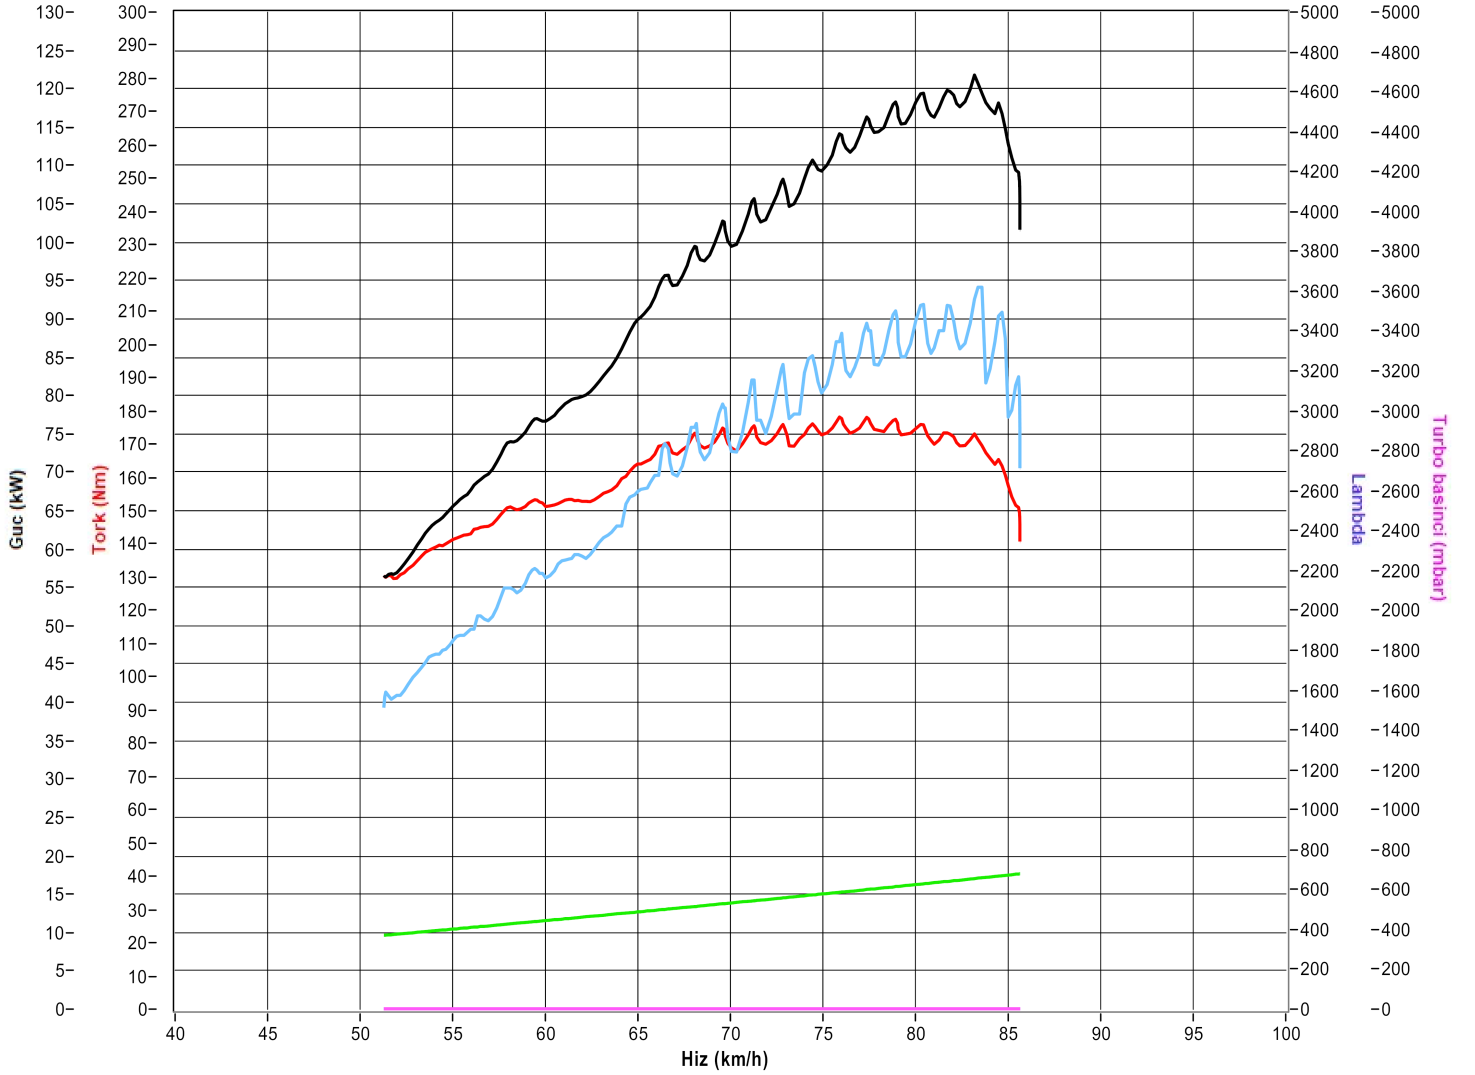
**RPM (Devir/dk) Grafiği**

| Ölçülen Motor Torku | Teker Torku | Teker Gücü | Test Hızı |
| 178 | 146,85 | 94,1 | 83 |
| Ruhsat Verisi Güç | Test Sonucu Güç | Kayıp Güç | Performans % |
| 135 | 121,8 | 14,3 | 90,22 |
