# Full Plus Ekspertiz

## 34CON704

**Araç Bilgileri**

| Marka | Dacia | Motor Hacmi | 1461cc |

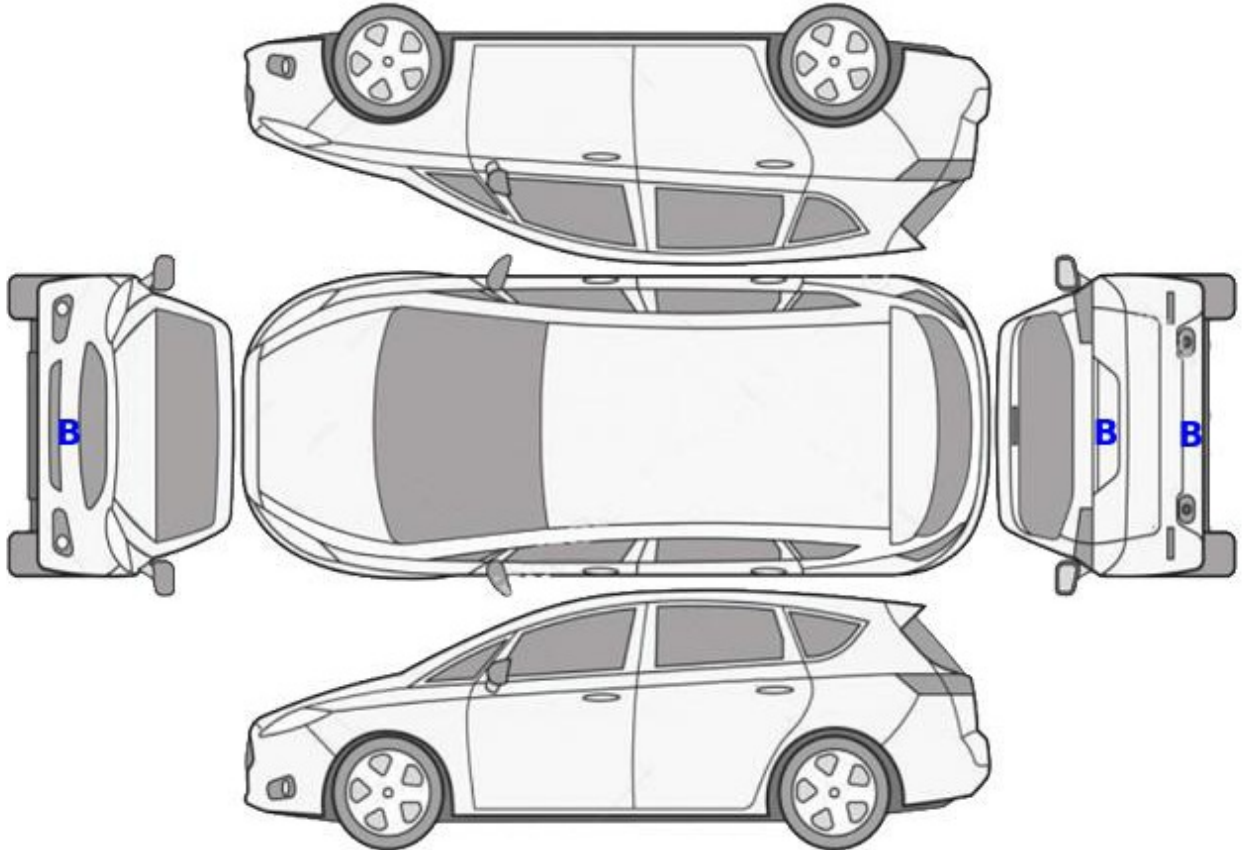
**Kaporta Kontrolü(Değişmiş Boyanmış kontrolü)**

**B: Boyalı****B/2: Lokal Boyalı****D: Değişmiş**

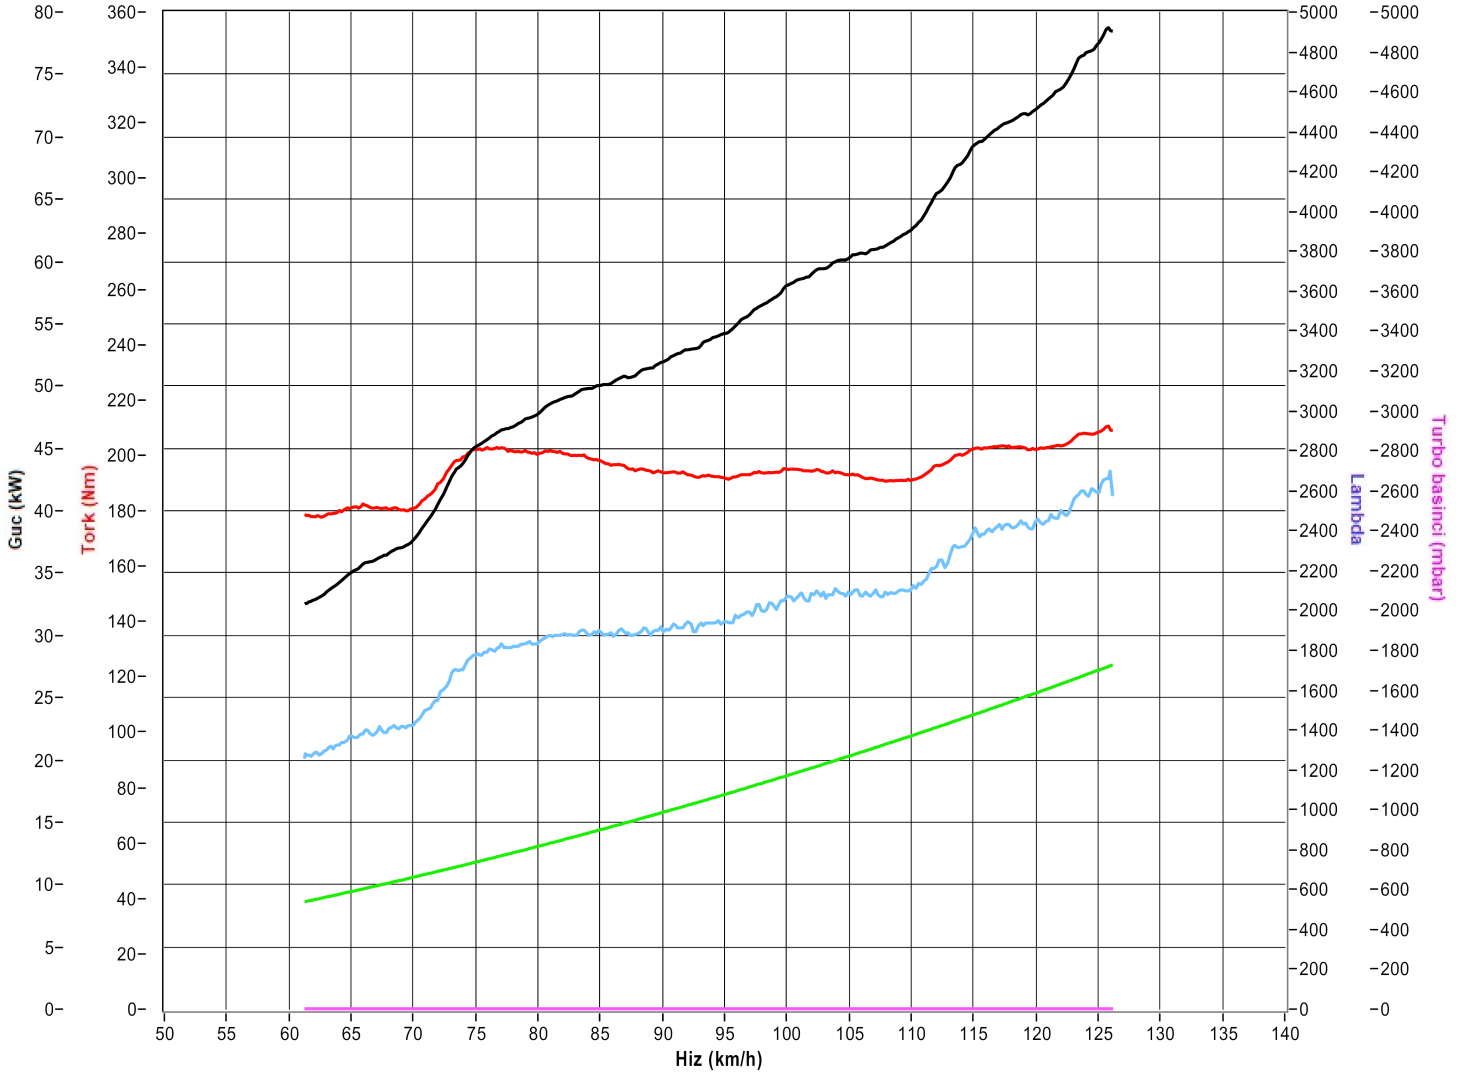
**RPM (Devir/dk) Grafiği**

| Ölçülen Motor Torku | Teker Torku | Teker Gücü | Test Hızı |
| 211 | 115,25 | 43,1 | 126 |
| Ruhsat Verisi Güç | Test Sonucu Güç | Kayıp Güç | Performans % |
| 70 | 78,7 | 26,94 | 100,00 |
