Rapor Tarihi: 14.04.2022 12:45  
Rapor No: 34-04-1061729  
Mersis No: 0005114804300001

# Full Plus Ekspertiz

## 34FCZ293

Plaka	34FCZ293	Şanzıman Tipi	Otomatik
KM	139867	Yakıt Cinsi	Benzin
Şase	WDD2073361F273107	Motor Gücü	155 kw
Motor Hacmi	1991cc	Marka	Mercedes-Benz
Rengi	BEYAZ	Model	E
Sonraki Muayene Tar.	2024-01-02	Model Yılı	2014
Araç Tipi	Sedan (Coupe**)	Ruhsat Sahibi	YEDİTEPE OTOMOTİV TİCARET LİMİTED ŞİRKETİ
Kapı Sayısı	4 Kapı

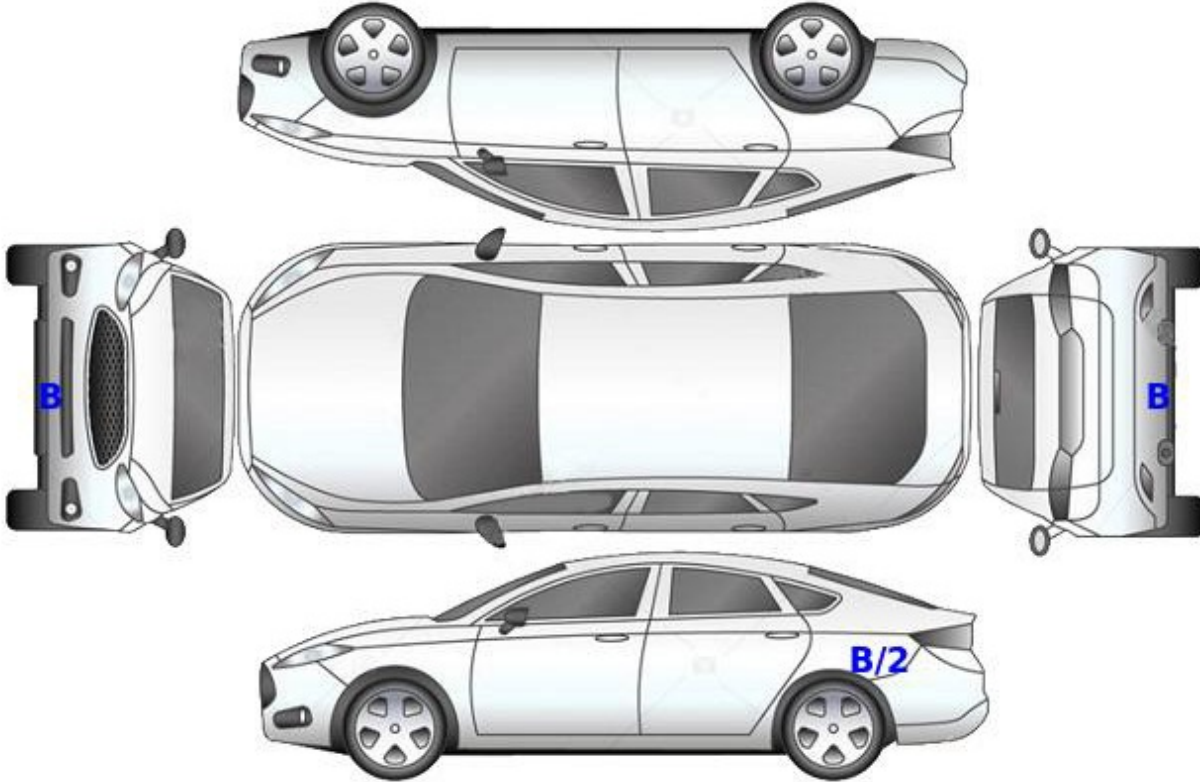
## Kaporta Kontrolü(Değişmiş Boyanmış kontrolü)

B: Boyalı

B/2: Lokal Boyalı

D: Değişmiş

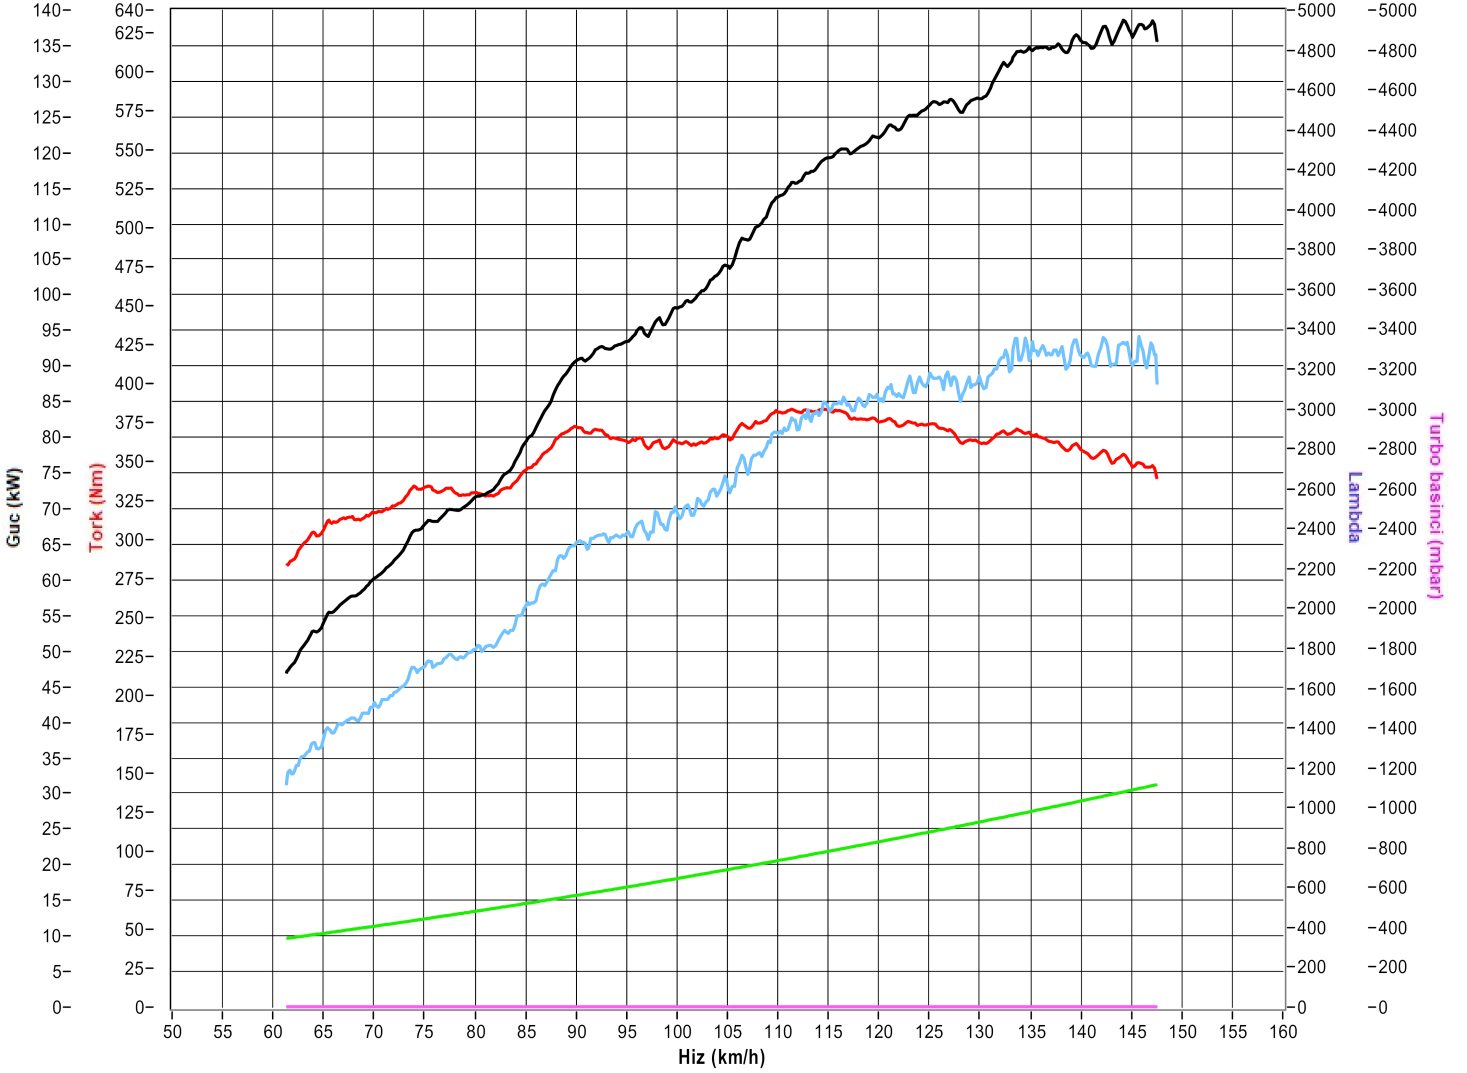
## RPM (Devir/dk) Grafiği

Ölçülen Motor Torku 384 NM	Teker Torku 311,9 NM	Teker Gücü 94,1 KW	Test Hızı 144 km/h
Ruhsat Verisi Güç 155 KW	Test Sonucu Güç 138,6 KW	Kayıp Güç 29,25 KW	Performans % 89,42

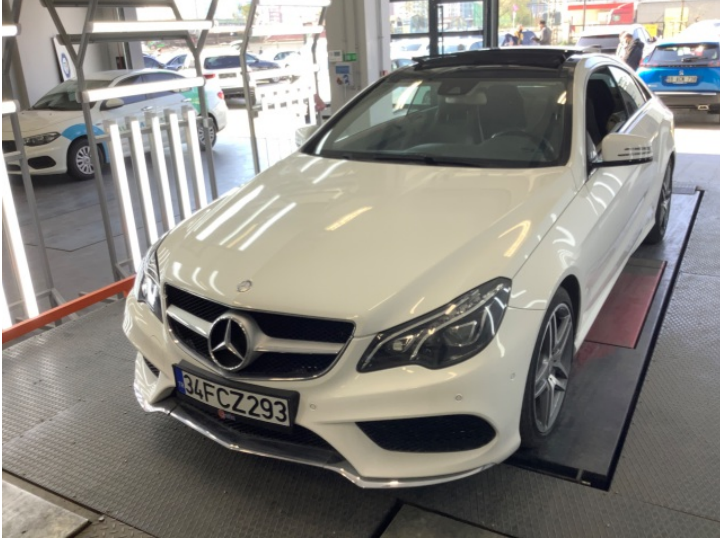
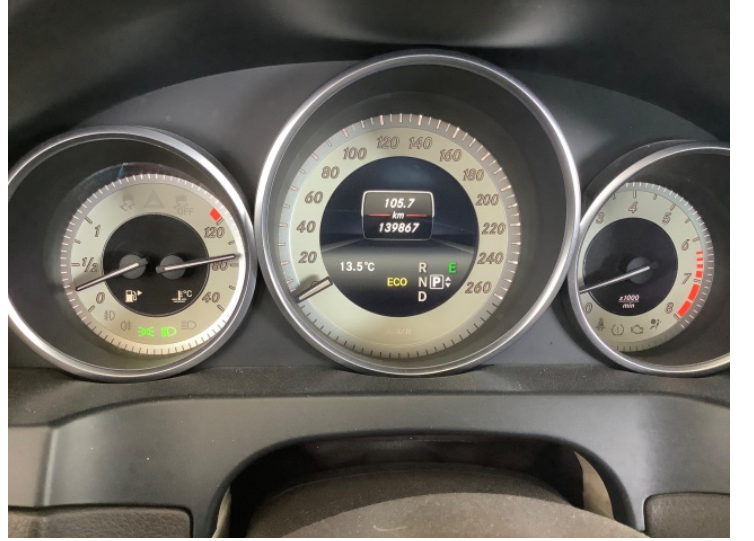
## Araç Resimleri

Parça Grubu	Parça ve Hasar
Camlar	Ön cam - Çatlak
Kapı, sol ön	Kapı, sol - Noktasal Ezik
Çamurluk, sol arka	Çamurluk, sol arka - Noktasal Ezik

Direksiyon simidinde kullanıma bağlı deformasyon var. Orta konsol saklama göz kapağı açılmıyor. Sol çamurlukta 3cm alanda boyasız onarım var. Sağ ön kapıda boyasız onarım var. Ön tampon alt nikelajında çatlak var.
