D-Expert

Rapor Tarihi: 07.12.2021 12:04  
Rapor No: 34-04-1043412  
Mersis No: 0005114804300001

# Full Plus Ekspertiz

## 34END379

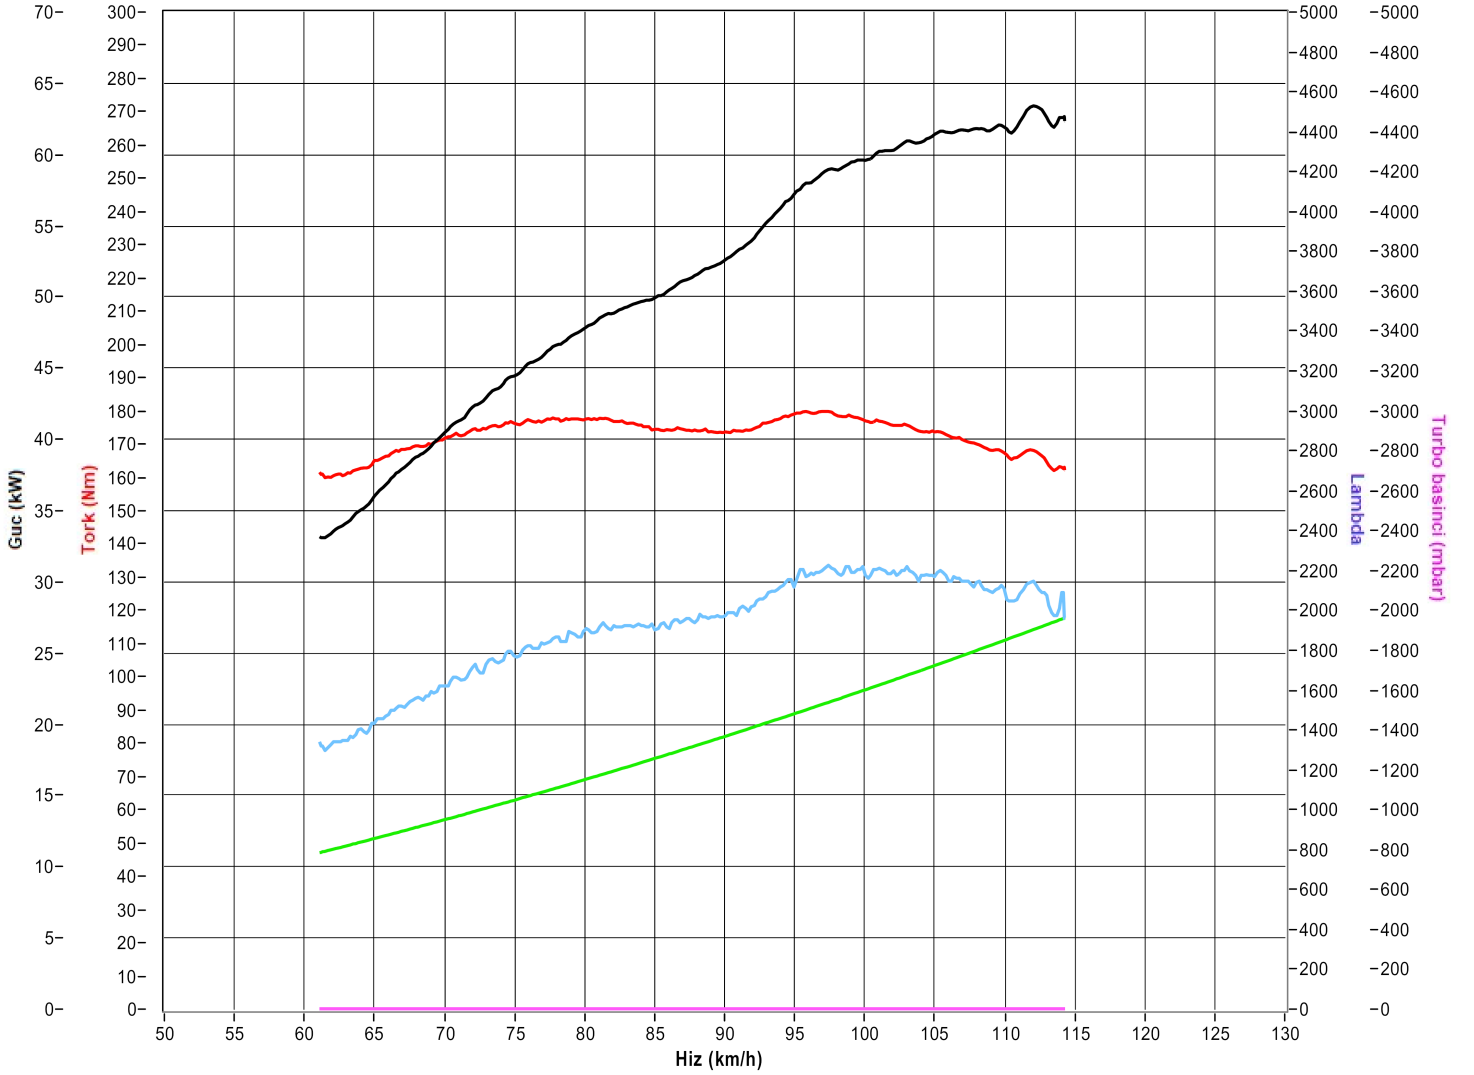
**RPM (Devir/dk) Grafiği**

| Ölçülen Motor Torku | Teker Torku | Teker Gücü | Test Hızı |
| 180 | 95,19 | 31,2 | 112 |
| Ruhsat Verisi Güç | Test Sonucu Güç | Kayıp Güç | Performans % |
| 62 | 63,4 | 25,23 | 100,00 |
