# Full Plus Ekspertiz

## 16APU967

## Araç Bilgileri

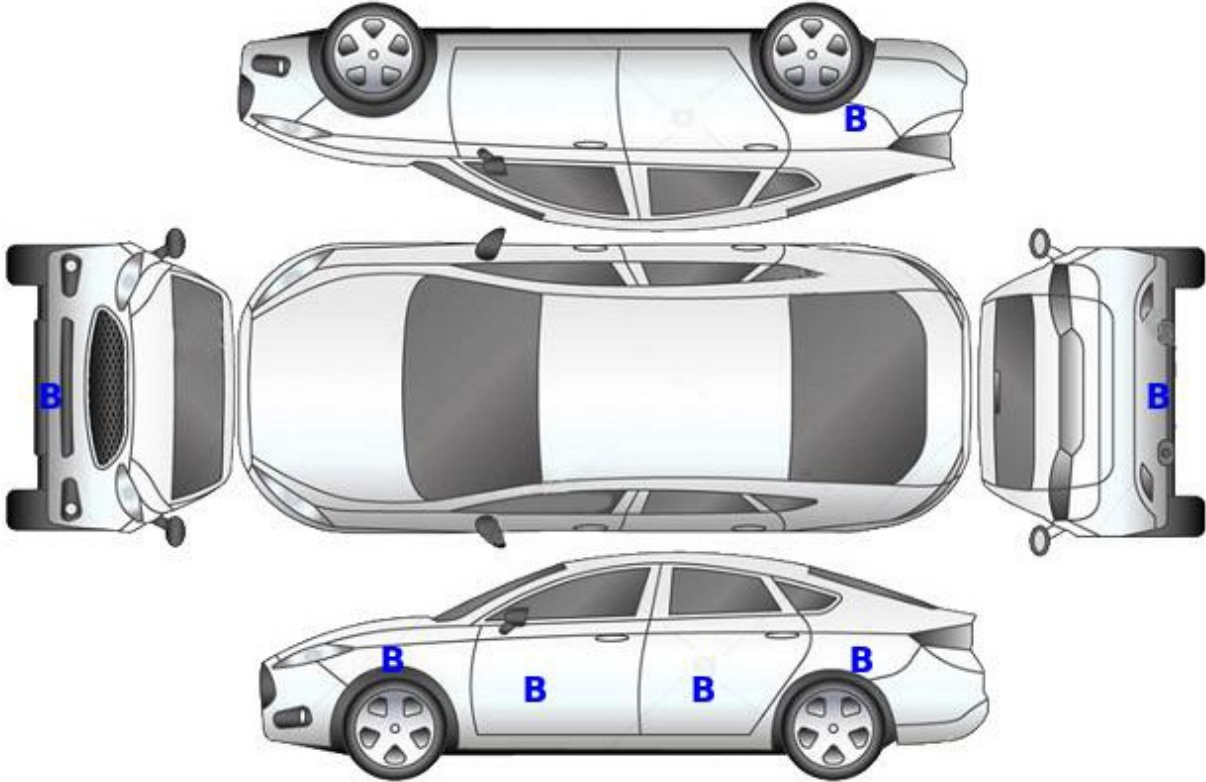
## Kaporta Kontrolü(Değişmiş Boyanmış kontrolü)

B: Boyalı

B/2: Lokal Boyalı

D: Değişmiş

| Parça Grubu | Parça ve Hasar |
|---|---|
| Marşbiyel, sol | Marşbiyel, sol - Boyalı |
| Marşbiyel, sağ | Marşbiyel, sağ - Boyalı |

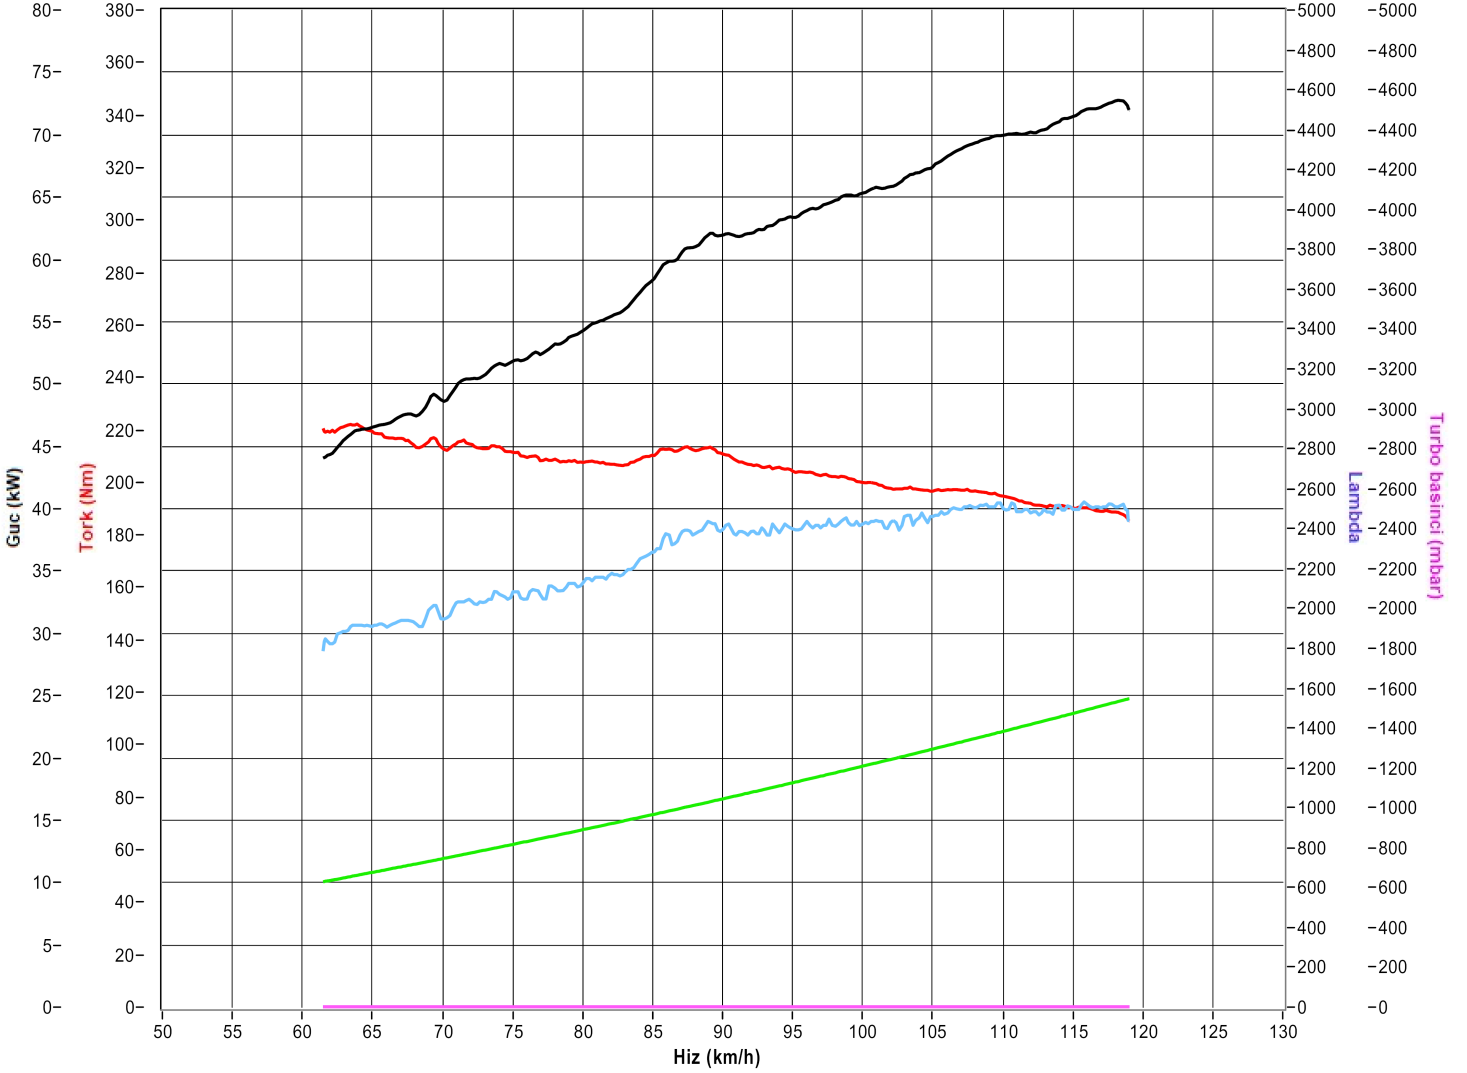
## RPM (Devir/dk) Grafiđi

| Ölçülen Motor Torku<br>222<br>NM | Teker Torku<br>194,44<br>NM | Teker Gücü<br>40,5<br>KW | Test Hızı<br>118<br>km/h |
| Ruhsat Verisi Güç<br>88<br>KW | Test Sonucu Güç<br>72,8<br>KW | Kayıp Güç<br>24,29<br>KW | Performans %<br>82,73 |
