# Full Plus Ekspertiz

## 34RA0808

Plaka	34RA0808	Şanzıman Tipi	Otomatik
KM	130286	Yakıt Cinsi	Benzin
Şase	WVGZZZ5NZJM089914	Motor Gücü	110 kw
Motor Hacmi	1395cc	Marka	Volkswagen
Rengi	TURUNCU	Model	Tiguan
Sonraki Muayene Tar.	2025-03-28	Model Yılı	2017
Araç Tipi	SUV	Ruhsat Sahibi	YEDİTEPE OTOMOTİV TİCARET LİMİTED ŞİRKETİ
Kapı Sayısı	5 Kapı

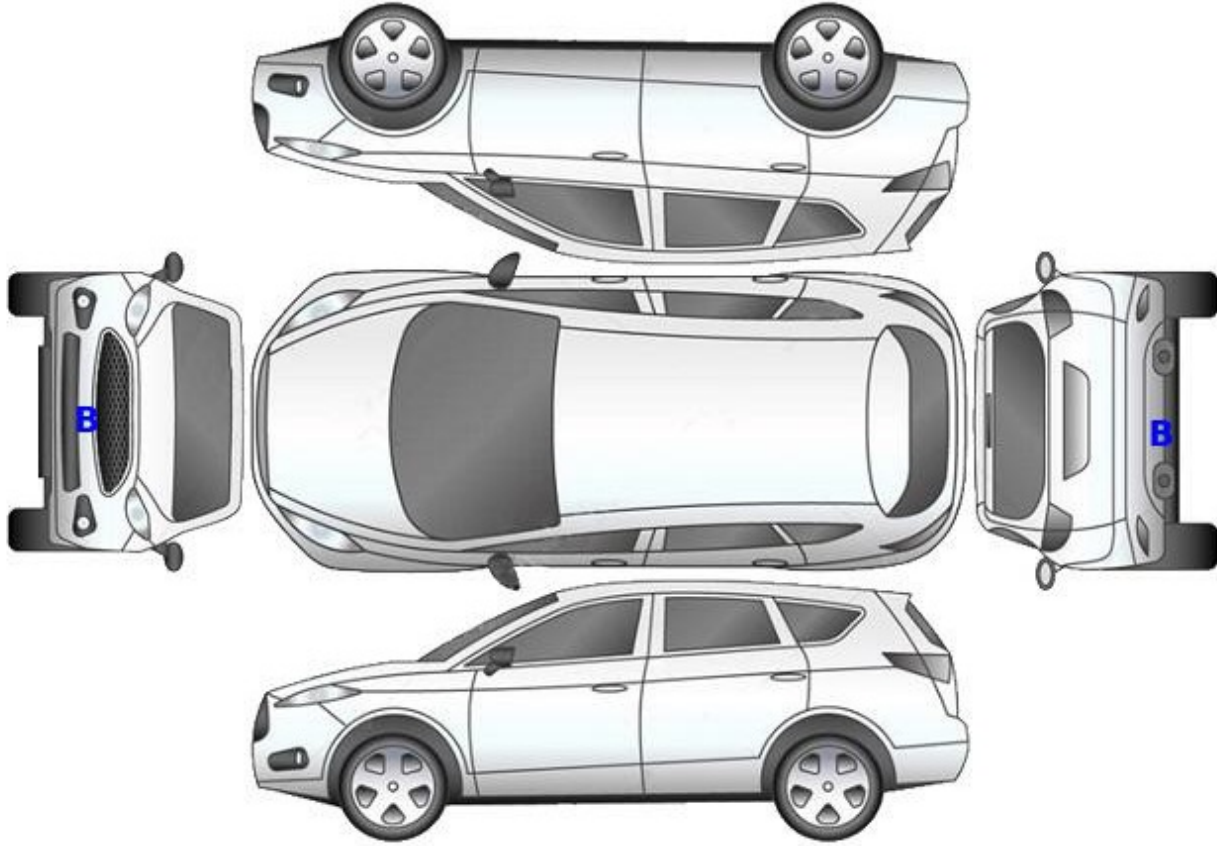
## Kaporta Kontrolü(Değişmiş Boyanmış kontrolü)

B: Boyalı

B/2: Lokal Boyalı

D: Değişmiş

Araçın sol ön ve arka kapısı boyasız onarım mevcut.

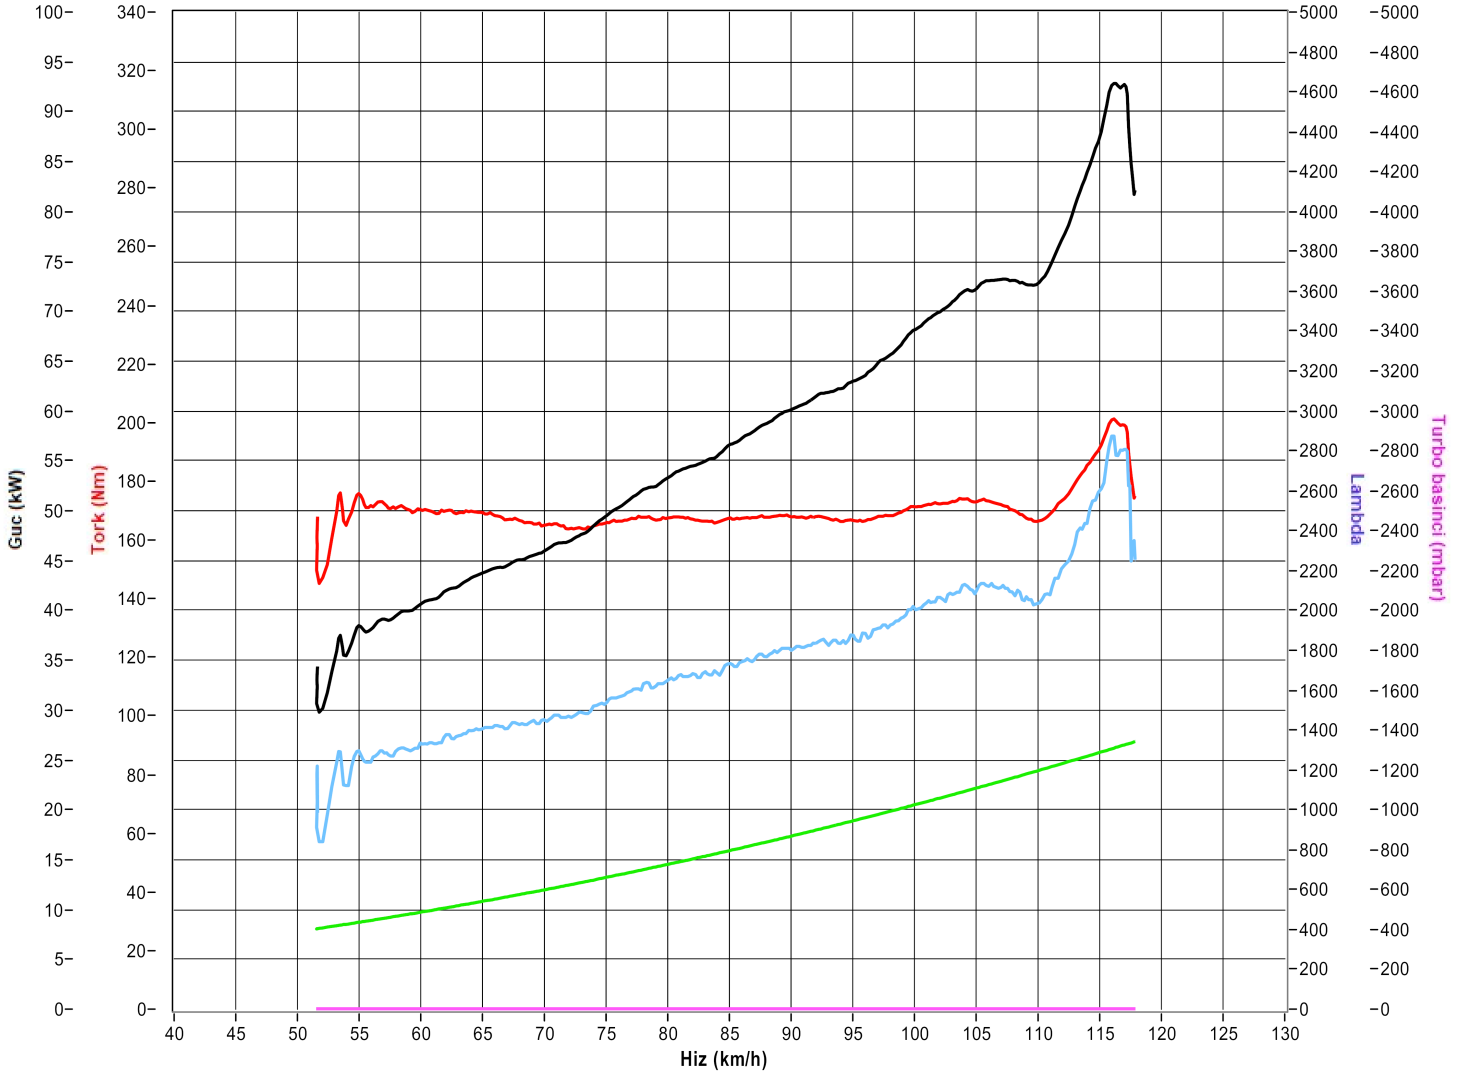
## RPM (Devir/dk) Grafiđi

Ölçülen Motor Torku 201 NM	Teker Torku 124,41 NM	Teker Gücü 57,4 KW	Test Hızı 116 km/h
Ruhsat Verisi Güç 110 KW	Test Sonucu Güç 92,8 KW	Kayıp Güç 25,19 KW	Performans % 84,36

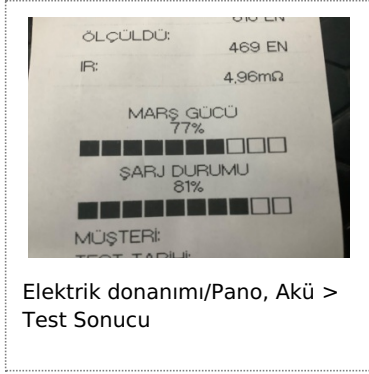
## Diğer

Elektrik donanımı/Pano, Akü >  
Test Sonucu

Yağ seviyesi Soğutma  
SIVISI
