**TÜV SÜD Doğuş Ekspertiz ve Danışmanlık  
Hizmetleri Ltd. Şti.**

# Full Plus Ekspertiz

## 34CCH768

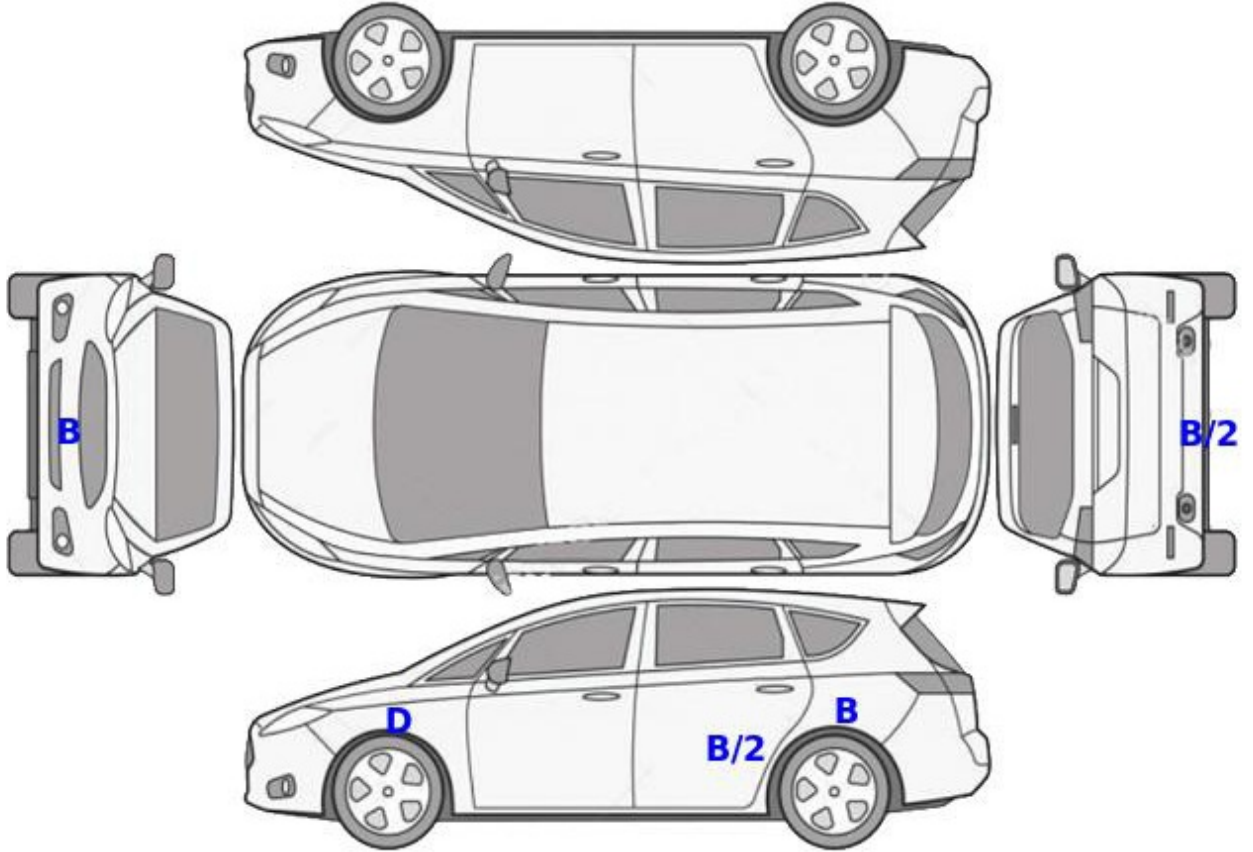
**Kaporta Kontrolü(Değişmiş Boyanmış kontrolü)**

**B: Boyalı****B/2: Lokal Boyalı****D: Değişmiş**

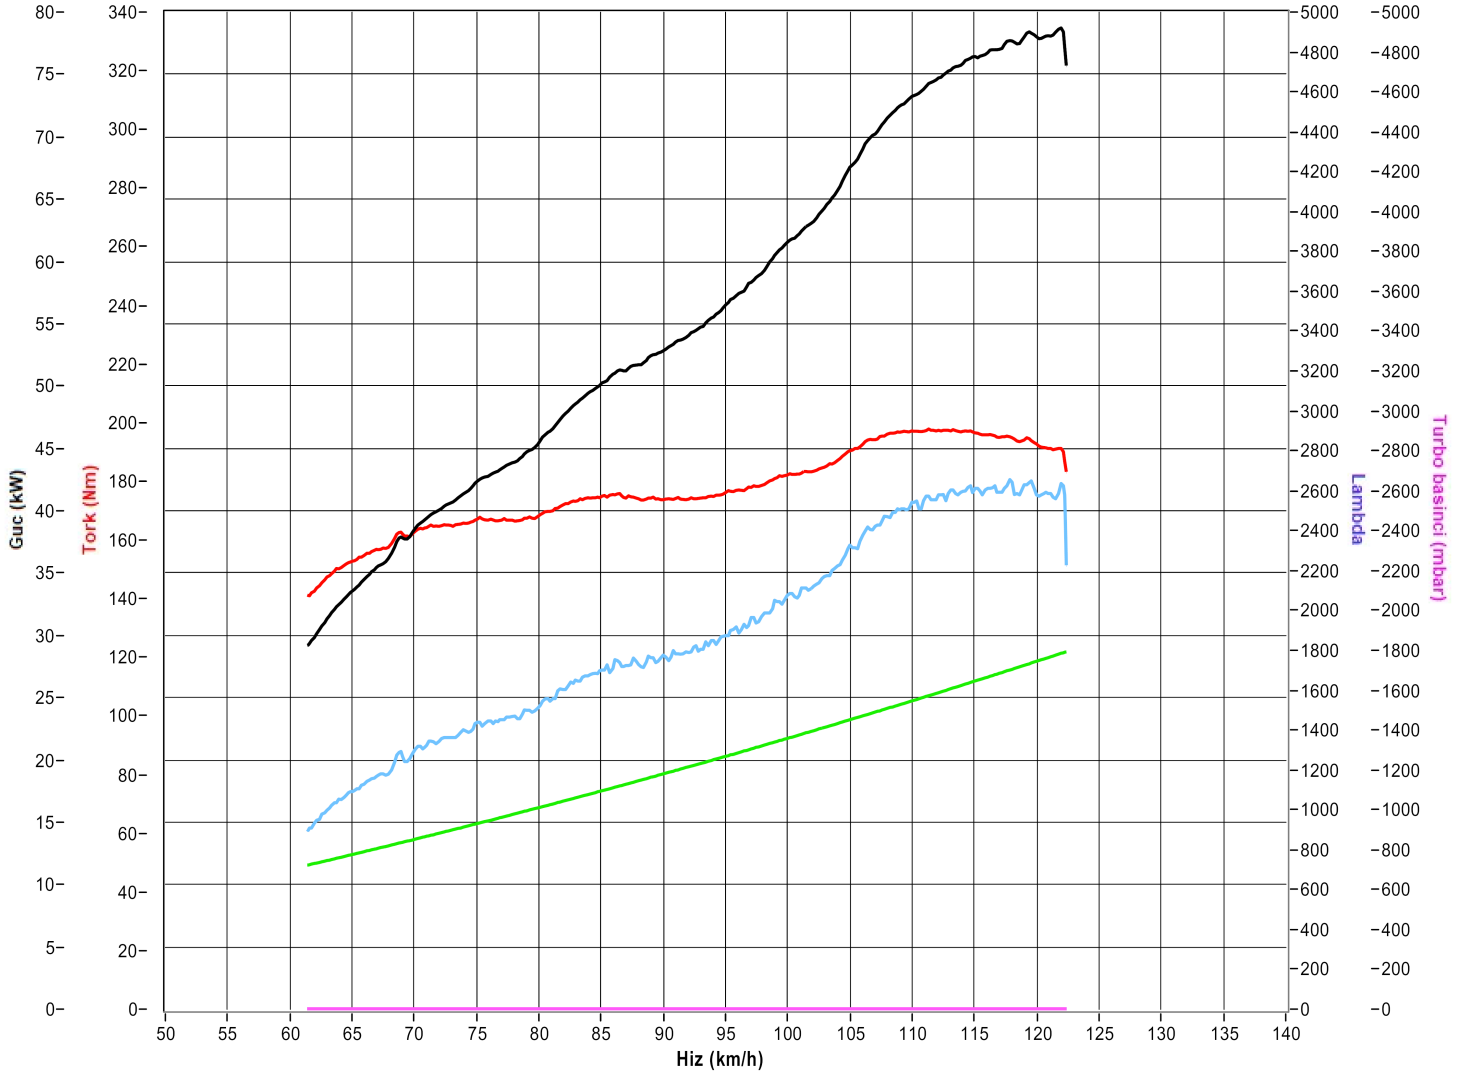
**RPM (Devir/dk) Grafiği**

| Ölçülen Motor Torku | Teker Torku | Teker Gücü | Test Hızı |
| 198 | 113,21 | 42,5 | 122 |
| Ruhsat Verisi Güç | Test Sonucu Güç | Kayıp Güç | Performans % |
| 70 | 78,7 | 27,54 | 100,00 |
