Full Plus Ekspertiz

Araç Bilgileri

Plaka	34CTB058	Şanzıman Tipi	Otomatik
KM	87147	Yakıt Cinsi	Dizel
Şase	VF1RFB00262273101	Motor Gücü	81 kw
Motor Hacmi	1461cc	Marka	Renault
Renği	BEYAZ SEDEF	Model	Megane
Sonraki Muayene Tar.	2024-01-22	Model Yılı	2018
Araç Tipi	Hatchback (Sedan**)	Ruhsat Sahibi	YEDİTEPE OTOMOTİV TİCARET LİMİTED ŞİRKETİ
Kapı Sayısı	5 Kapı

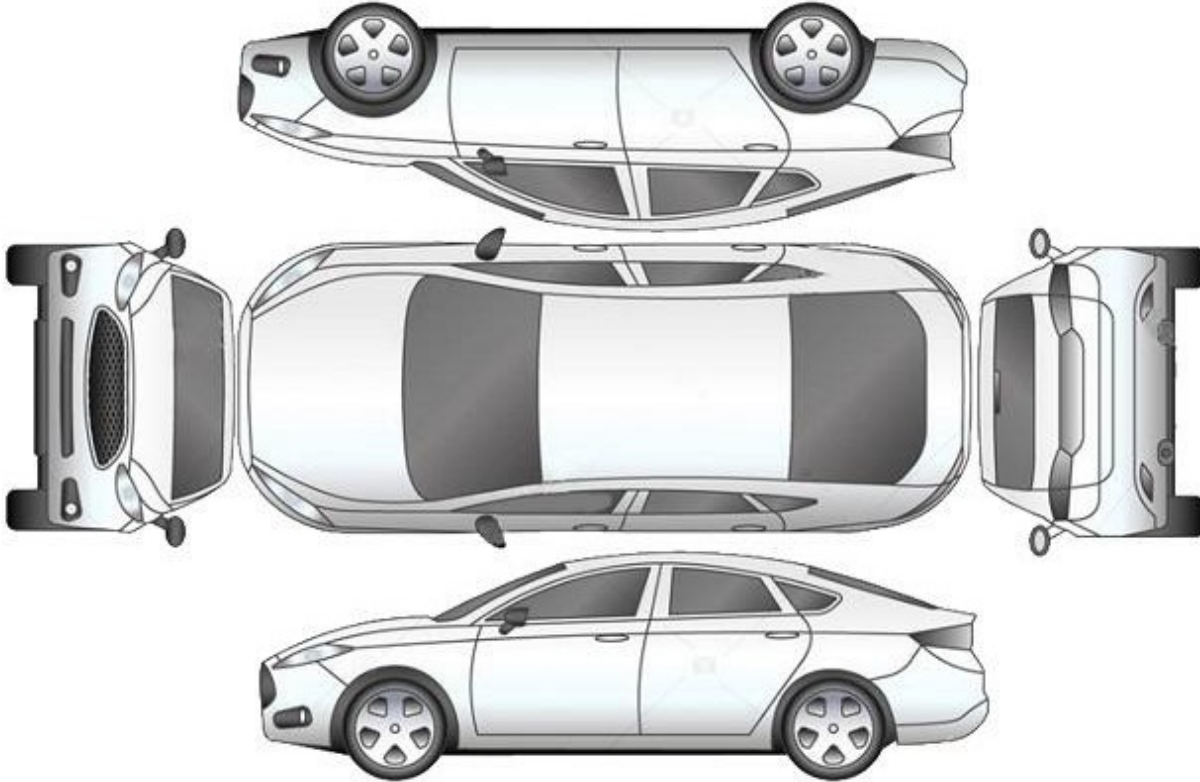
Kaporta Kontrolü(Değişmiş Boyanmış kontrolü)

B: Boyalı

B/2: Lokal Boyalı

D: Değişmiş
