Rapor Tarihi: 02.01.2023 16:41
Rapor No: 34-04-1132130
Mersis No: 0005114804300001

Full Plus Ekspertiz

Araç Bilgileri

Plaka	34FRU610	Şanzıman Tipi	Otomatik
KM	96876	Yakıt Cinsi	Dizel
Şase	VF1RFB00559786252	Motor Gücü	81 kw
Motor Hacmi	1461cc	Marka	Renault
Rengi	BEYAZ	Model	Megane
Sonraki Muayene Tar.	2023-01-28	Model Yılı	2018
Araç Tipi	Hatchback (Sedan**)	Ruhsat Sahibi	YEDİTEPE OTOMOTİV TİCARET LİMİTED ŞİRKETİ
Kapı Sayısı	5 Kapı

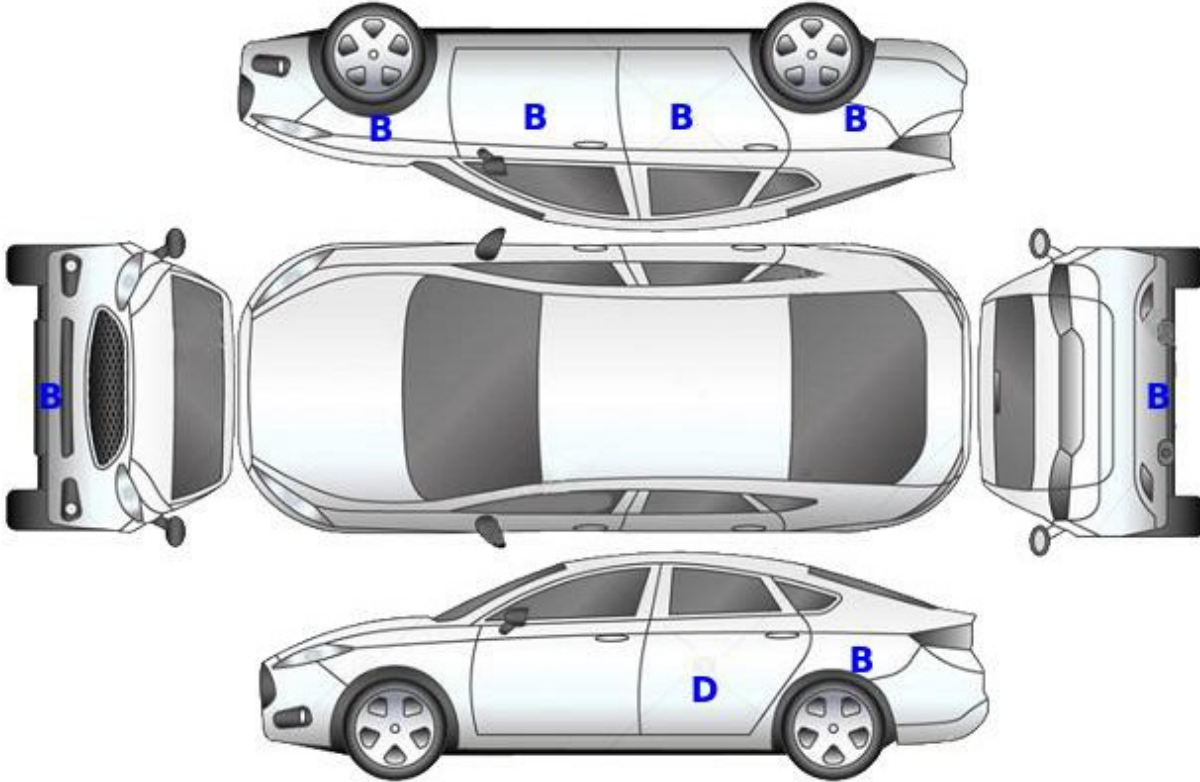
Kaporta Kontrolü(Değişmiş Boyanmış kontrolü)

B: Boyalı

B/2: Lokal Boyalı

D: Değişmiş

Arka sac/panel - Boyalı
Marşbiyel, sağ - Boyalı
Marşbiyel, sol - Boyalı

Sol arka kapı eşiği boyalı, sağ frangart lokal boyalı.
