**D-Expert**

Rapor Tarihi: 29.03.2022 11:58  
Rapor No: 34-04-3057871  
Mersis No: 0005114804300001

# Full Plus Ekspertiz

## 34TG9396

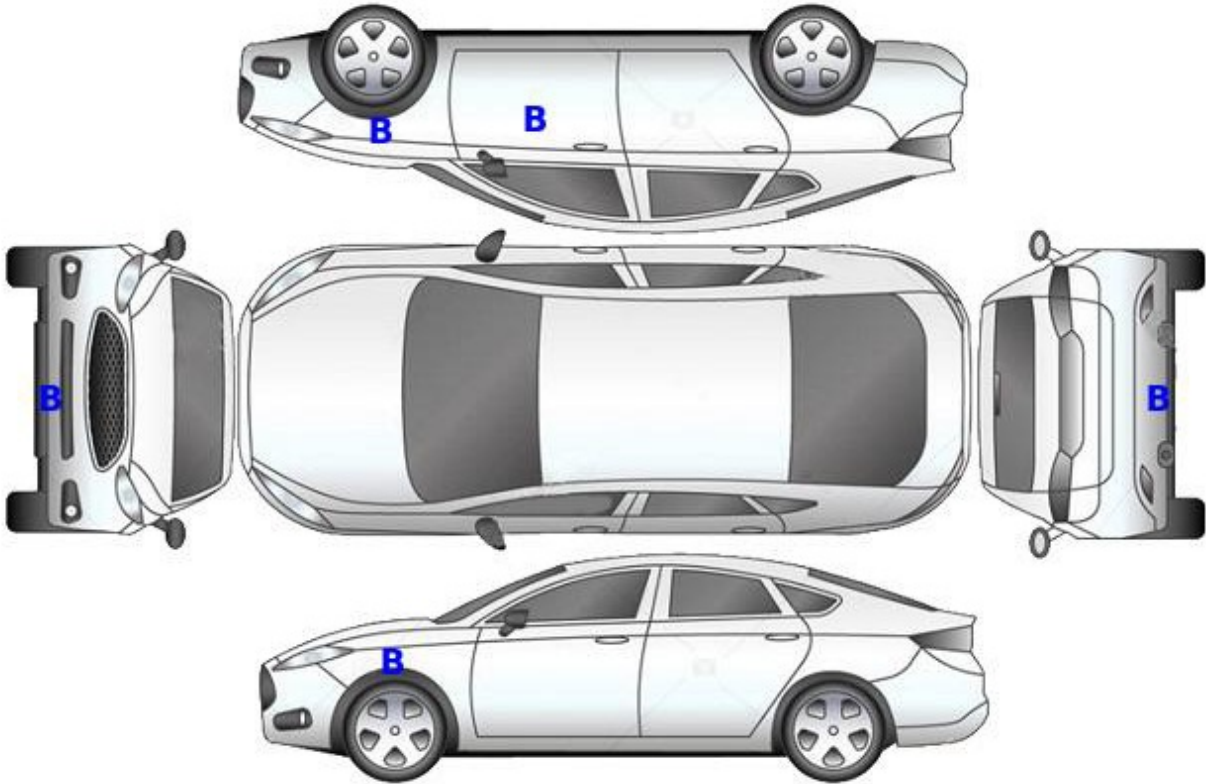
**Kaporta Kontrolü(Değişmiş Boyanmış kontrolü)**

**B: Boyalı****B/2: Lokal Boyalı****D: Değişmiş**

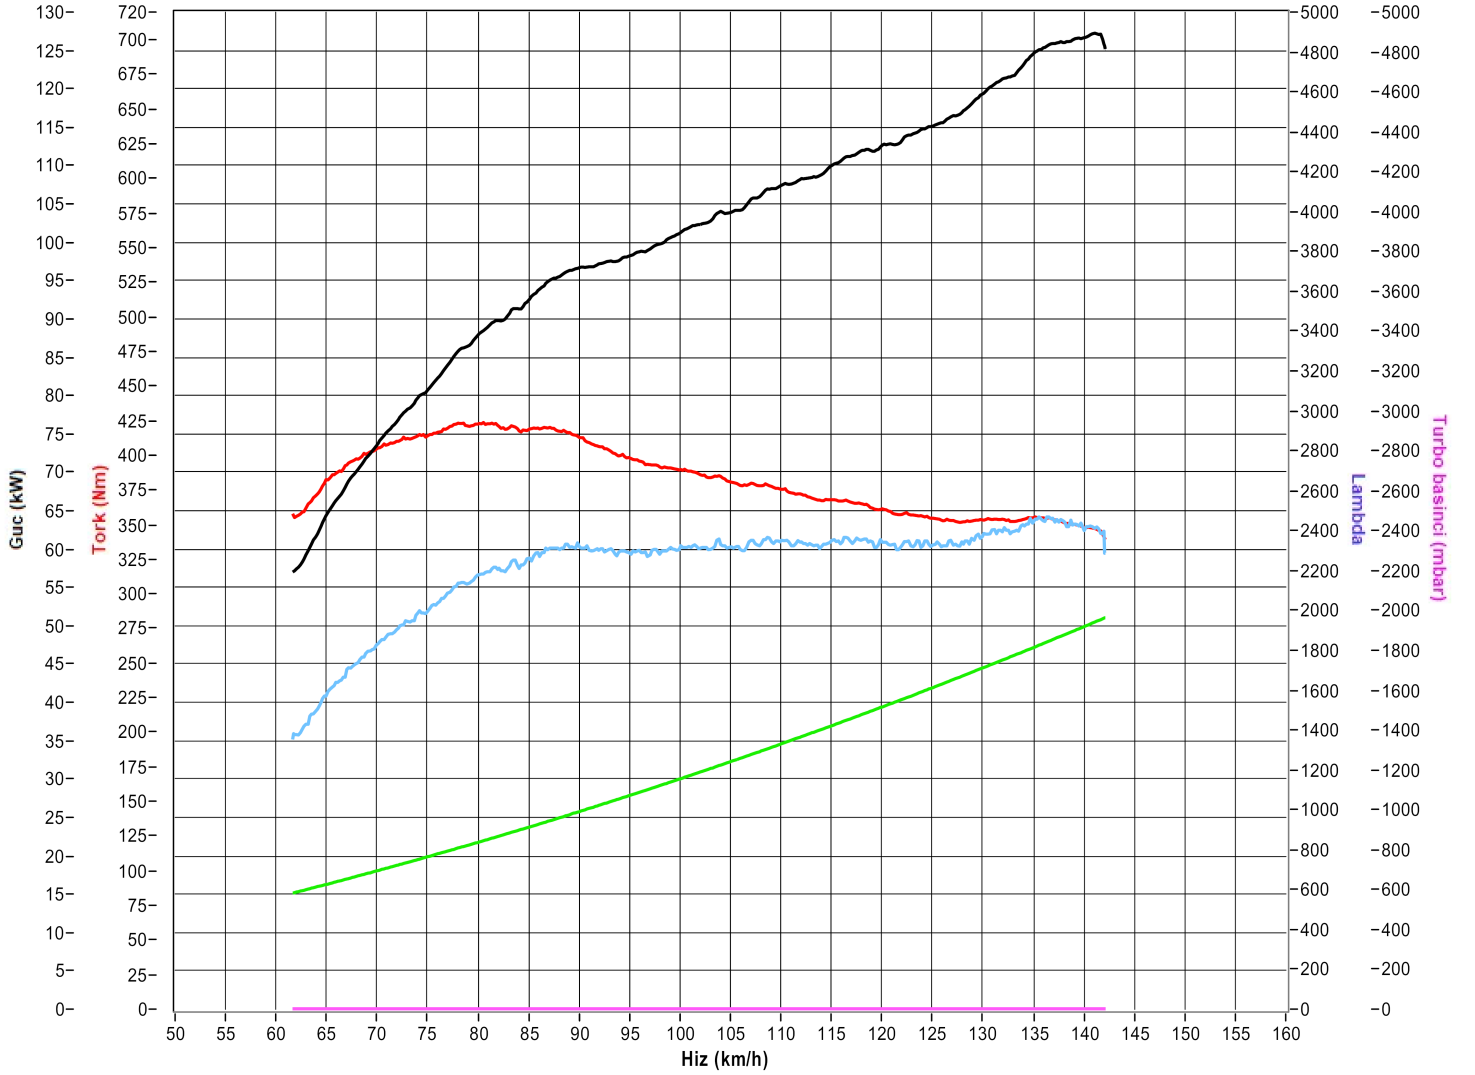
**RPM (Devir/dk) Grafiği**

| Ölçülen Motor Torku | Teker Torku | Teker Gücü | Test Hızı |
| 424 | 307,3 | 64,2 | 141 |
| Ruhsat Verisi Güç | Test Sonucu Güç | Kayıp Güç | Performans % |
| 140 | 127,3 | 49,1 | 90,93 |

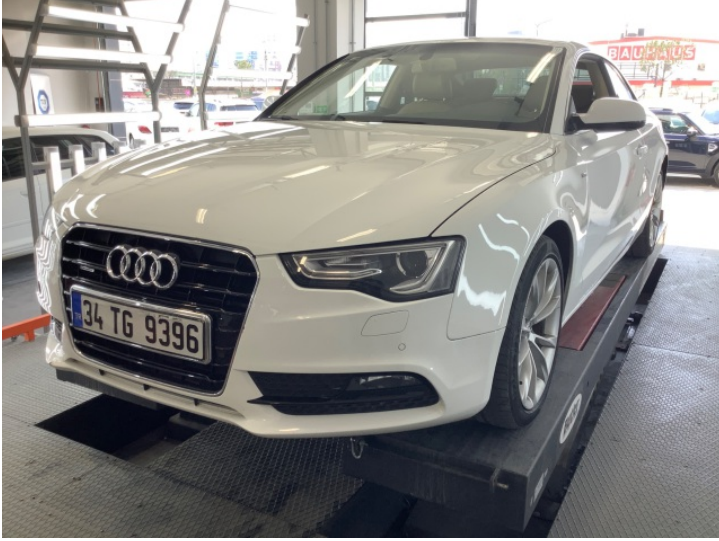
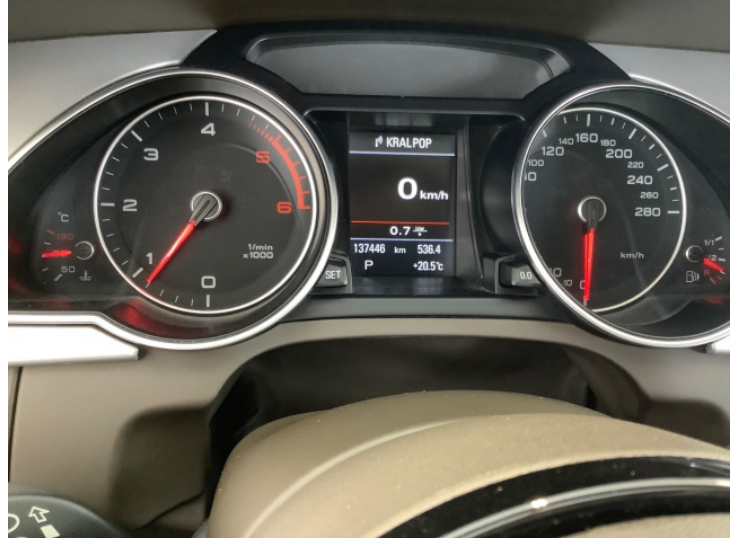
### Araç Resimleri

| Parça Grubu | Parça ve Hasar |
|---|---|
| Motor | Alt muhafaza - Hasarlı |
| Camlar | Ön cam - Taş izi |

Motor kaputu uc kısımda 4 cm boyasız onarım var.
