**TÜV SÜD Doğuş Ekspertiz ve Danışmanlık  
Hizmetleri Ltd. Şti.**

Rapor Tarihi: 16.08.2021 15:48  
Rapor No: 34-05-1027793  
Mersis No: 0005114804300001

# Full Plus Ekspertiz

## 34JM0996

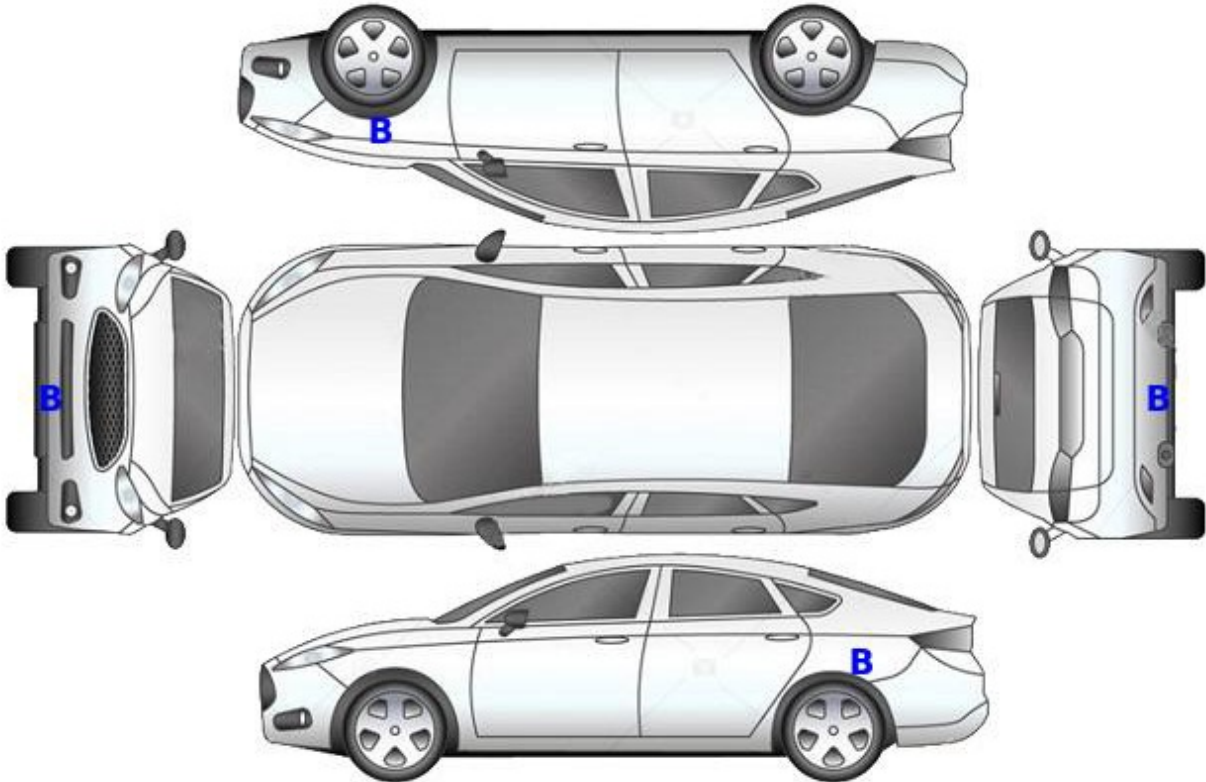
**Kaporta Kontrolü(Değişmiş Boyanmış kontrolü)**

**B: Boyalı****B/2: Lokal Boyalı****D: Değişmiş**

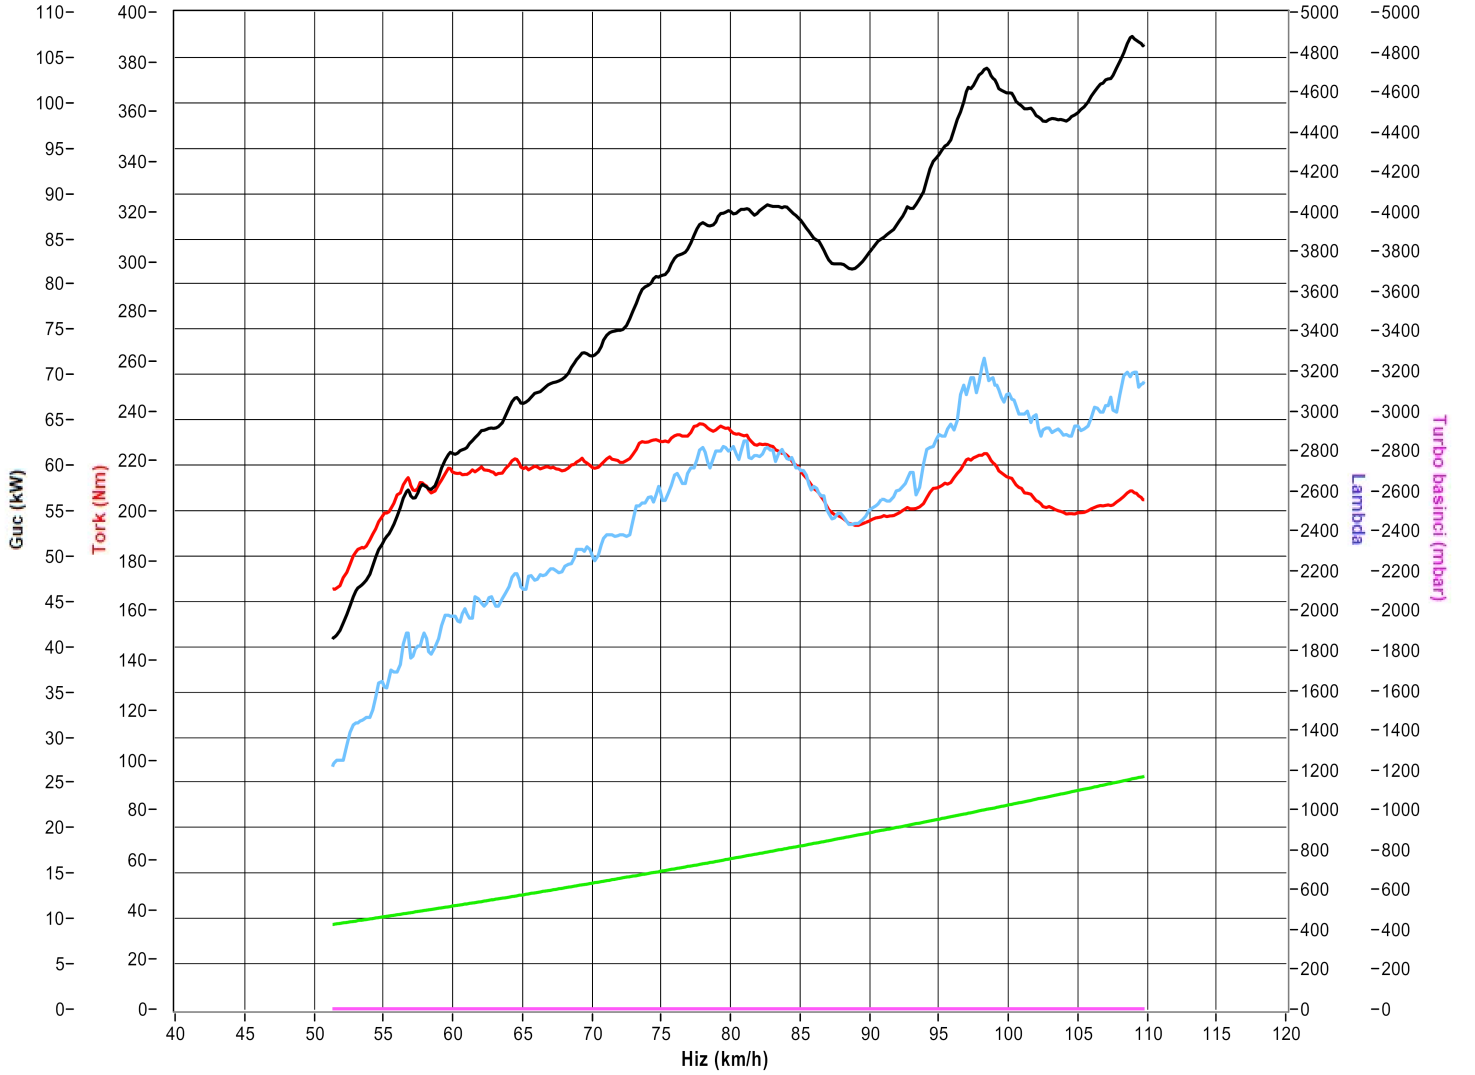
**RPM (Devir/dk) Grafiği**

| Ölçülen Motor Torku | Teker Torku | Teker Gücü | Test Hızı |
| 235 | 194,78 | 71,8 | 109 |
| Ruhsat Verisi Güç | Test Sonucu Güç | Kayıp Güç | Performans % |
| 136 | 132,5 | 2,5 | 97,43 |

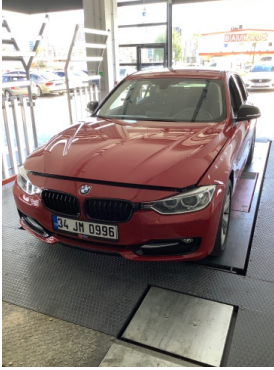
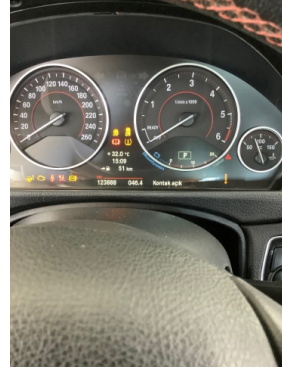
## Araç Resimleri

SAĞ ÖN ÇAMURLUK AYAR İŞLEM. SOL ÖN KAPI SAĞ ARKA KAPI KURU ÇEKİÇ DÜZELTME MEVCUT. SAĞ SOL MARŞBİYEL HASAR. JANTLAR ÇİZİK.
