Full Plus Ekspertiz

34CUB003

Plaka	34CUB003	Şanzıman Tipi	Otomatik
KM	23753	Yakıt Cinsi	Dizel
Şase	VR1JCYHZRLY018855	Motor Gücü	96 kw
Marka	DS Automobiles	Motor Hacmi	1499cc
Rengi	GRİ PLATİN	Model	DS7 Crossback
Sonraki Muayene Tar.	2023-02-27	Model Yılı	2020
Araç Tipi	SUV	Ruhsat Sahibi	YEDİTEPE OTOMOTİV TİCARET LİMİTED ŞİRKETİ
Kapı Sayısı	5 Kapı

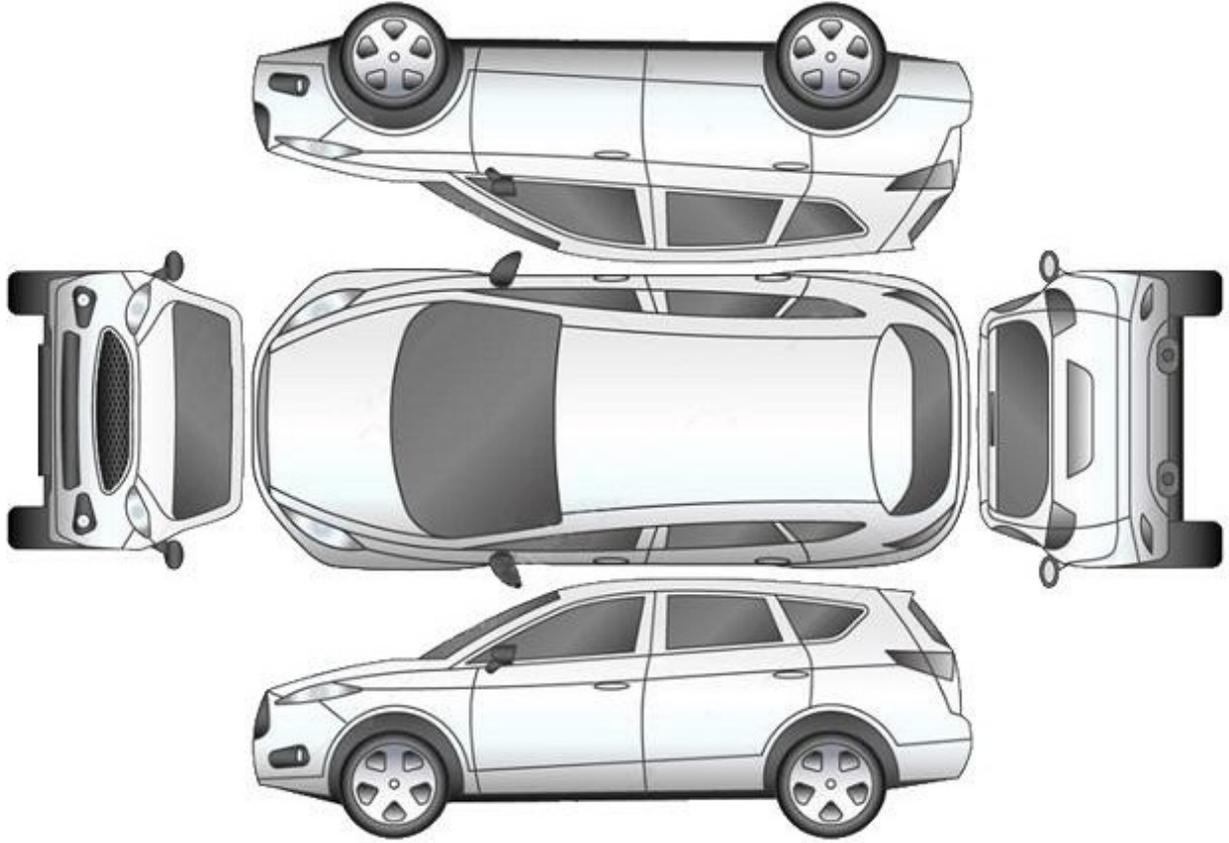
Kaporta Kontrolü(Değişmiş Boyanmış kontrolü)

Araçta değişmiş ve boyanmış parça bulunmamaktadır

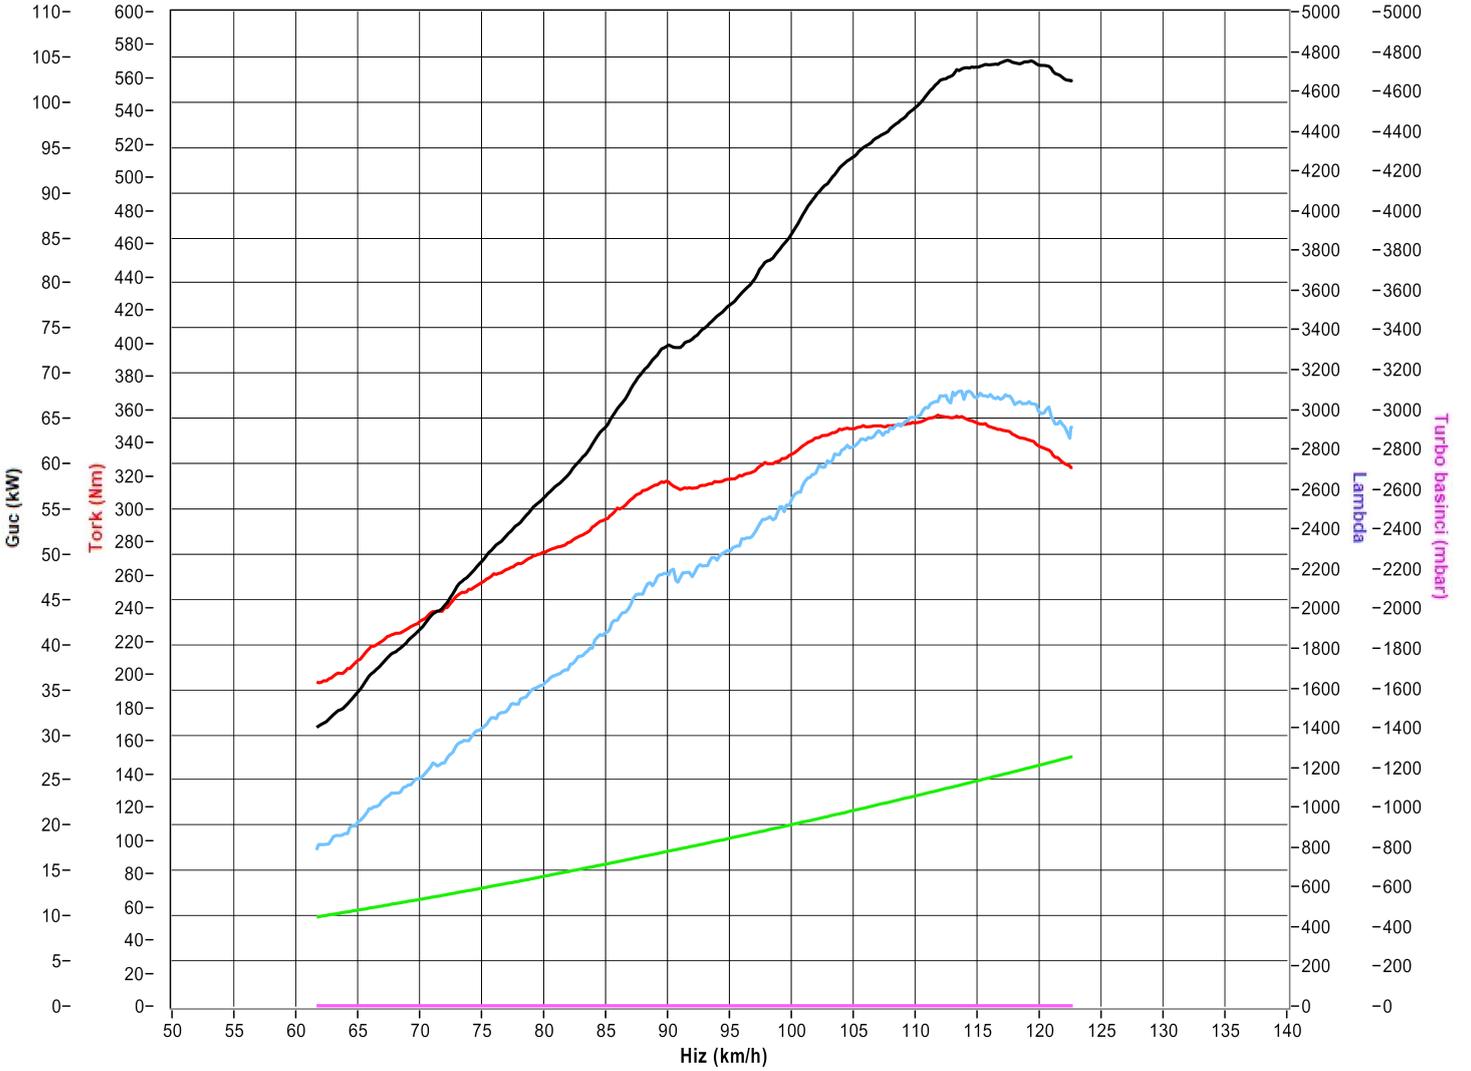
RPM (Devir/dk) Grafiği

Ölçülen Motor Torku 356 NM	Teker Torku 237,34 NM	Teker Gücü 68 KW	Test Hızı 118 km/h
Ruhsat Verisi Güç 96 KW	Test Sonucu Güç 104,6 KW	Kayıp Güç 25,09 KW	Performans % 100,00
