# Full Plus Ekspertiz 4x4

## 34HE3300

## Araç Bilgileri

Plaka	34HE3300	Şanzıman Tipi	Otomatik
KM	234639	Yakıt Cinsi	Dizel
Şase	WDD2221331A076764	Motor Gücü	190 kw
Marka	Mercedes-Benz	Motor Hacmi	2987cc
Rengi	BEYAZ	Model	S
Sonraki Muayene Tar.	2023-04-28	Model Yılı	2014
Araç Tipi	Sedan	Ruhsat Sahibi	YEDİTEPE OTOMOTİV TİCARET LİMİTED ŞİRKETİ
Kapı Sayısı	4 Kapı

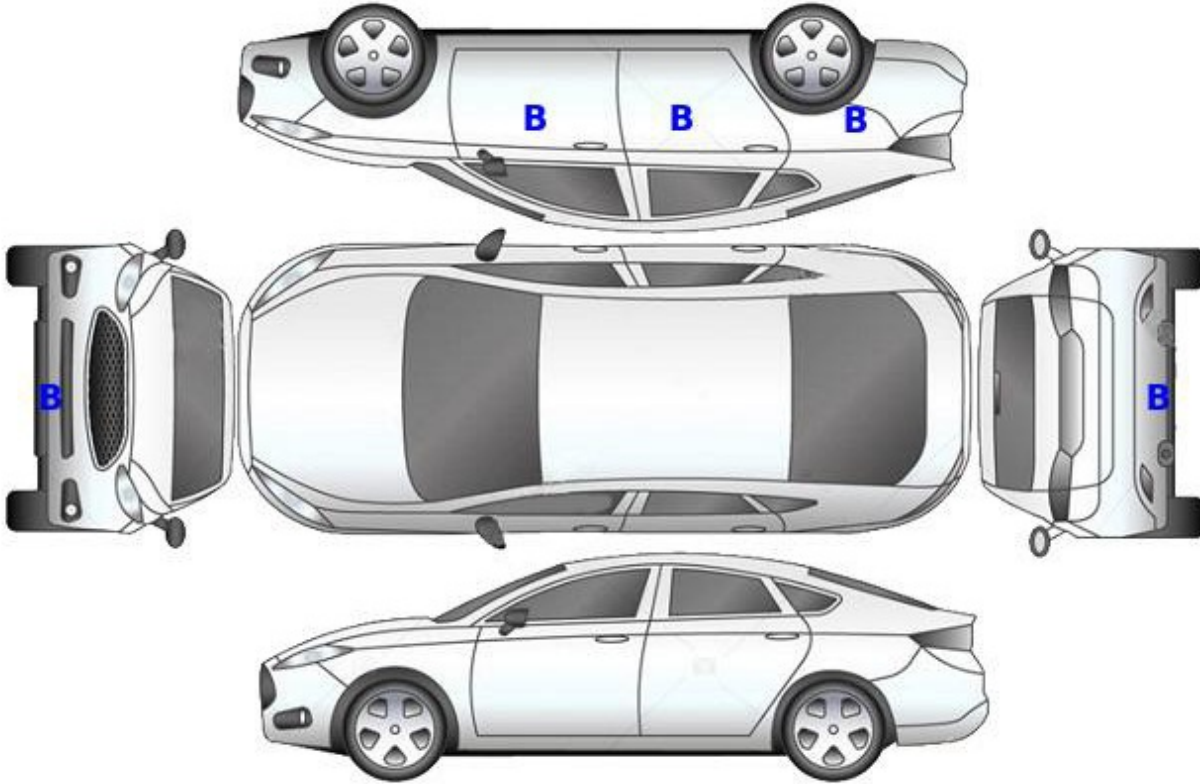
## Kaporta Kontrolü(Değişmiş Boyanmış kontrolü)

B: Boyalı

B/2: Lokal Boyalı

D: Değişmiş

C-direk, sağ - Boyalı

Motor üst bakalitinde deformasyon var amblemi yok. Sağ arka kapı eşiği boyalı. Sağ arka kapı içi boyalı ve civatalarında işlem var. sağ ön kapı içi lokal boyalı.

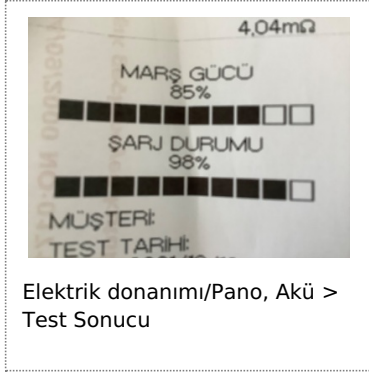
## Diğer

Elektrik donanımı/Pano, Akü >  
Test Sonucu

Kaporta

Yağ seviyesi Soğutma  
SIVISI
