# Full Plus Ekspertiz

## 34SK9272

## Araç Bilgileri

Plaka	34SK9272	Şanzıman Tipi	Otomatik
KM	109158	Yakıt Cinsi	Dizel
Şase	WAUZZZ8VXH1077043	Motor Gücü	85 kw
Marka	Audi	Motor Hacmi	1598cc
Rengi	SİYAH	Model	A3
Sonraki Muayene Tar.	2022-06-03	Model Yılı	2017
Araç Tipi	Hatchback (Sedan**)	Ruhsat Sahibi	YEDİTEPE OTOMOTİV TİCARET LİMİTED ŞİRKETİ
Kapı Sayısı	5 Kapı

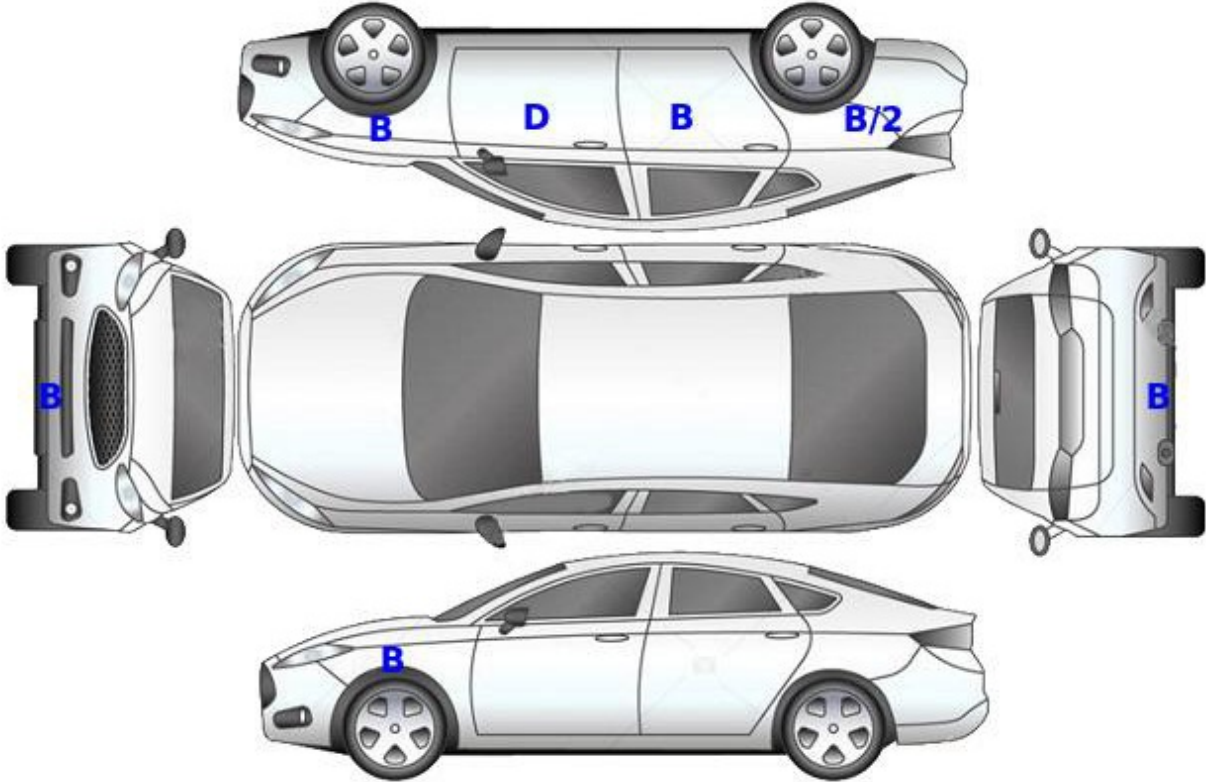
## Kaporta Kontrolü(Değişmiş Boyanmış kontrolü)

B: Boyalı

B/2: Lokal Boyalı

D: Değişmiş

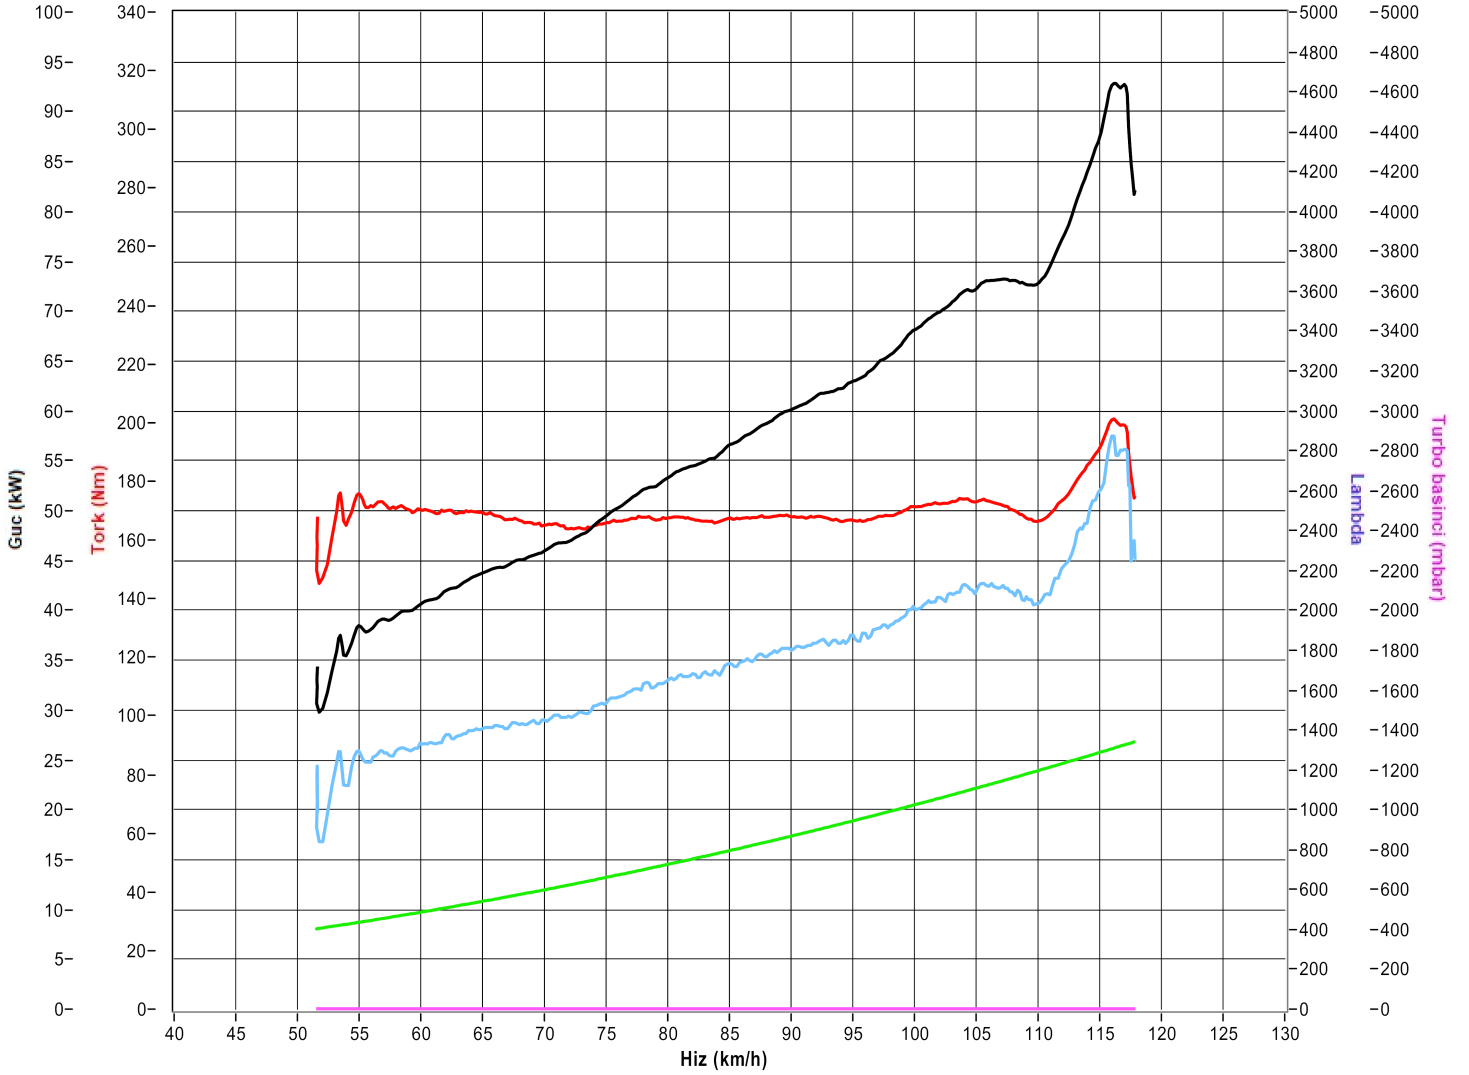
## RPM (Devir/dk) Grafiği

Ölçülen Motor Torku 201 NM	Teker Torku 124,41 NM	Teker Gücü 57,4 KW	Test Hızı 116 km/h
Ruhsat Verisi Güç 85 KW	Test Sonucu Güç 78 KW	Kayıp Güç 25,19 KW	Performans % 91,76

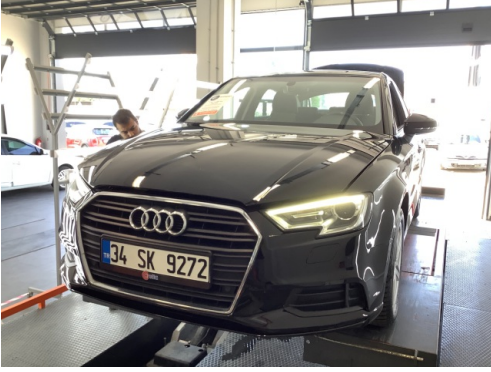
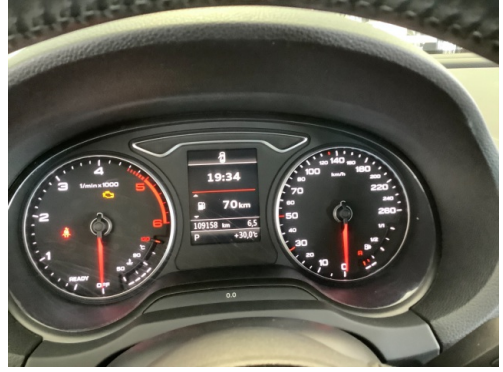
## Araç Resimleri

Parça Grubu	Parça ve Hasar
Marşbiyel, sağ	Marşbiyel, sağ - Boyalı
Çamurluk, sol arka	Çamurluk, sol arka - Rötüş
Farlar	Far, sağ - Standart Dışı Onarım
