# Full Plus Ekspertiz

## 35KH4415

<b>Plaka</b>	35KH4415	<b>Şanzıman Tipi</b>	Otomatik
<b>KM</b>	22999	<b>Yakıt Cinsi</b>	Benzin
<b>Şase</b>	ZFA3120000J809805	<b>Motor Gücü</b>	51 kw
<b>Motor Hacmi</b>	1242cc	<b>Marka</b>	Fiat
<b>Rengi</b>	YEŞİL	<b>Model</b>	500
<b>Sonraki Muayene Tar.</b>	2022-08-15	<b>Model Yılı</b>	2017
<b>Araç Tipi</b>	Hatchback	<b>Ruhsat Sahibi</b>	YEDİTEPE OTOMOTİV TİCARET LİMİTED ŞİRKETİ
<b>Kapı Sayısı</b>	3 Kapı

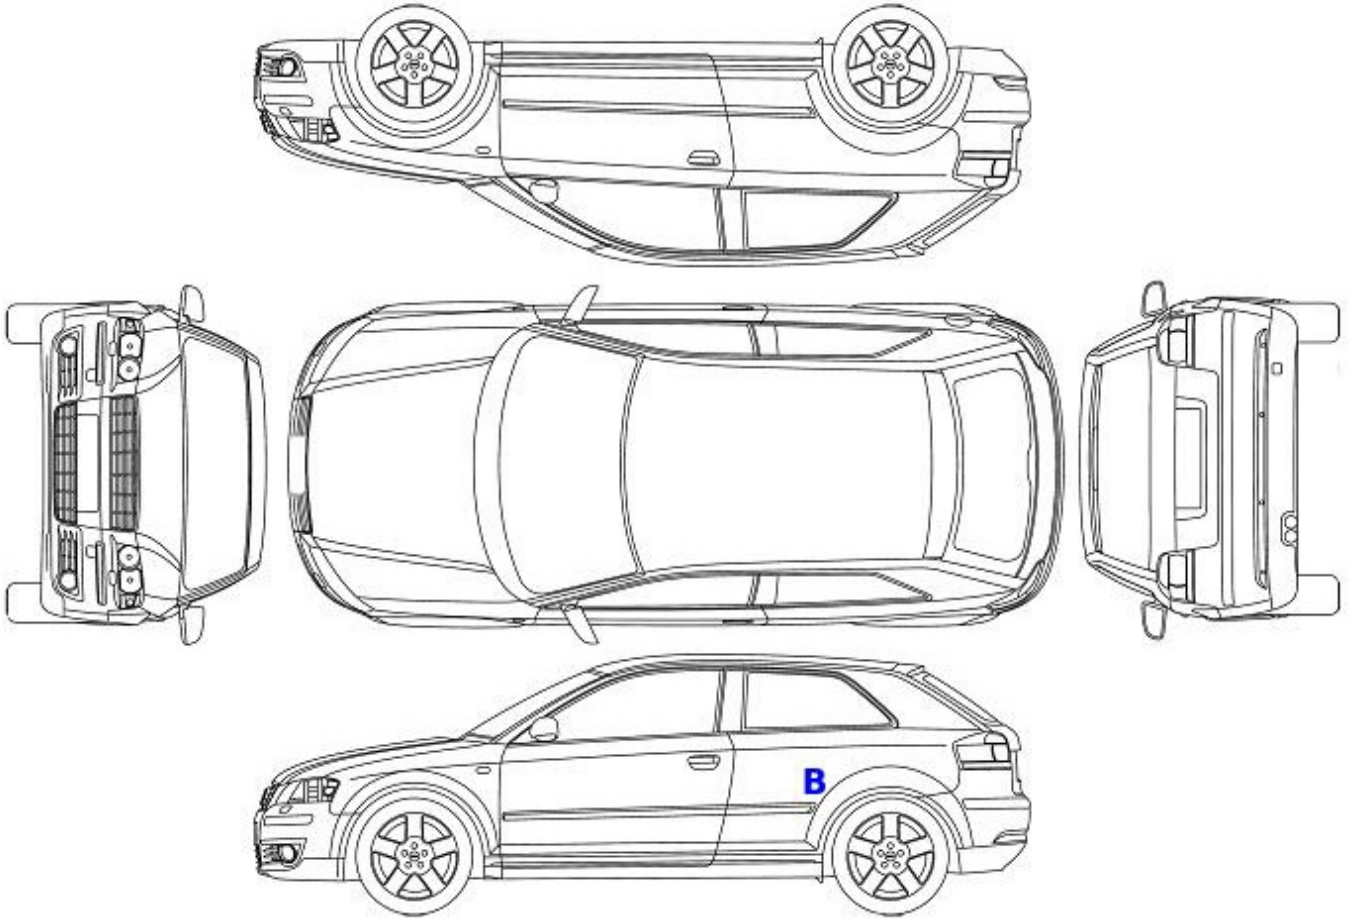
**Kaporta Kontrolü(Değişmiş Boyanmış kontrolü)**

**B: Boyalı****B/2: Lokal Boyalı****D: Değişmiş**

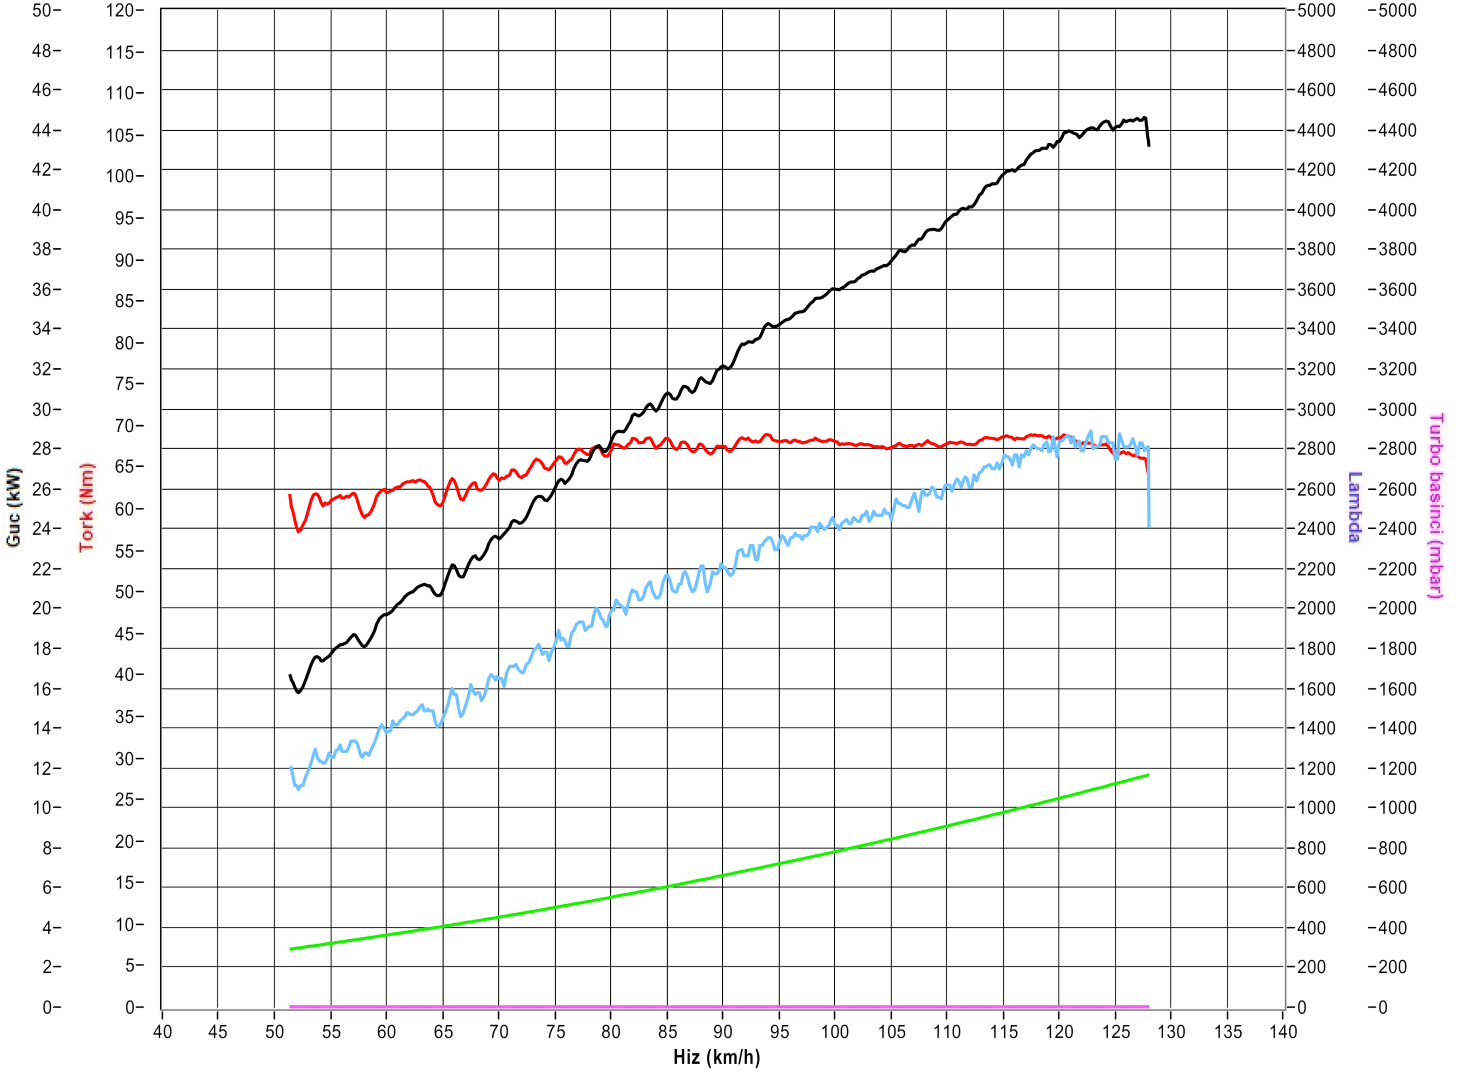
## RPM (Devir/dk) Grafiği

Ölçülen Motor Torku 69 NM	Teker Torku 58,22 NM	Teker Gücü 28,9 KW	Test Hızı 128 km/h
Ruhsat Verisi Güç 51 KW	Test Sonucu Güç 44,6 KW	Kayıp Güç 10,79 KW	Performans % 87,45
