**D-Expert**

# Full Plus Ekspertiz

## 34PA7824

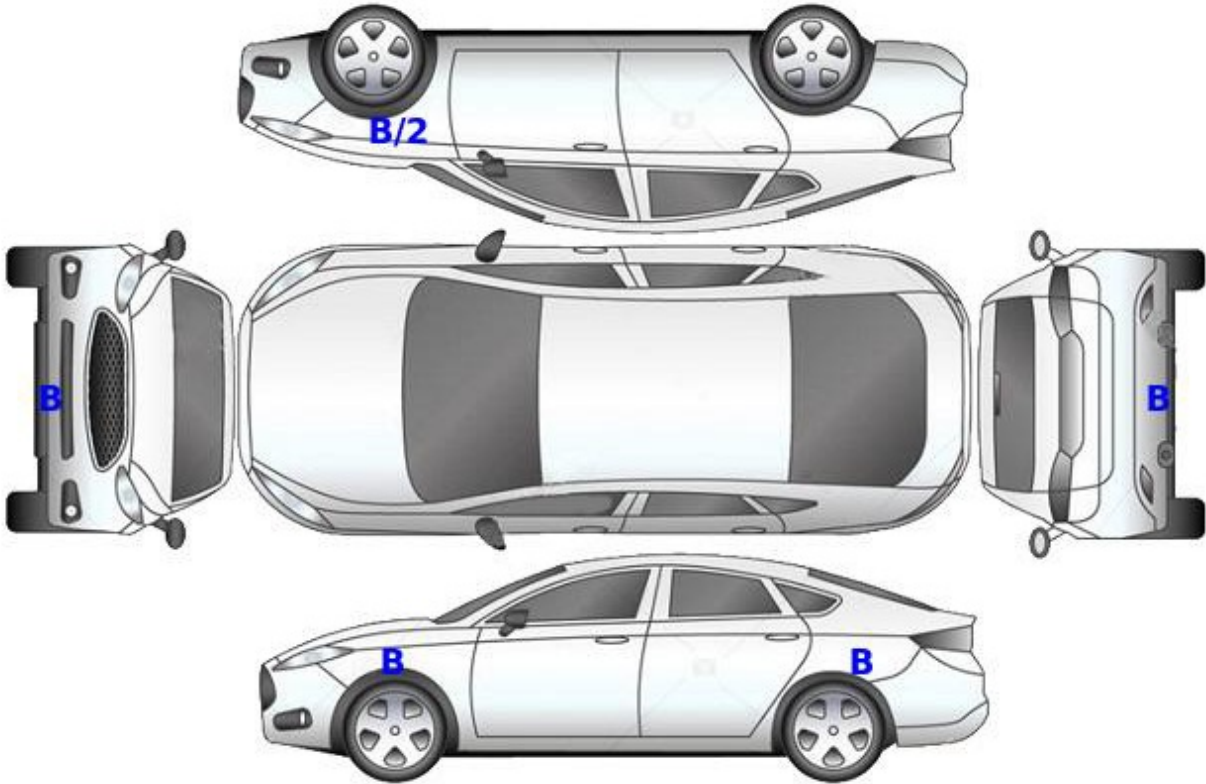
**Kaporta Kontrolü(Değişmiş Boyanmış kontrolü)**

**B: Boyalı****B/2: Lokal Boyalı****D: Değişmiş**

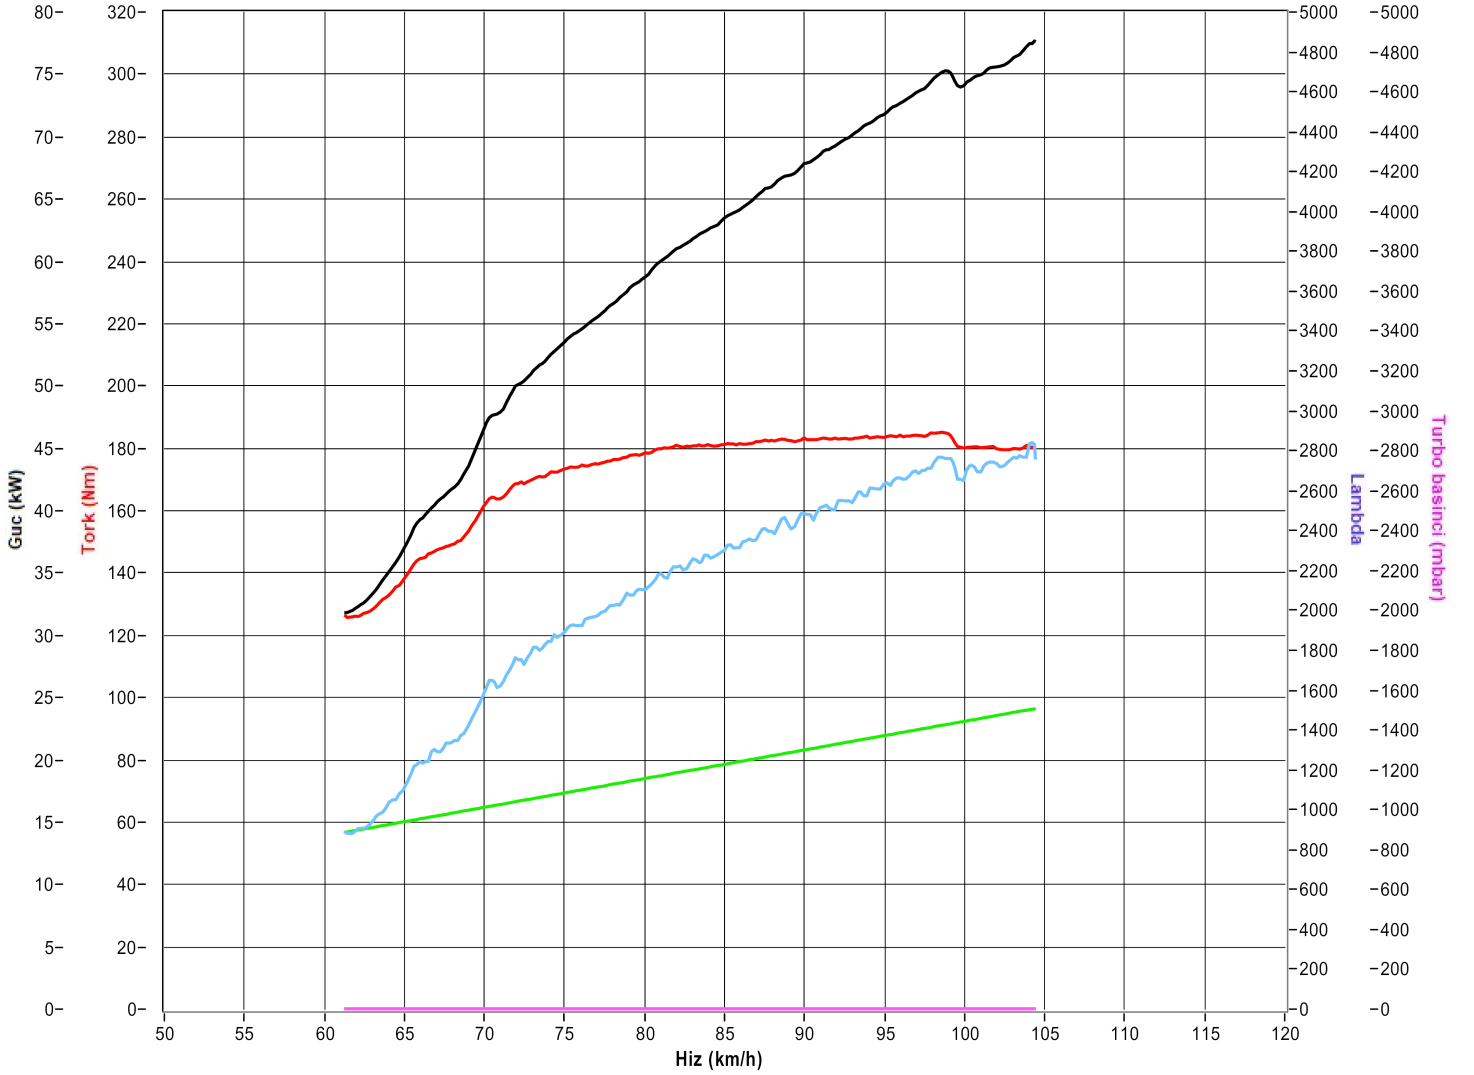
**RPM (Devir/dk) Grafiği**

| Ölçülen Motor Torku | Teker Torku | Teker Gücü | Test Hızı |
| 185 | 112,01 | 45,5 | 105 |
| Ruhsat Verisi Güç | Test Sonucu Güç | Kayıp Güç | Performans % |
| 81 | 77,7 | 23,65 | 95,93 |

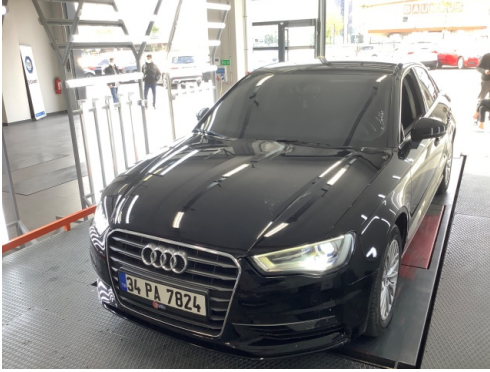
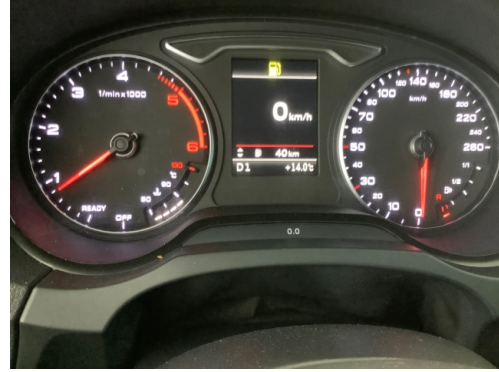
### Araç Resimleri

| Parça Grubu | Parça ve Hasar |
|---|---|
| Marşbiyel, sağ | Marşbiyel, sağ - Boyalı |
| Kapı, sol arka | Kapı, sol arka - Çizik |
| Marşbiyel, sol | Marşbiyel, sol - Ezik |
| Tavan | Tavan - Rötüş |
| Kapı, sol arka | Kapı, sol arka - Rötüş |

**Hasarlar ile ilgili notlar;**  
Sağ arka kapıda boyasız onarım var.
