Rapor Tarihi: 28.04.2023 17:46
Rapor No: 34-04-1161383
Mersis No: 0005114804300001

Full Plus Ekspertiz

Plaka	34COR800	Şanzıman Tipi	Otomatik
KM	104147	Yakıt Cinsi	Dizel
Şase	WVWZZZAWZLY049352	Motor Gücü	70 kw
Marka	Volkswagen	Motor Hacmi	1598cc
Rengi	BEYAZ	Model	Polo
Sonraki Muayene Tar.	2024-11-15	Model Yılı	2019
Araç Tipi	Hatchback	Ruhsat Sahibi	YEDİTEPE OTOMOTİV TİCARET LİMİTED ŞİRKETİ
Kapı Sayısı	5 Kapı

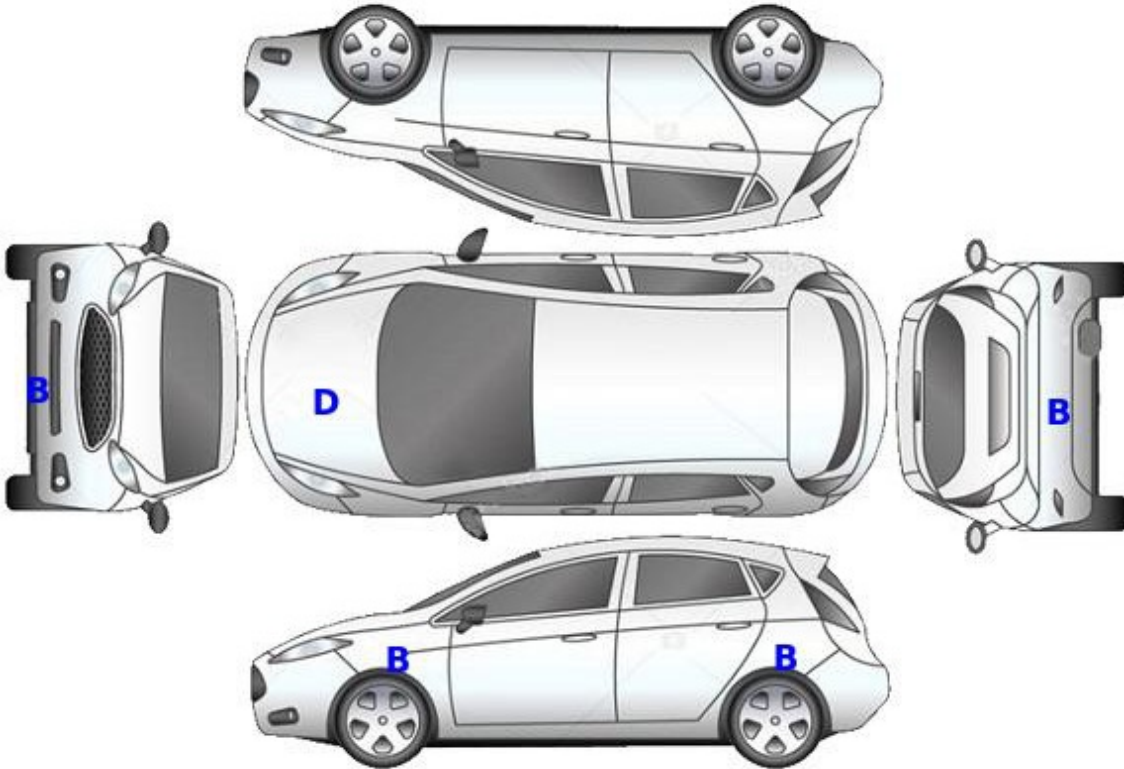
Kaporta Kontrolü(Değişmiş Boyanmış kontrolü)

B: Boyalı

B/2: Lokal Boyalı

D: Değişmiş

Hasarlar ile ilgili notlar;
Sol ön çamurluk civatalarında işlem var.

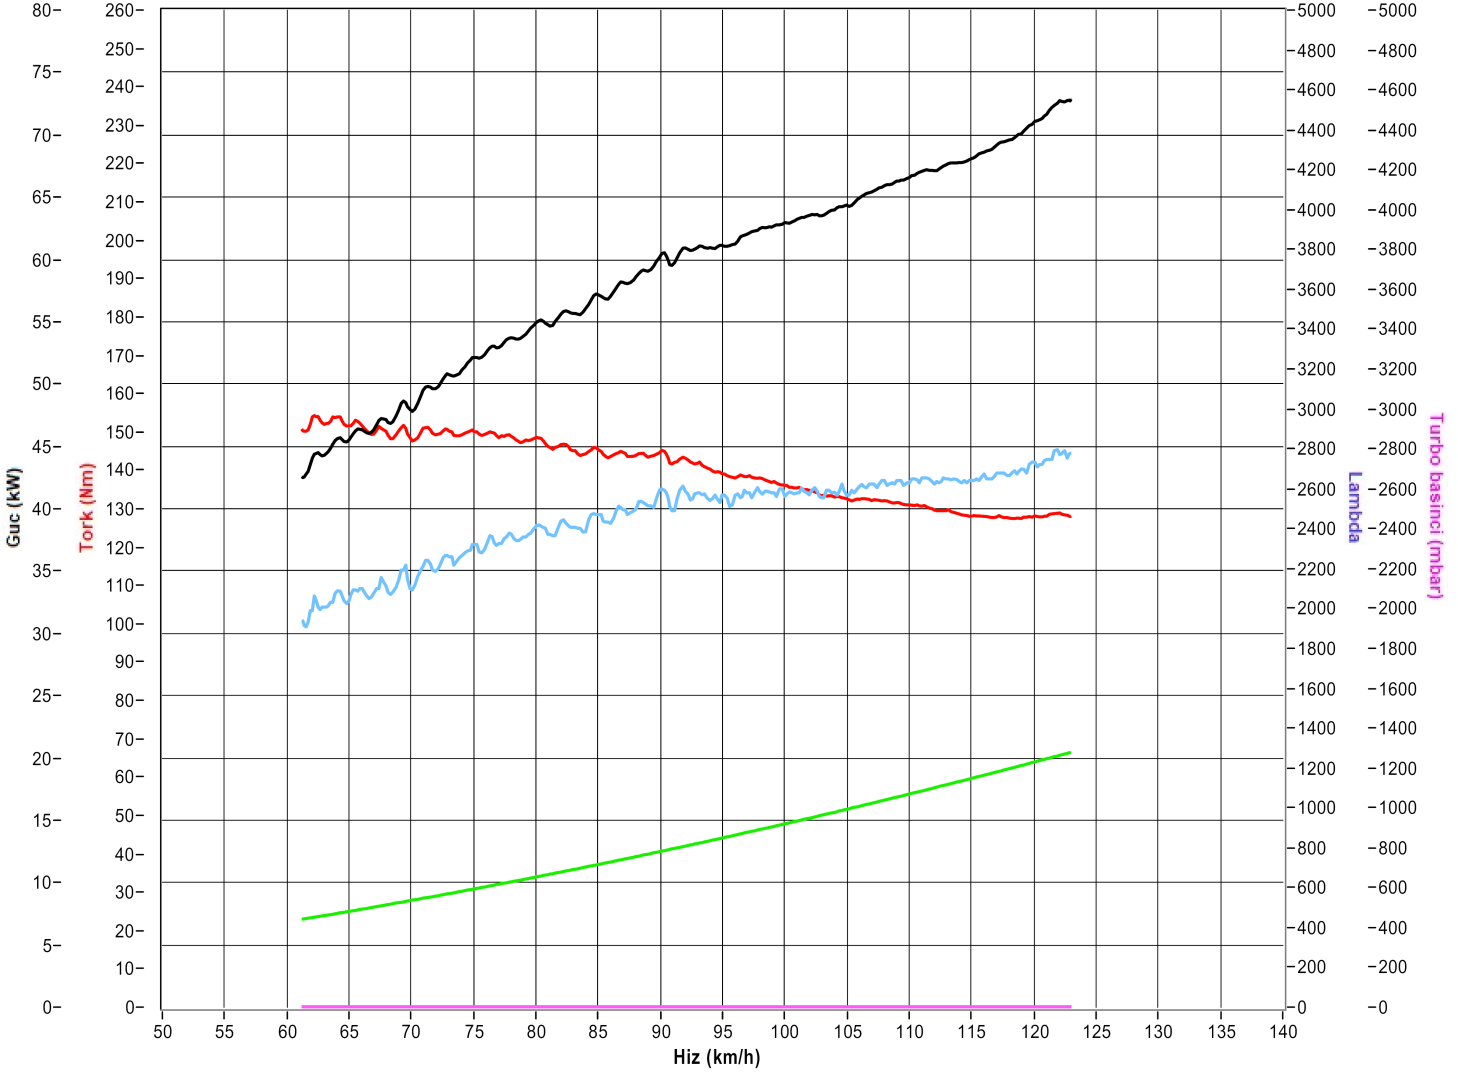
RPM (Devir/dk) Grafiđi

Dinamometre lm Deđerleri

llen Motor Torku 154 NM	Teker Torku 155,5 NM	Teker Gc 44,7 KW	Test Hızı 123 km/h
Ruhsat Verisi Gc 70 KW	Test Sonucu Gc 72,8 KW	Kayıp Gc 20,09 KW	Performans % 100,00
