Full Plus Ekspertiz

Araç Bilgileri

Plaka	34SMG97	Şanzıman Tipi	Otomatik
KM	13143	Yakıt Cinsi	Benzin
Şase	WBA7K3100M7G82318	Motor Gücü	103 kw
Motor Hacmi	1499cc	Marka	BMW
Rengi	MAVİ	Model	1 Serisi
Sonraki Muayene Tar.	2023-09-15	Model Yılı	2020
Araç Tipi	Hatchback	Ruhsat Sahibi	YEDİTEPE OTOMOTİV TİCARET LİMİTED ŞİRKETİ
Kapı Sayısı	5 Kapı

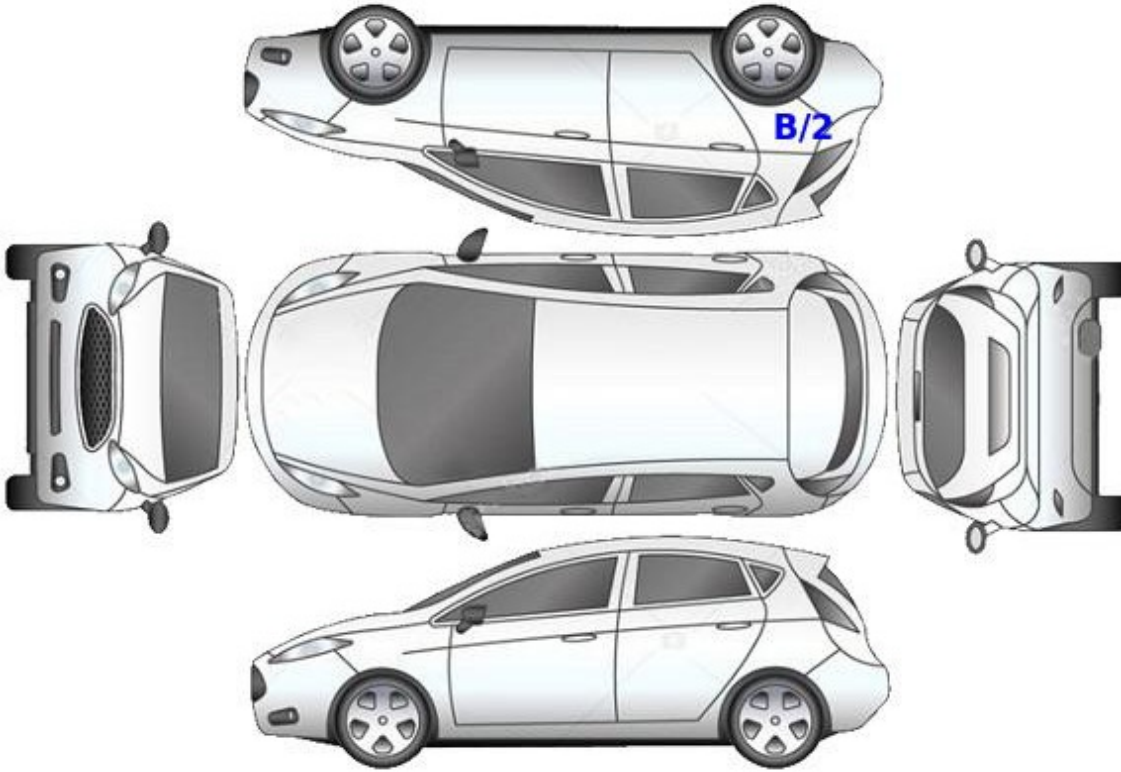
Kaporta Kontrolü(Değişmiş Boyanmış kontrolü)

B: Boyalı

B/2: Lokal Boyalı

D: Değişmiş

Araç tavan hariç folyo kaplı olduğundan, folyo kaplı alanlarda boya kontrolü yapılamadı.

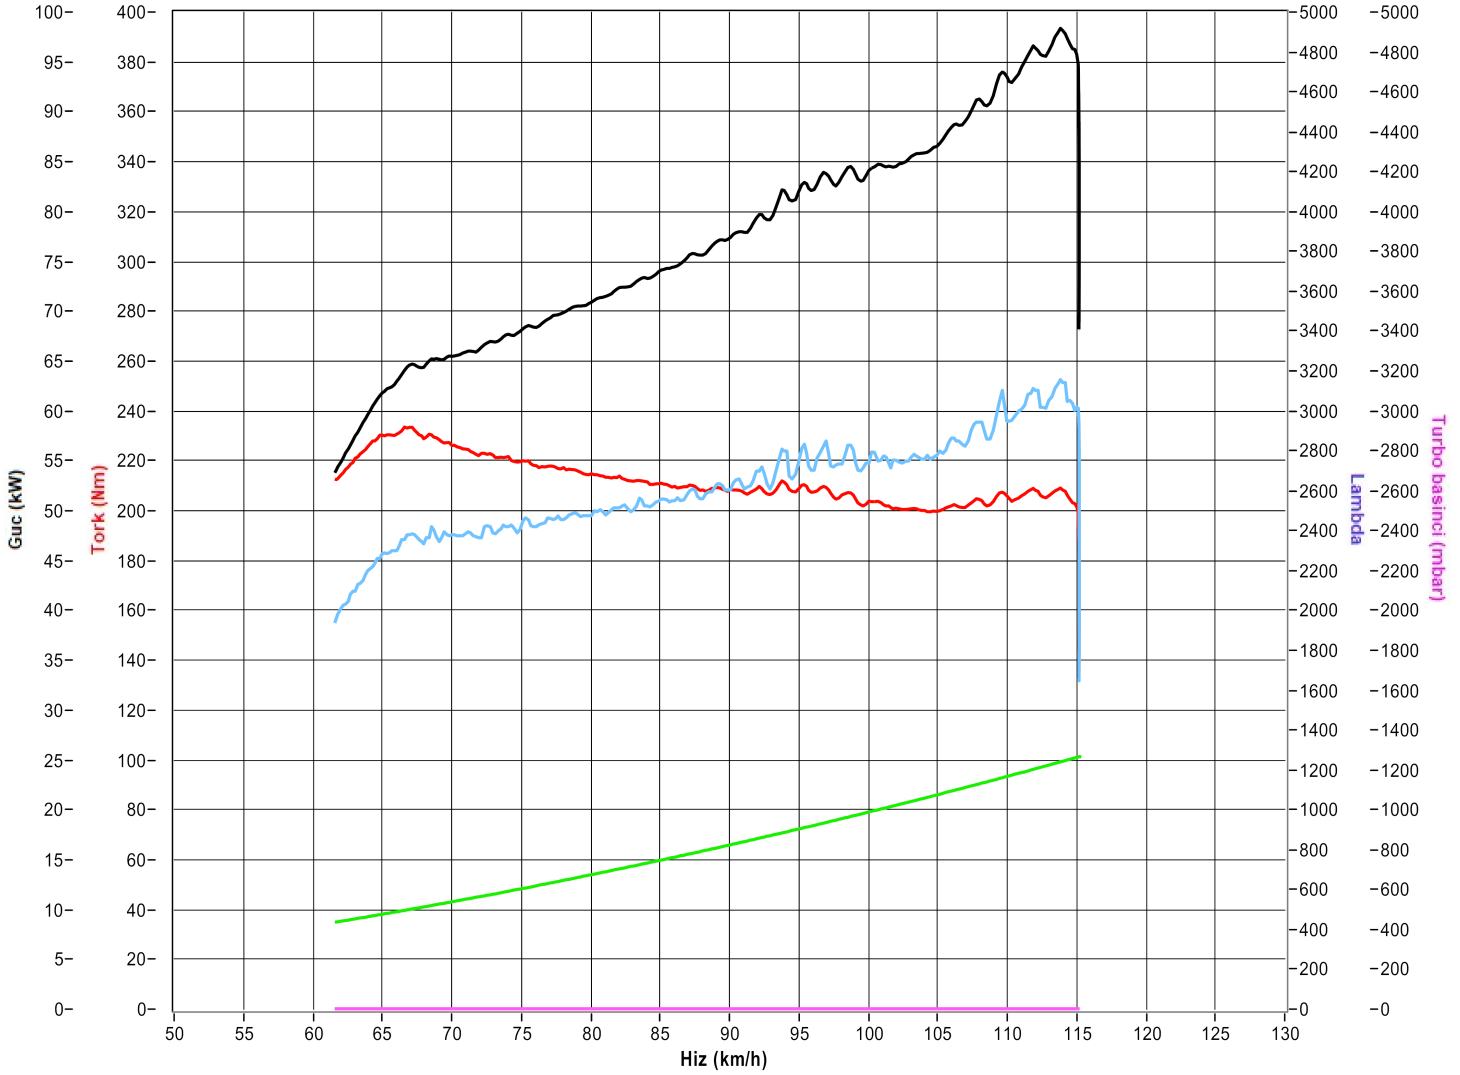
RPM (Devir/dk) Grafiği

Ölçülen Motor Torku 233 NM	Teker Torku 229,98 NM	Teker Gücü 63,1 KW	Test Hızı 114 km/h
Ruhsat Verisi Güç 103 KW	Test Sonucu Güç 98,4 KW	Kayıp Güç 24,48 KW	Performans % 95,53
