**TÜV SÜD Doğuş Ekspertiz ve Danışmanlık  
Hizmetleri Ltd. Şti.**

# Full Plus Ekspertiz

## 06GD2992

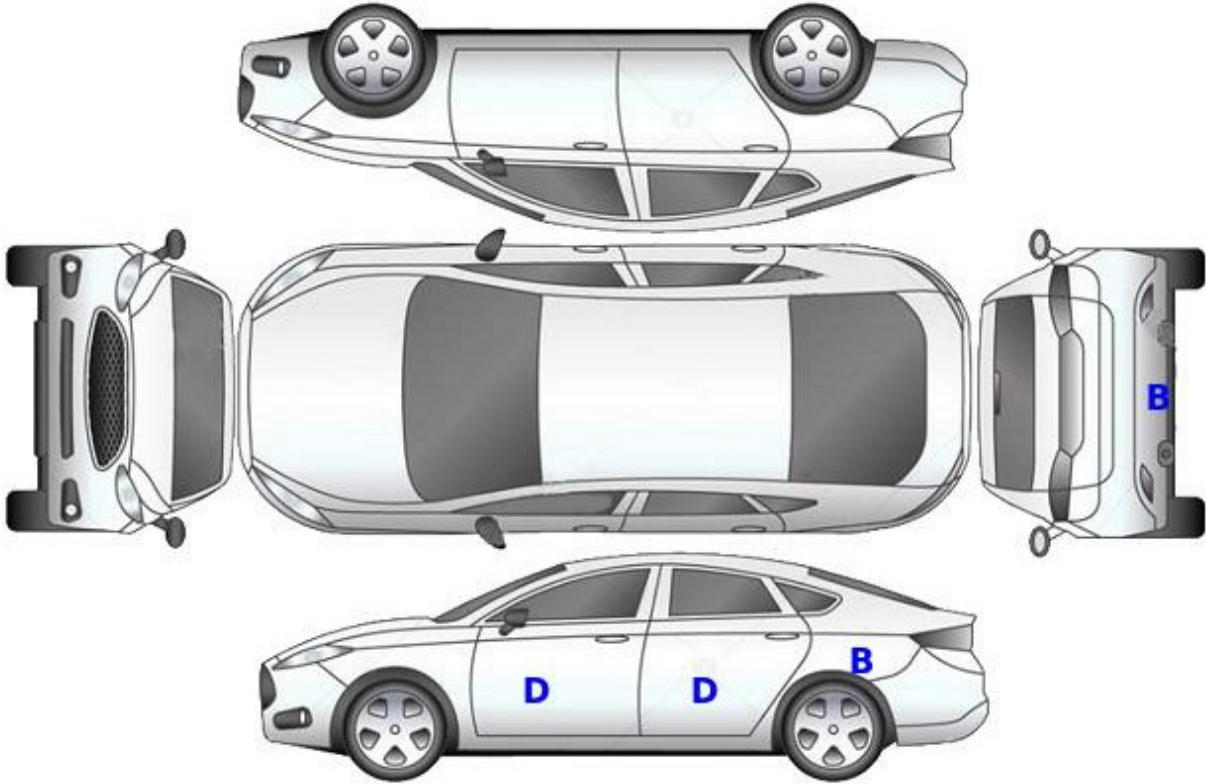
**Kaporta Kontrolü(Değişmiş Boyanmış kontrolü)**

**B: Boyalı****B/2: Lokal Boyalı****D: Değişmiş**

| Parça Grubu | Parça ve Hasar |
|---|---|
| Marşbiyel, sol | Marşbiyel, sol - Boyalı |
| Kaporta | C-direk, sol - Lokal Boya |
| Arka lambalar | Arka lambalar, sağ - Standart Dışı Onarım |

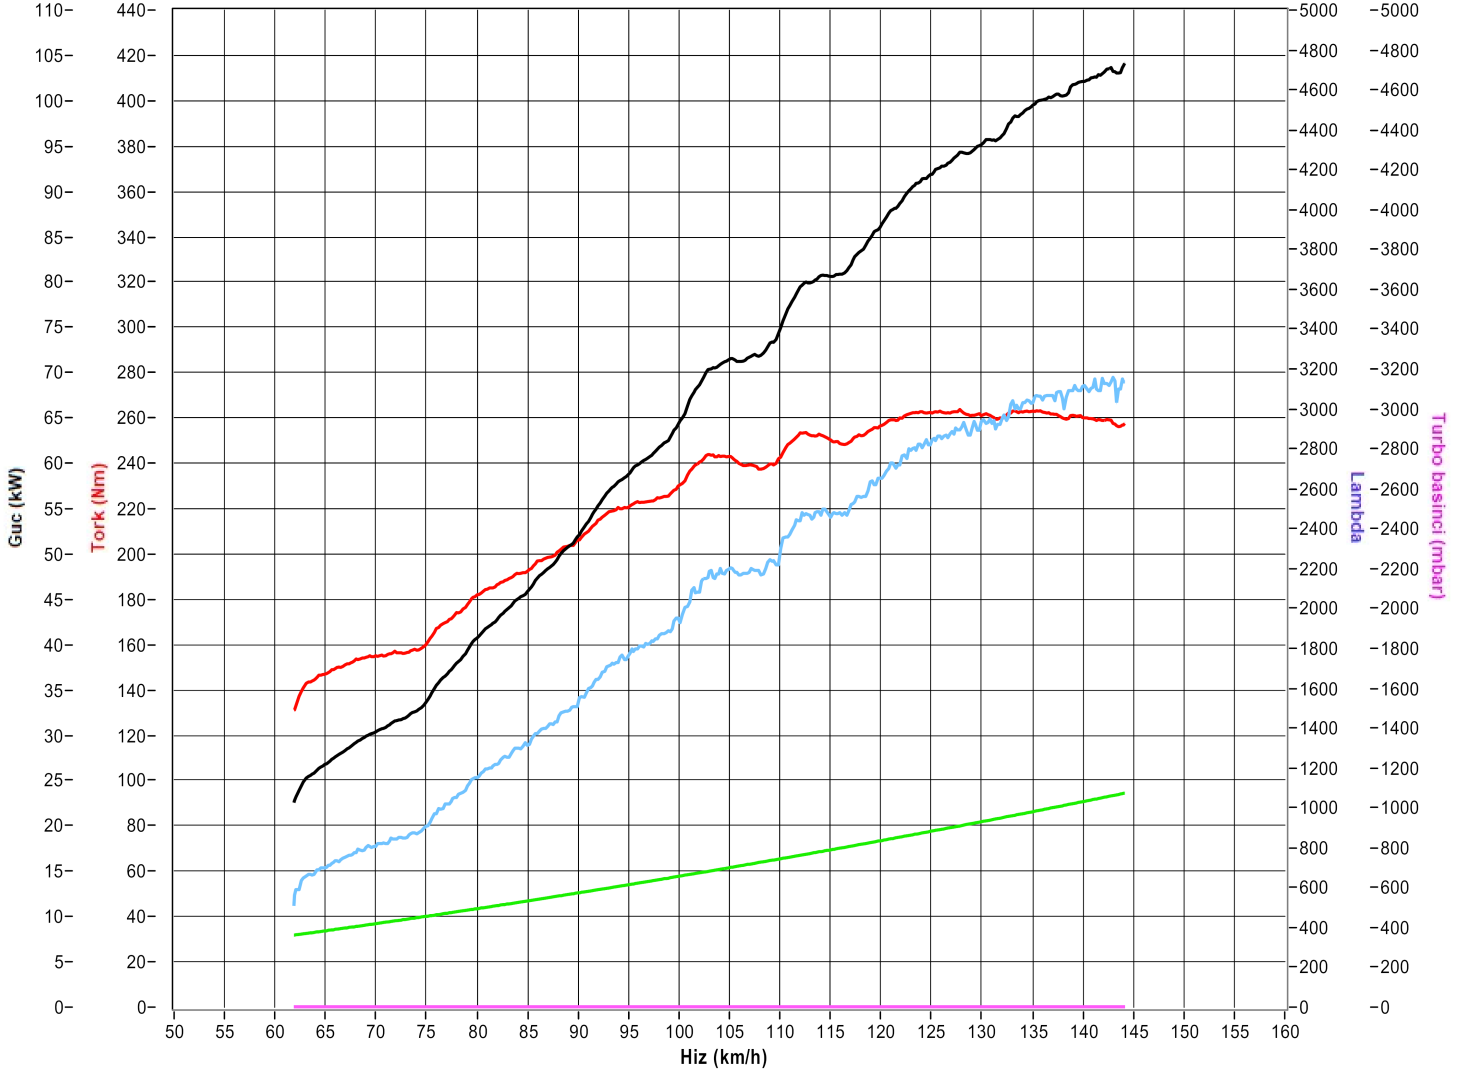
**RPM (Devir/dk) Grafiği**

| 264 | 194,34 | 69,5 | 144 |
| 115 | 104,1 | 23,15 | 90,52 |
