# Full Plus Ekspertiz

## 34SA1181

## Araç Bilgileri

Plaka	34SA1181	Şanzıman Tipi	Otomatik
KM	128121	Yakıt Cinsi	Dizel
Şase	WMWXT3104H2E27834	Motor Gücü	85 kw
Motor Hacmi	1496cc	Marka	Mini
Renği	MAVİ METALİK BEYAZ	Model	Cooper
Sonraki Muayene Tar.	2023-09-08	Model Yılı	2016
Araç Tipi	Hatchback (Station Wagon**)	Ruhsat Sahibi	YEDİTEPE OTOMOTİV TİCARET LİMİTED ŞİRKETİ
Kapı Sayısı	5 Kapı

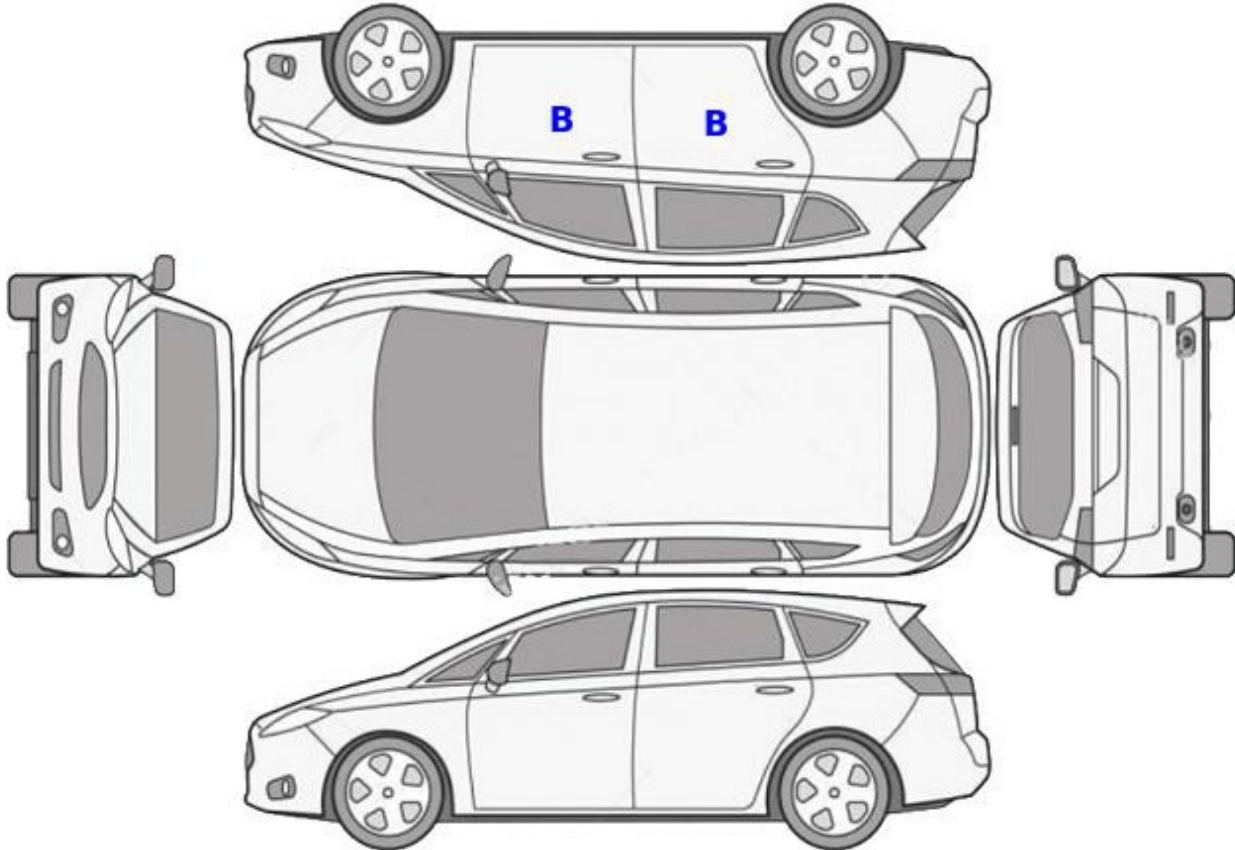
## Kaporta Kontrolü(Değişmiş Boyanmış kontrolü)

B: Boyalı

B/2: Lokal Boyalı

D: Değişmiş

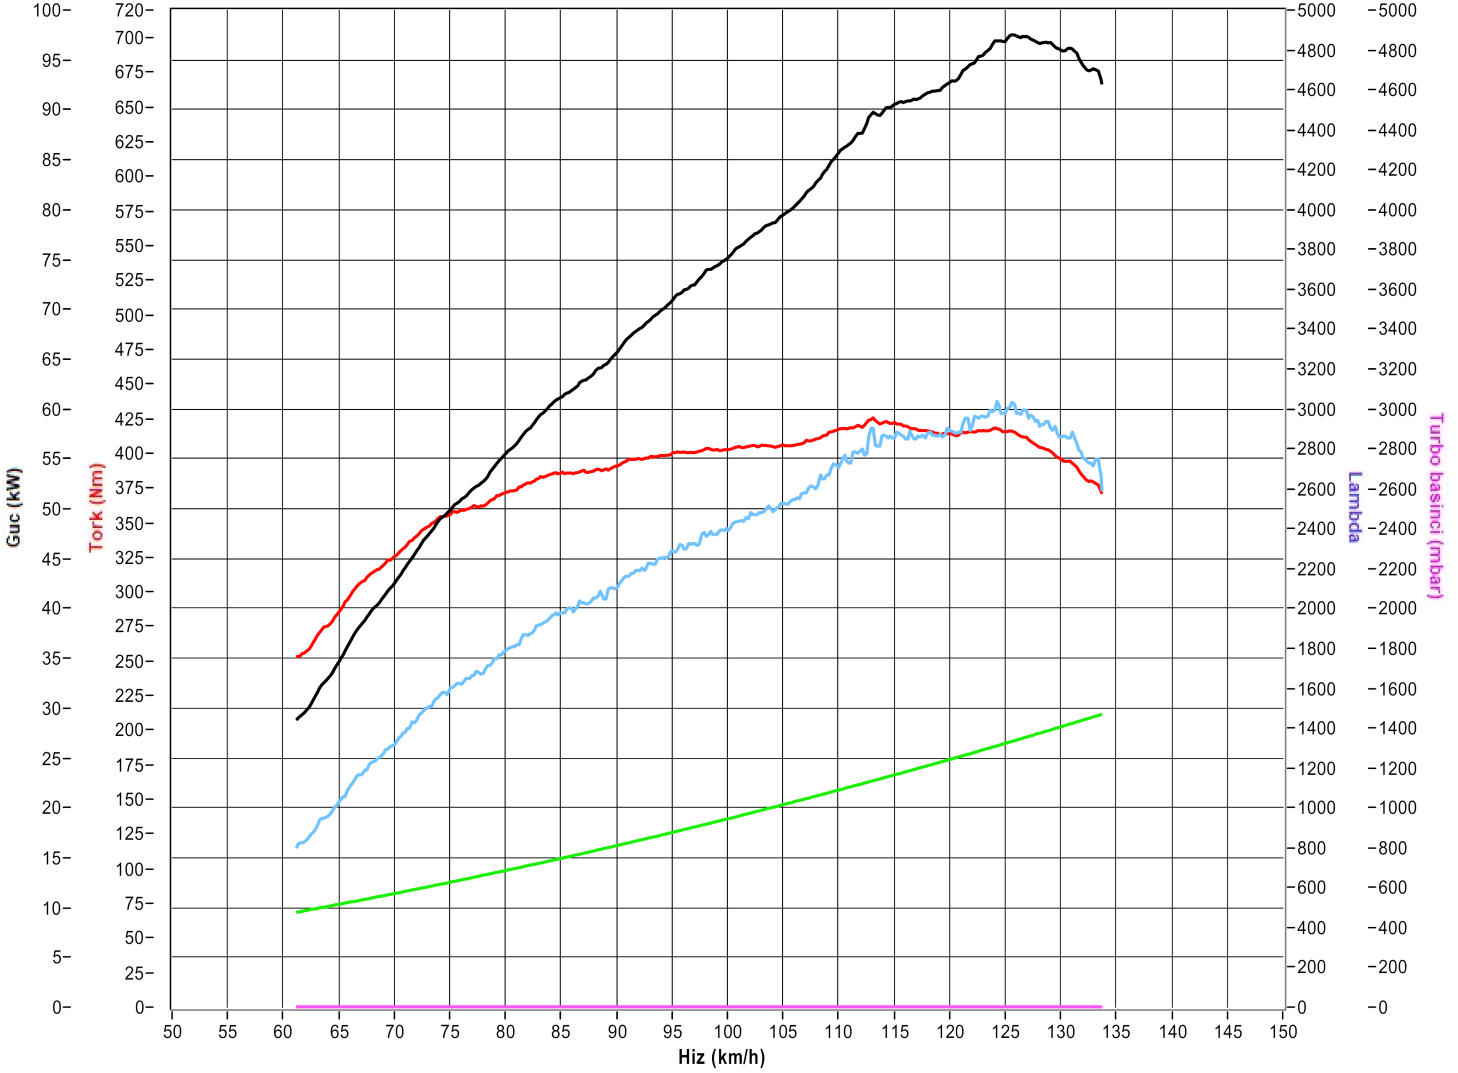
## RPM (Devir/dk) Grafiđi

Ölçülen Motor Torku 425 NM	Teker Torku 287,66 NM	Teker Gücü 60,7 KW	Test Hızı 126 km/h
Ruhsat Verisi Güç 85 KW	Test Sonucu Güç 97,5 KW	Kayıp Güç 26,08 KW	Performans % 100,00
