Full Plus Ekspertiz

Araç Bilgileri

Plaka	34EGD297	Şanzıman Tipi	Otomatik
KM	14150	Yakıt Cinsi	Benzin
Şase	TMBER6NW5M3153733	Motor Gücü	81 kw
Motor Hacmi	999cc	Marka	Skoda
Renği	KIRMIZI	Model	Scala
Sonraki Muayene Tar.	2024-06-10	Model Yılı	2021
Araç Tipi	Hatchback	Ruhsat Sahibi	YEDİTEPE OTOMOTİV TİCARET LİMİTED ŞİRKETİ
Kapı Sayısı	5 Kapı

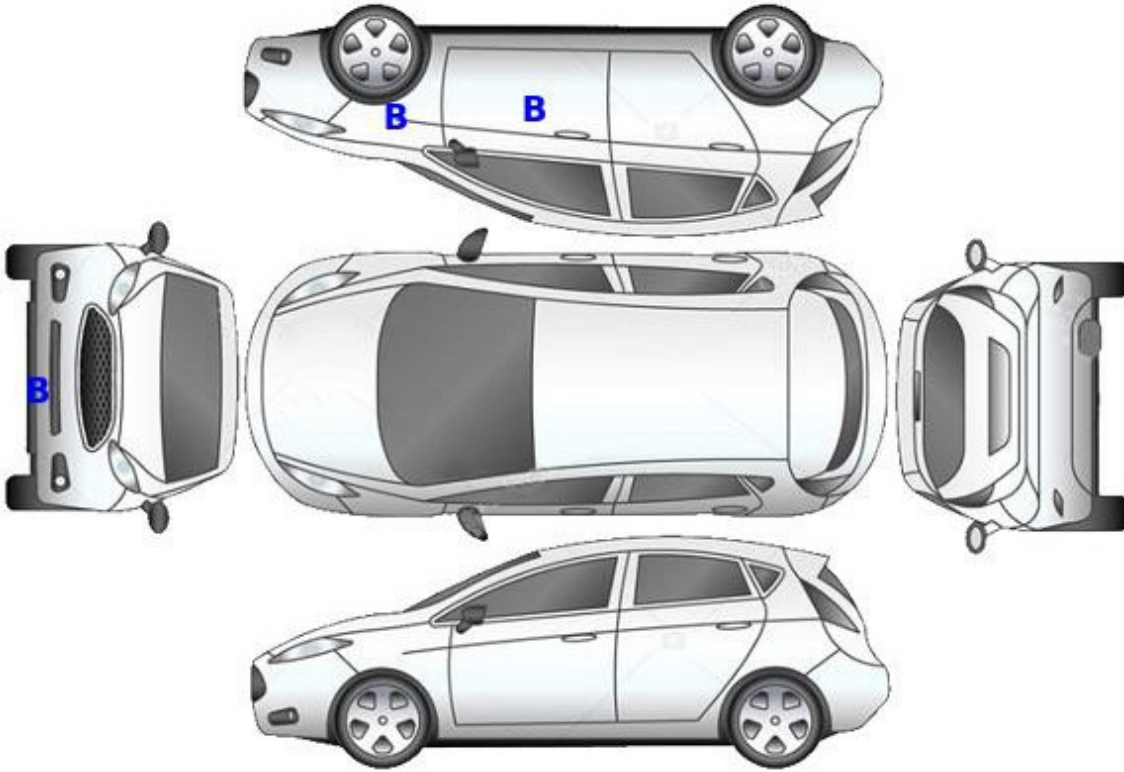
Kaporta Kontrolü(Değişmiş Boyanmış kontrolü)

Marřbiyel, sađ
Kaporta

Marřbiyel, sađ - Boyalı
B-direk, sađ - Lokal Boya

Hasarlar ile ilgili notlar;
Sađ ön kapı eřiđi lokal boyalı.

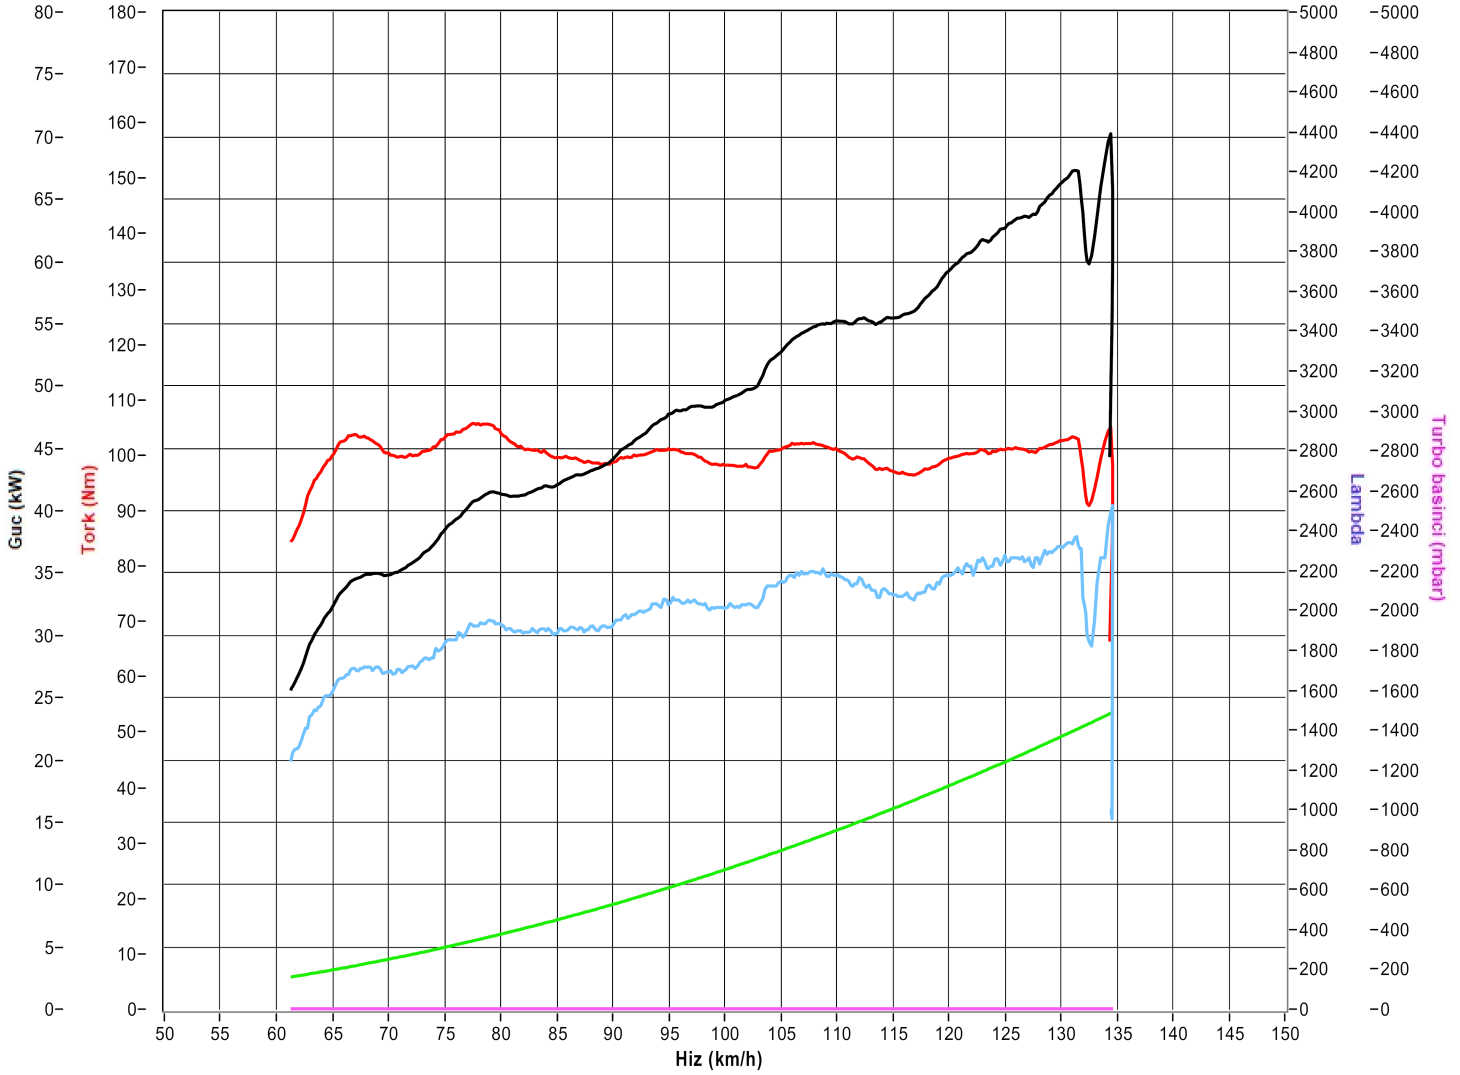
RPM (Devir/dk) Grafiđi

Ölçülen Motor Torku 106 NM	Teker Torku 104,81 NM	Teker Gücü 40,4 KW	Test Hızı 135 km/h
Ruhsat Verisi Güç 81 KW	Test Sonucu Güç 70,2 KW	Kayıp Güç 22,08 KW	Performans % 86,67
