Rapor Tarihi: 27.06.2022 10:05
Rapor No: 34-04-1091946
Mersis No: 0005114804300001

Full Plus Ekspertiz

Araç Bilgileri

Plaka	06S2479	Şanzıman Tipi	Otomatik
KM	90248	Yakıt Cinsi	Dizel
Şase	WAUZZZ8V3GA172235	Motor Gücü	81 kw
Marka	Audi	Motor Hacmi	1598cc
Rengi	SİYAH	Model	A3
Sonraki Muayene Tar.	2023-12-04	Model Yılı	2016
Araç Tipi	Hatchback	Ruhsat Sahibi	YEDİTEPE OTOMOTİV TİCARET LİMİTED ŞİRKETİ
Kapı Sayısı	5 Kapı

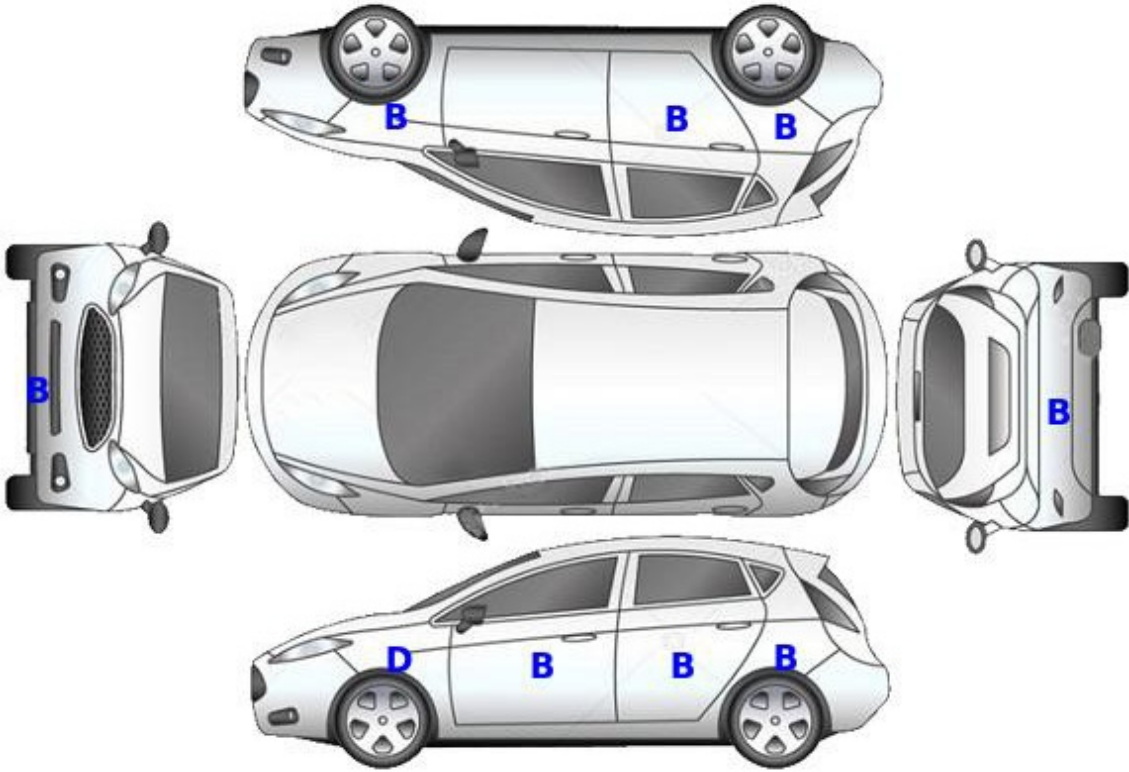
Kaporta Kontrolü(Değişmiş Boyanmış kontrolü)

B: Boyalı

B/2: Lokal Boyalı

D: Değişmiş

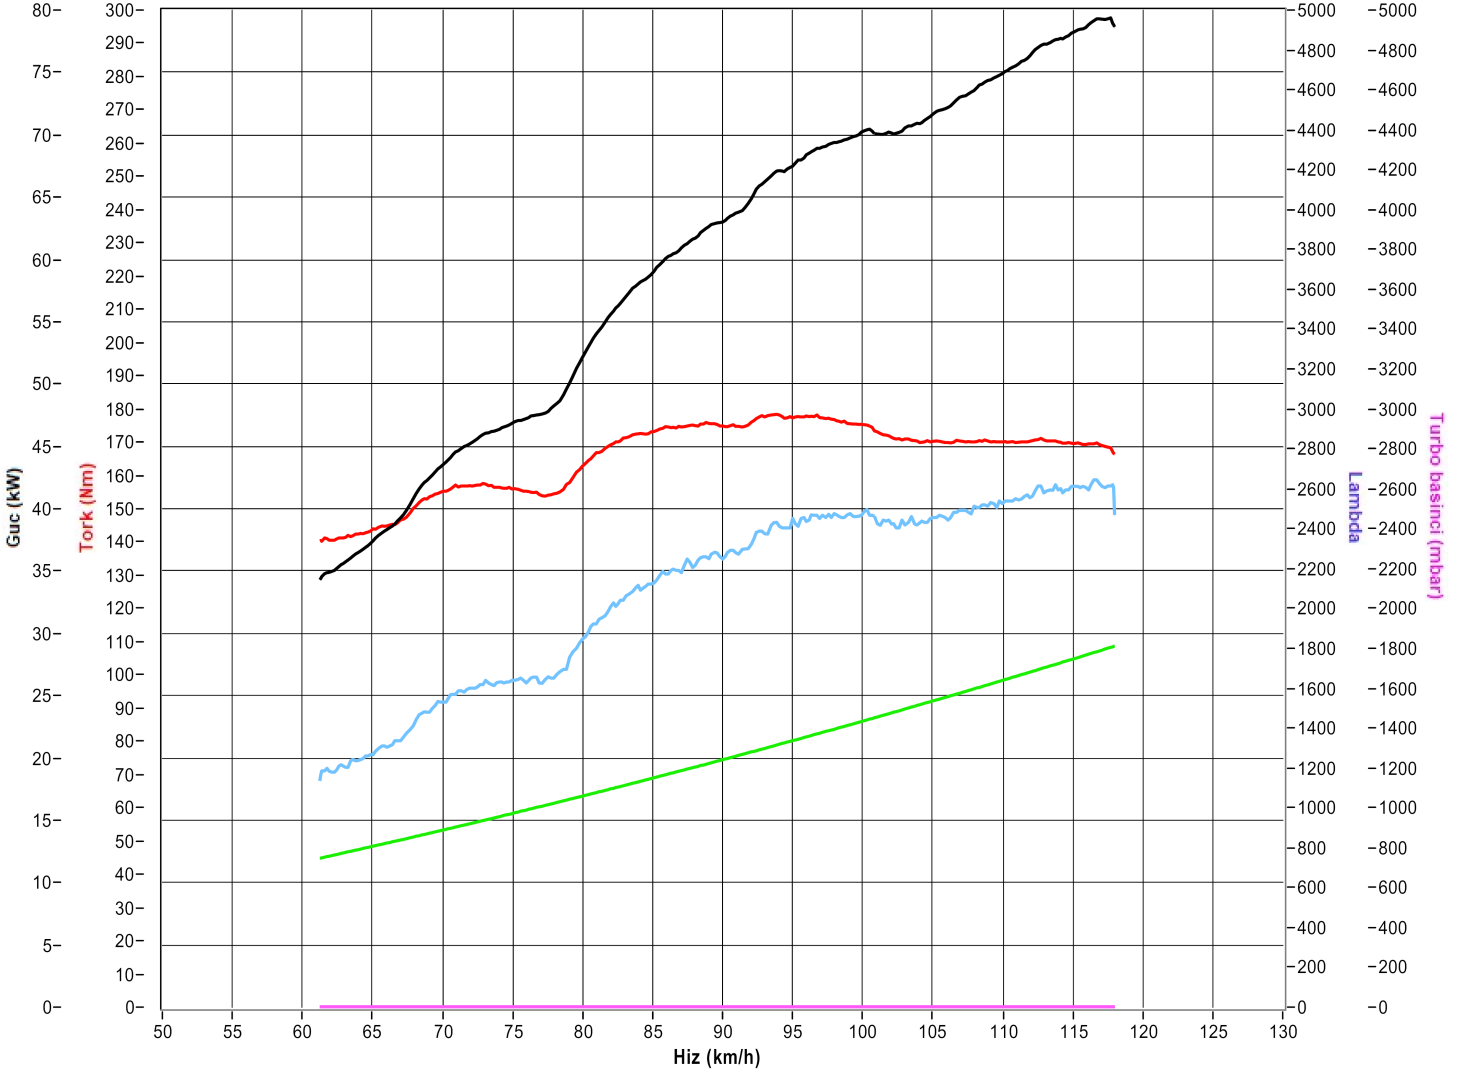
RPM (Devir/dk) Grafiği

Dinamometre Ölçüm Değerleri

Ölçülen Motor Torku 178 NM	Teker Torku 112,42 NM	Teker Gücü 42,3 KW	Test Hızı 118 km/h
Ruhsat Verisi Güç 81 KW	Test Sonucu Güç 79,4 KW	Kayıp Güç 28,37 KW	Performans % 98,02

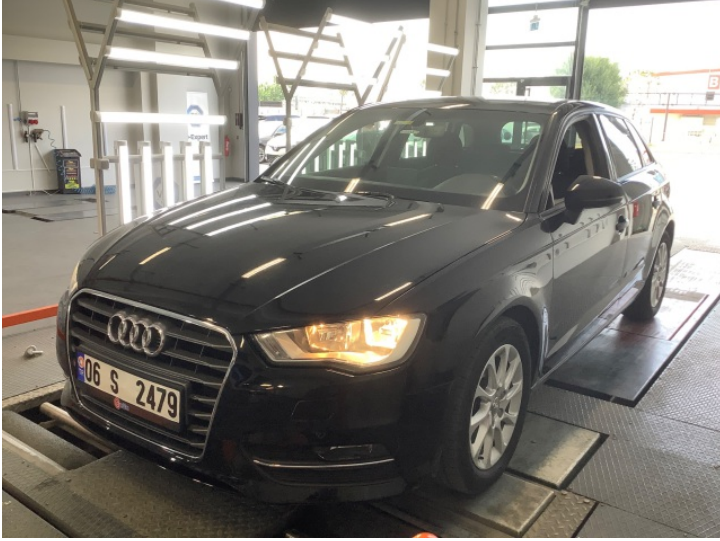
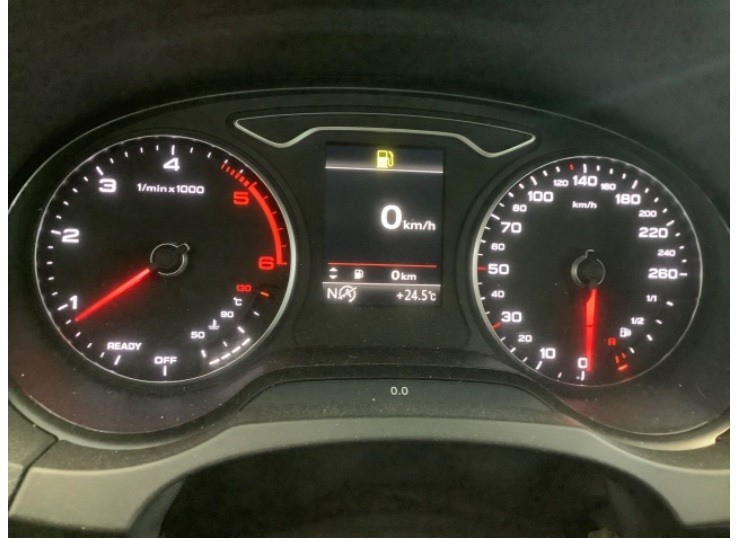
Araç Resimleri

Döşemeler/Kapaklar
Koltuklar, arka

A-direk iç kaplaması, sol - Yakıcı Madde Ile Zarar Görmüş
Arka koltuk - Yakıcı Madde Ile Zarar Görmüş
