# Full Plus Ekspertiz

## 06SN759

Plaka	06SN759	Şanzıman Tipi	Otomatik
KM	111604	Yakıt Cinsi	Dizel
Şase	WDD2050371F270571	Motor Gücü	100 kw
Marka	Mercedes-Benz	Motor Hacmi	1598cc
Rengi	BEYAZ	Model	C
Sonraki Muayene Tar.	2024-11-15	Model Yılı	2015
Araç Tipi	Station Wagon (Sedan**)	Ruhsat Sahibi	YEDİTEPE OTOMOTİV TİCARET LİMİTED ŞİRKETİ
Kapı Sayısı	5 Kapı

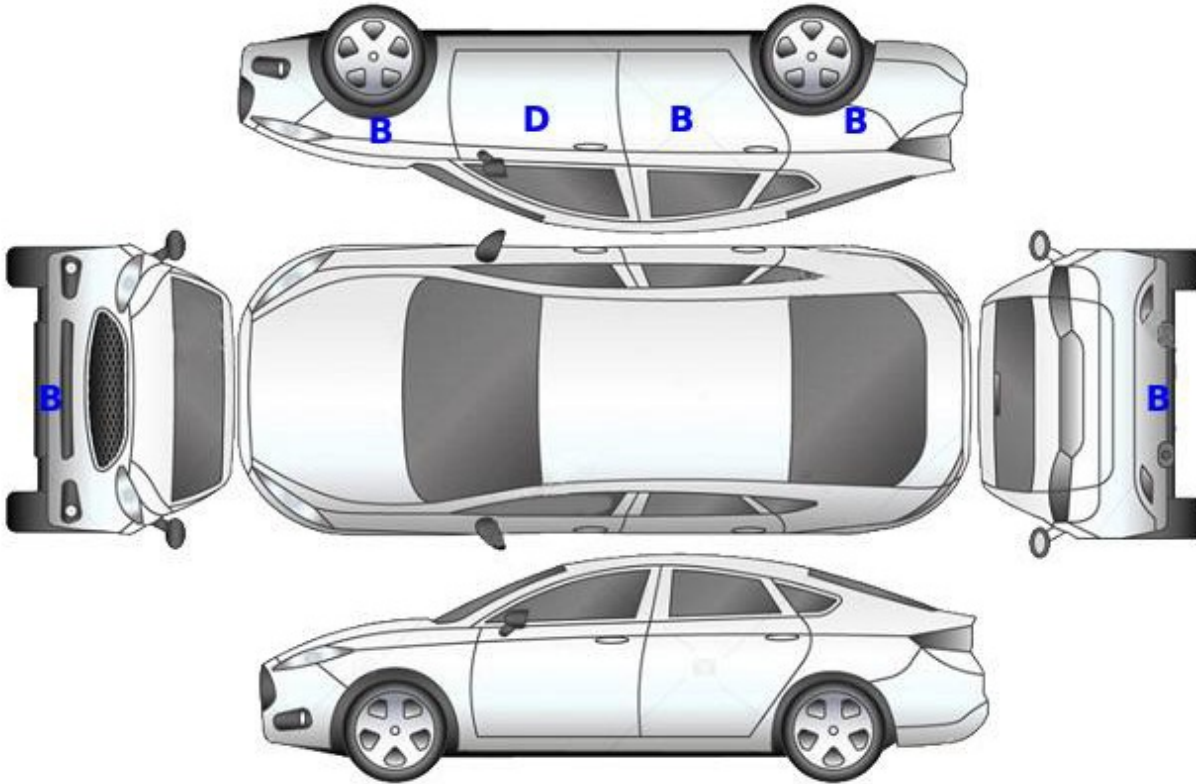
## Kaporta Kontrolü(Değişmiş Boyanmış kontrolü)

B: Boyalı

B/2: Lokal Boyalı

D: Değişmiş

Sağ çamurluk civatalarında işlem var. Sol ön çamurluk iç civata bağlantı kısımları lokal boyalı

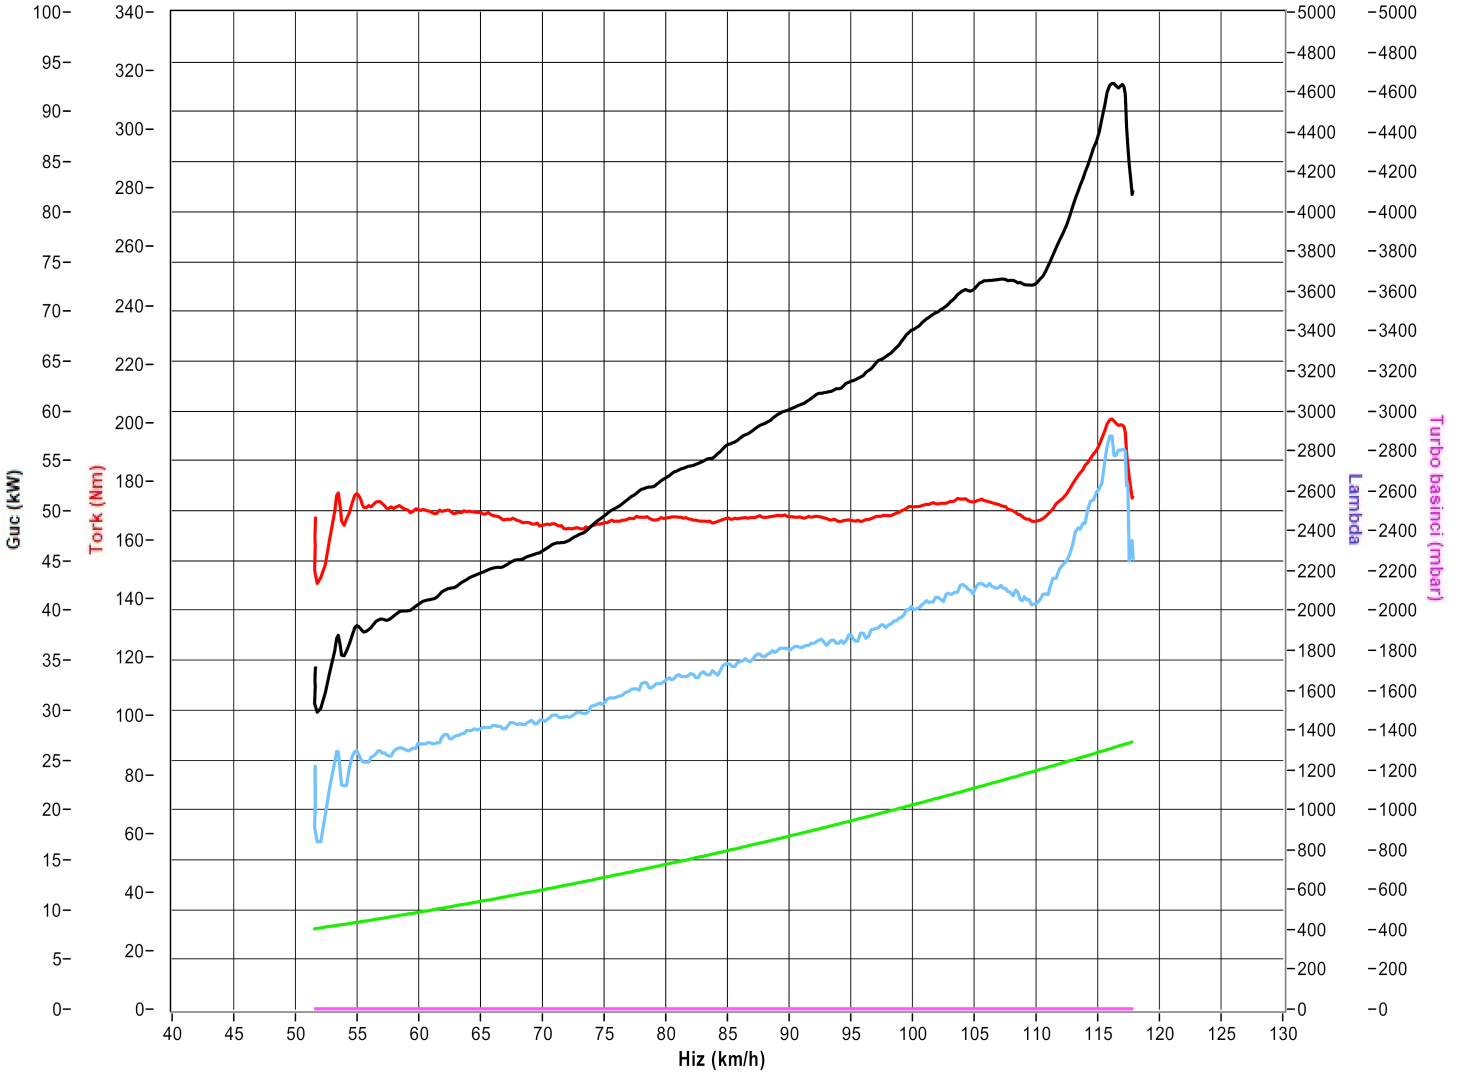
## RPM (Devir/dk) Grafiđi

Ölçülen Motor Torku 201 NM	Teker Torku 124,41 NM	Teker Gücü 57,4 KW	Test Hızı 116 km/h
Ruhsat Verisi Güç 100 KW	Test Sonucu Güç 92,8 KW	Kayıp Güç 25,19 KW	Performans % 92,80
