TÜV SÜD Doğuş Ekspertiz ve Danışmanlık  
Hizmetleri Ltd. Şti.

# Full Plus Ekspertiz

## 16DM676

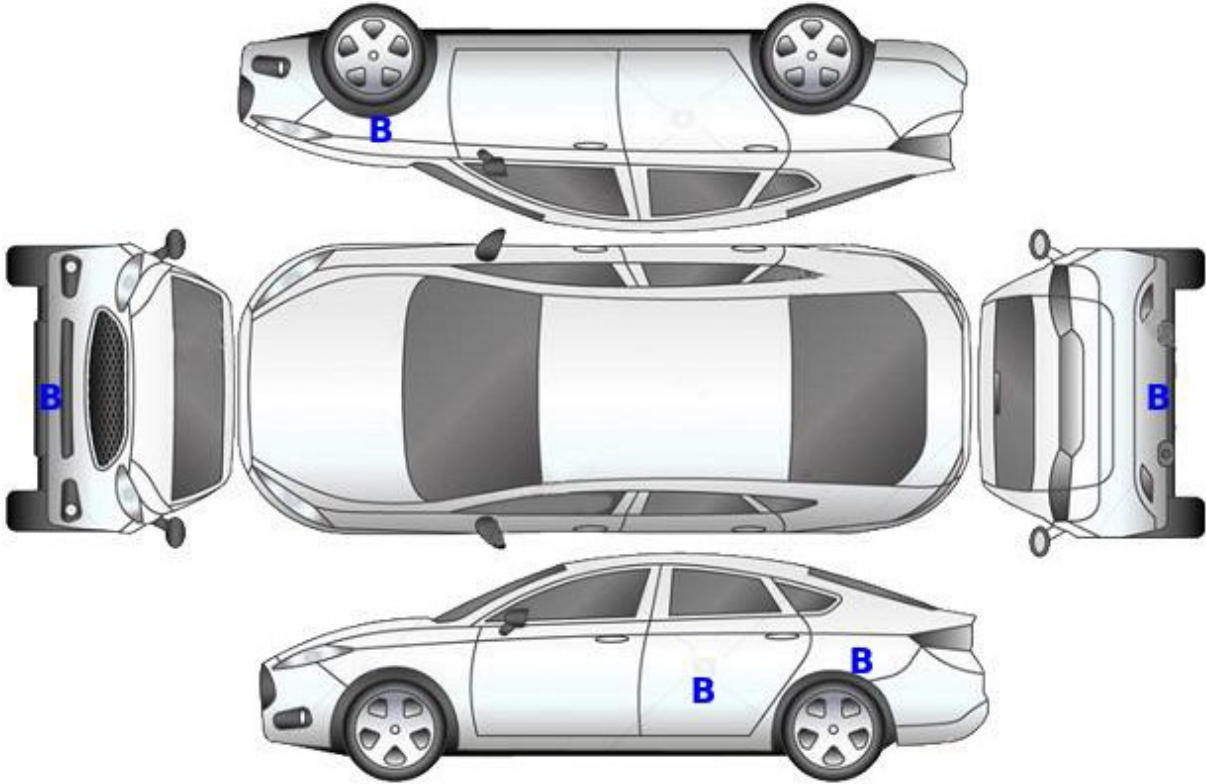
**Kaporta Kontrolü(Değişmiş Boyanmış kontrolü)**

**B: Boyalı****B/2: Lokal Boyalı****D: Değişmiş**

Sol frangart lokal boyalı. Motor kaputu civatalarında işlem var. Sol ön kapıda boyasız onarım var. Sol kapı civatalarında işlem var. Orta konsol nikelajı deforme.

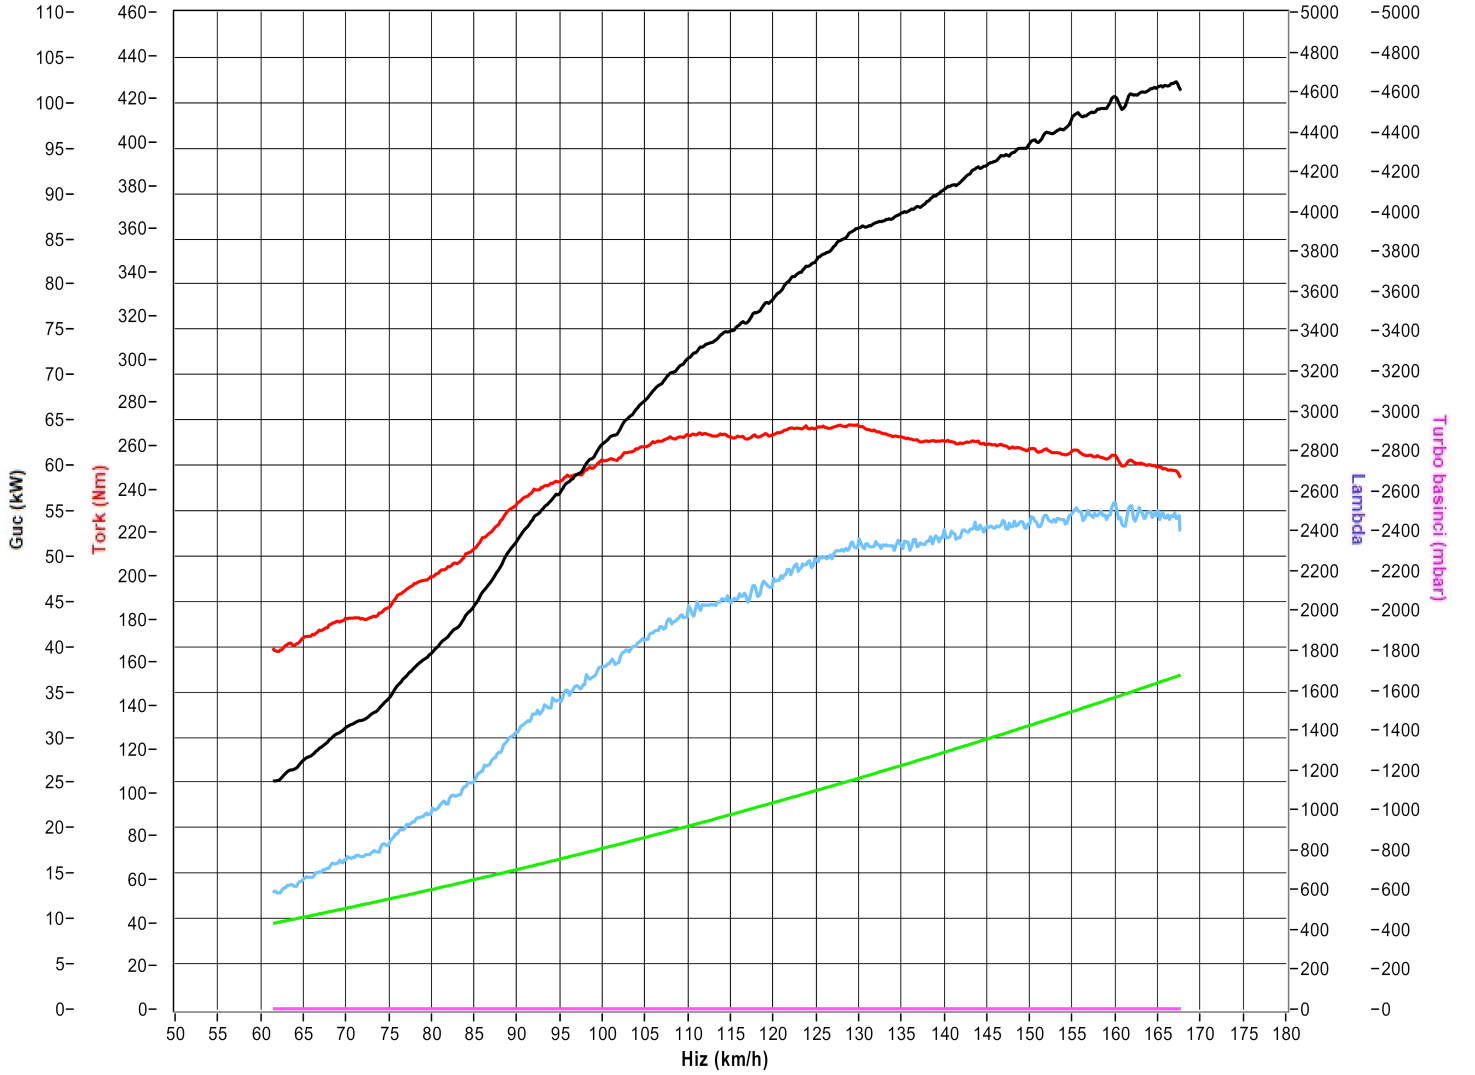
**RPM (Devir/dk) Grafiği**

| Ölçülen Motor Torku | Teker Torku | Teker Gücü | Test Hızı |
| 270 | 174,65 | 55,8 | 167 |
| Ruhsat Verisi Güç | Test Sonucu Güç | Kayıp Güç | Performans % |
| 100 | 102,3 | 35,25 | 100,00 |

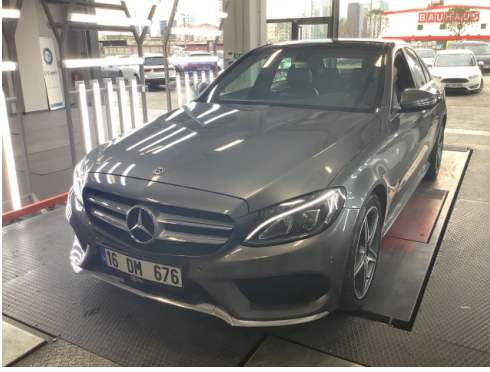
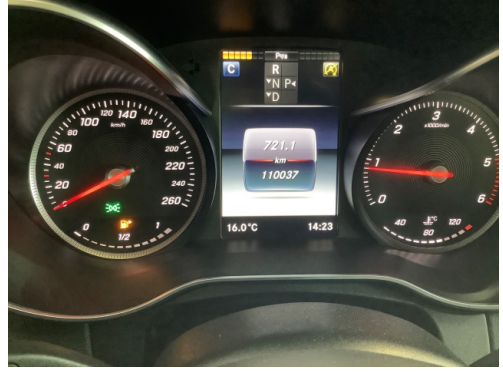
### Araç Resimleri

| Parça Grubu | Parça ve Hasar |
|---|---|
| Kapı, sağ arka | Kapı, sağ arka - Ezik |
| Camlar | Ön cam - Taş izi |
