Full Plus Ekspertiz

Araç Bilgileri

Plaka	34BA345	Şanzıman Tipi	Otomatik
KM	46195	Yakıt Cinsi	Benzin
Şase	WBA4S1109JAC08311	Motor Gücü	100 kw
Motor Hacmi	1499cc	Marka	BMW
Rengi	BEYAZ	Model	4 Serisi
Sonraki Muayene Tar.	2022-10-21	Model Yılı	2017
Araç Tipi	Coupe	Ruhsat Sahibi	YEDİTEPE OTOMOTİV TİCARET LİMİTED ŞİRKETİ
Kapı Sayısı	4 Kapı

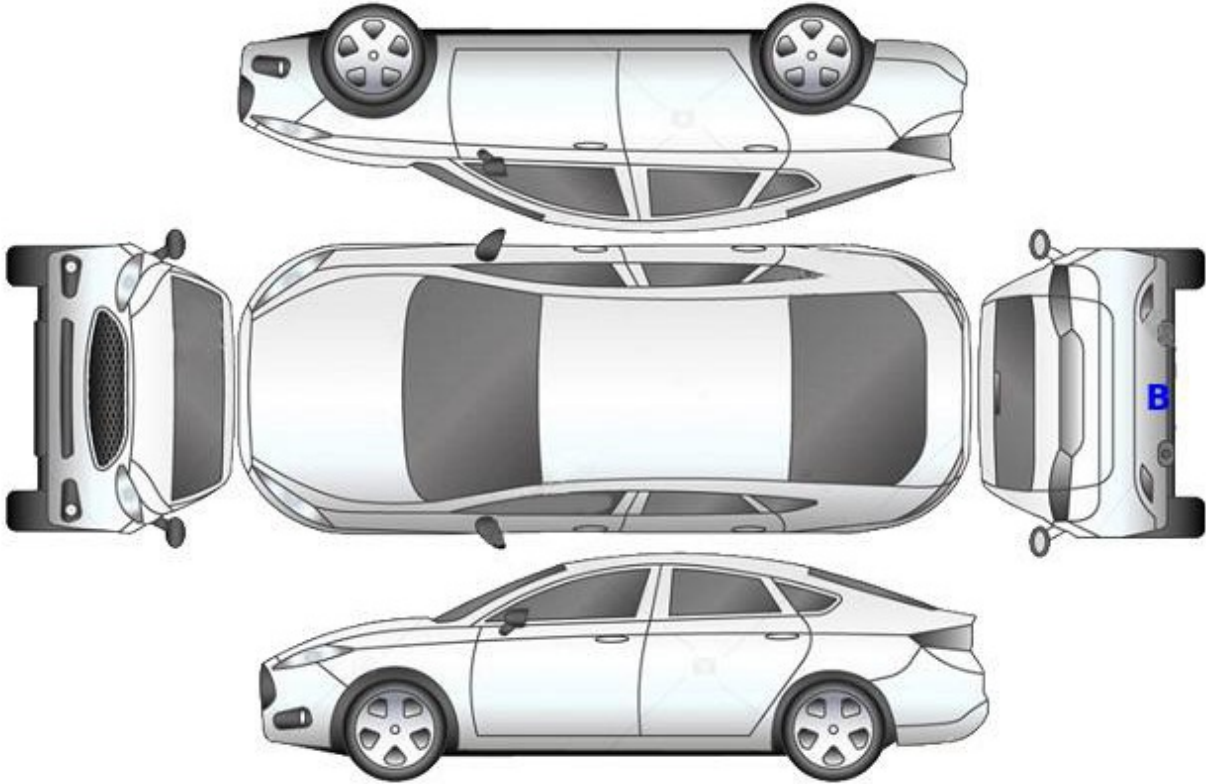
Kaporta Kontrolü(Değişmiş Boyanmış kontrolü)

B: Boyalı

B/2: Lokal Boyalı

D: Değişmiş

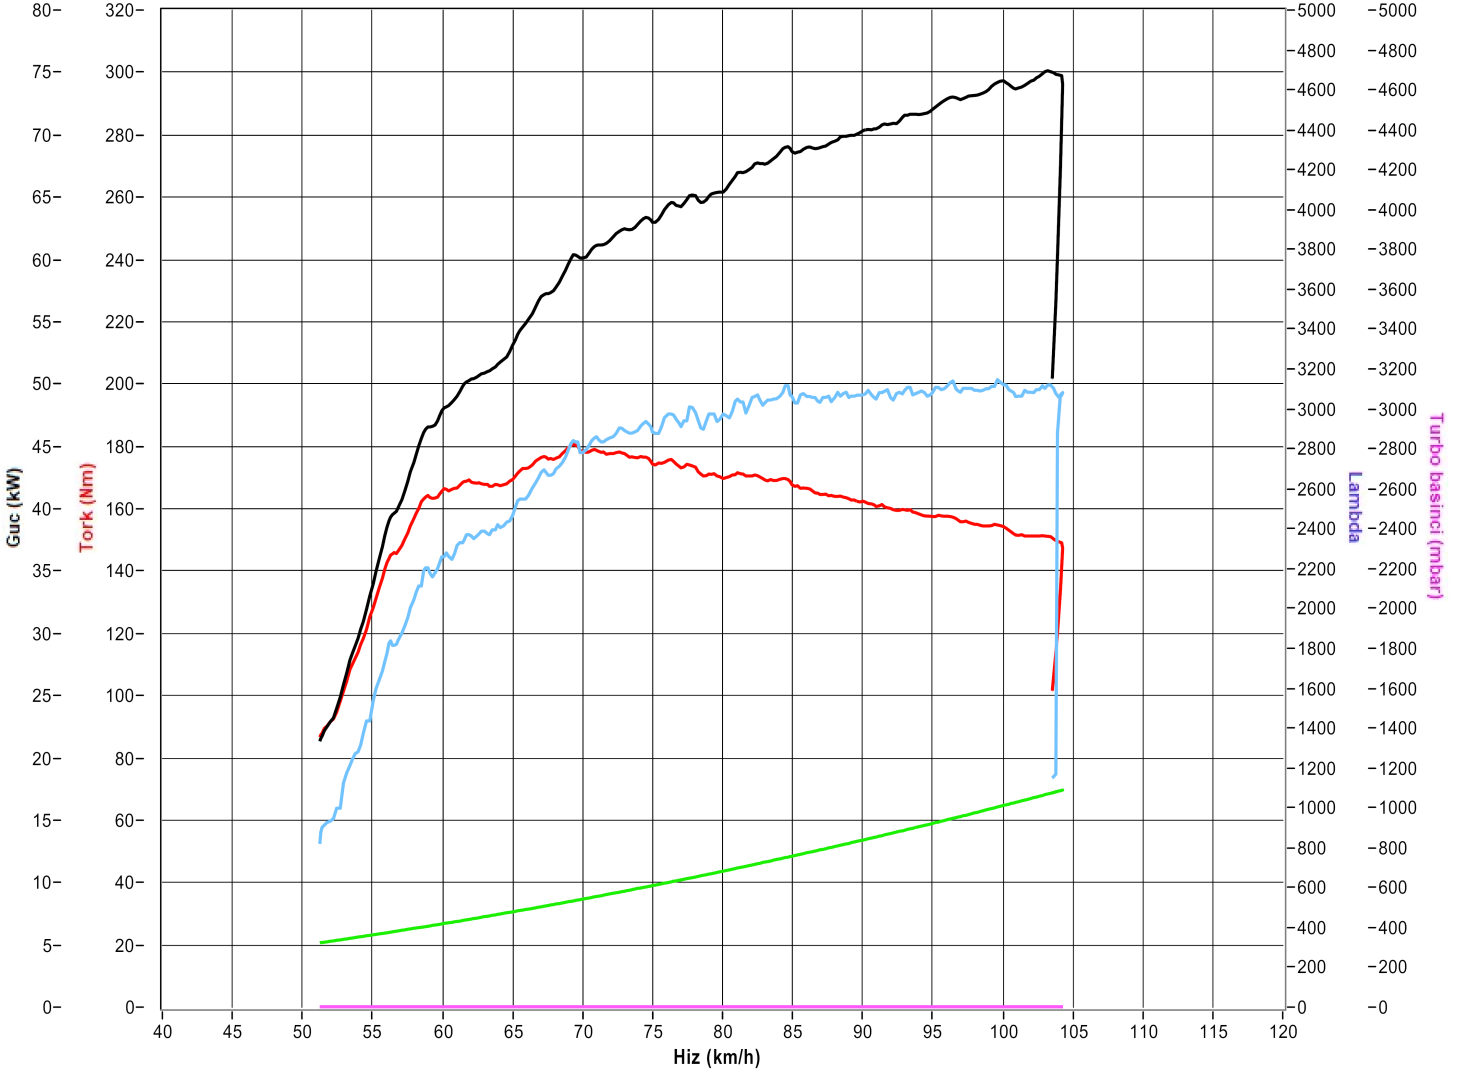
RPM (Devir/dk) Grafiği

Ölçülen Motor Torku 181 NM	Teker Torku 150,53 NM	Teker Gücü 50,3 KW	Test Hızı 90 km/h
Ruhsat Verisi Güç 100 KW	Test Sonucu Güç 98,8 KW	Kayıp Güç 1,2 KW	Performans % 98,80

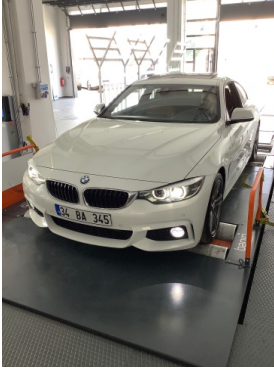
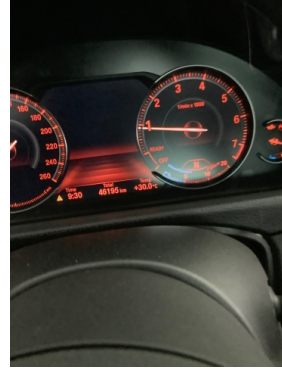
Araç Resimleri

Parça Grubu	Parça ve Hasar
Marşbiyel, sol	Marşbiyel, sol - Çizik
Marşbiyel, sağ	Marşbiyel, sağ - Çizik
Tampon, ön	Ön tampon - Çizik

ARAÇ GENELİNDE NOKTASAL EZİK VE ÇİZİKLER MEVCUT. SOL KAPI DÖŞEMESİ HAFİF YIRTIK. SOL ÖN KOLTUK KENARI DEFORME.
