TÜV SÜD Doğuş Ekspertiz ve Danışmanlık  
Hizmetleri Ltd. Şti.

Rapor Tarihi: 28.02.2022 15:40  
Rapor No: 34-04-1053477  
Mersis No: 0005114804300001

# Full Plus Ekspertiz

## 34SP0155

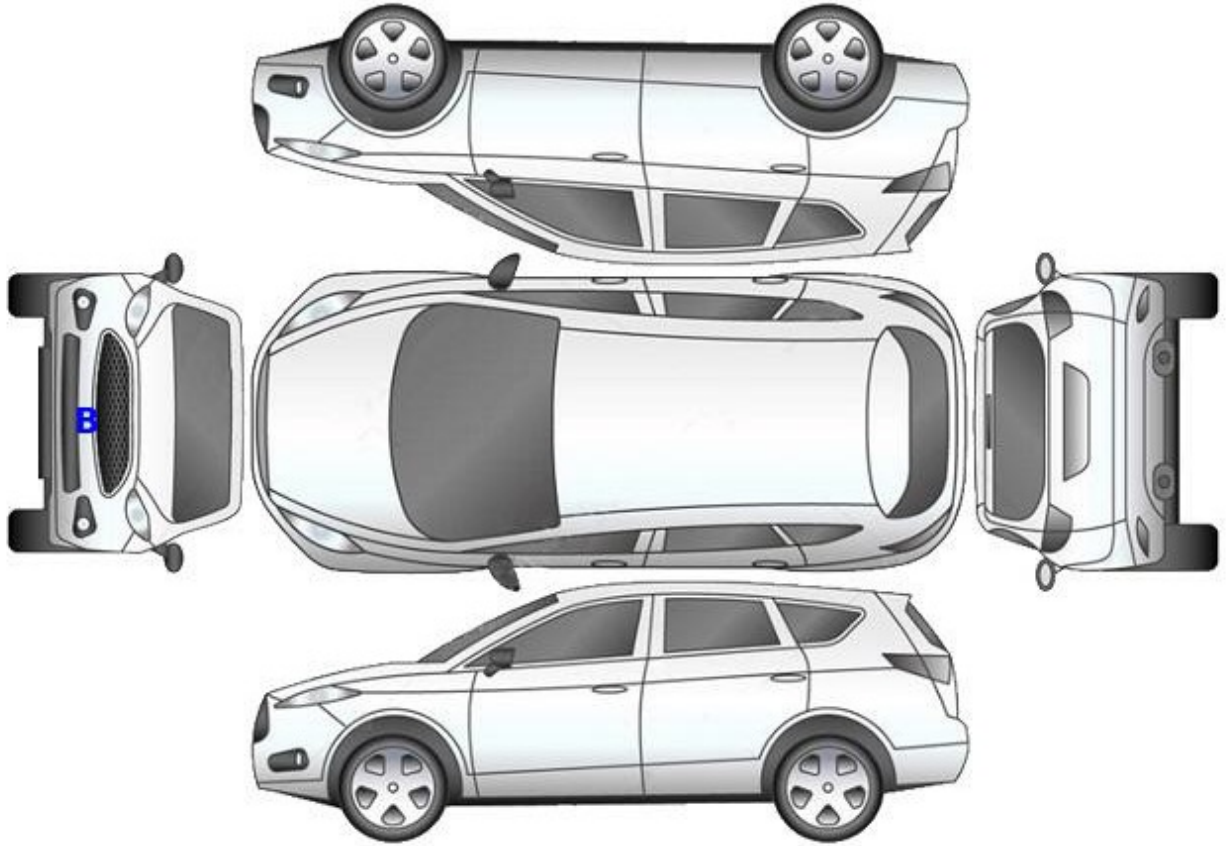
**Kaporta Kontrolü(Değişmiş Boyanmış kontrolü)**

**B: Boyalı****B/2: Lokal Boyalı****D: Değişmiş**

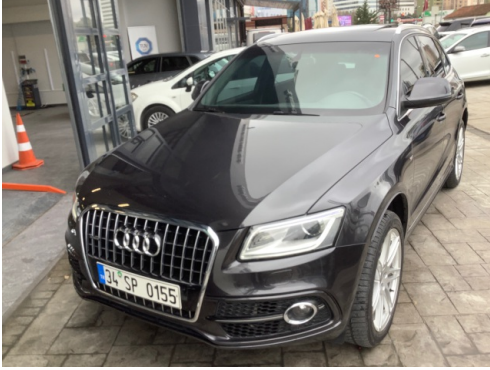
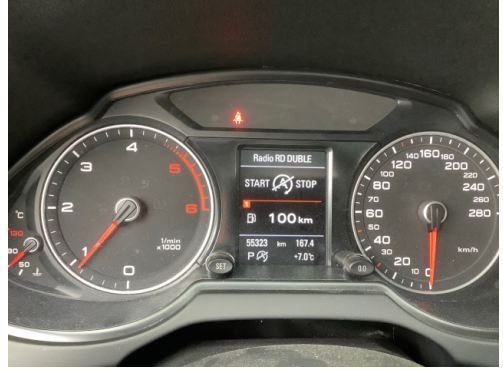
### Araç Resimleri

Kapı, sol ön - Noktasal Ezik

Lastiklerde deformasyon ve çatlak var.

Orta konsol nikelaj kısımda ufak ezikler var.
