Rapor Tarihi: 19.10.2021 10:07
Rapor No: 34-04-1036328
Mersis No: 0005114804300001

Full Plus Ekspertiz

Plaka	41GP723	Şanzıman Tipi	Otomatik
KM	63294	Yakıt Cinsi	Benzin
Şase	TMBEN4NJXHZ033238	Motor Gücü	81 kw
Marka	Skoda	Motor Hacmi	1197cc
Renđi	BEYAZ	Model	Fabia
Sonraki Muayene Tar.	2023-08-07	Model Yılı	2016
Araç Tipi	Hatchback	Ruhsat Sahibi	YEDİTEPE OTOMOTİV TİCARET LİMİTED ŞİRKETİ
Kapı Sayısı	5 Kapı

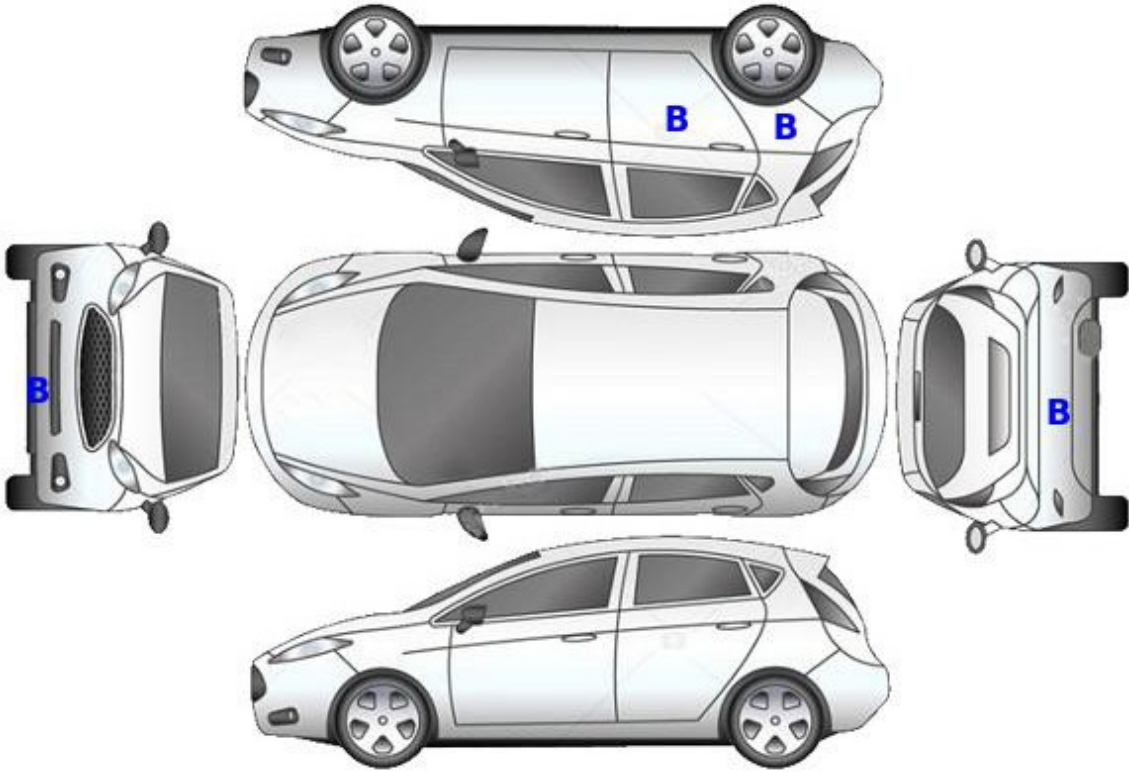
Kaporta Kontrolü(Deđişmiş Boyanmış kontrolü)

B: Boyalı

B/2: Lokal Boyalı

D: Deđişmiş

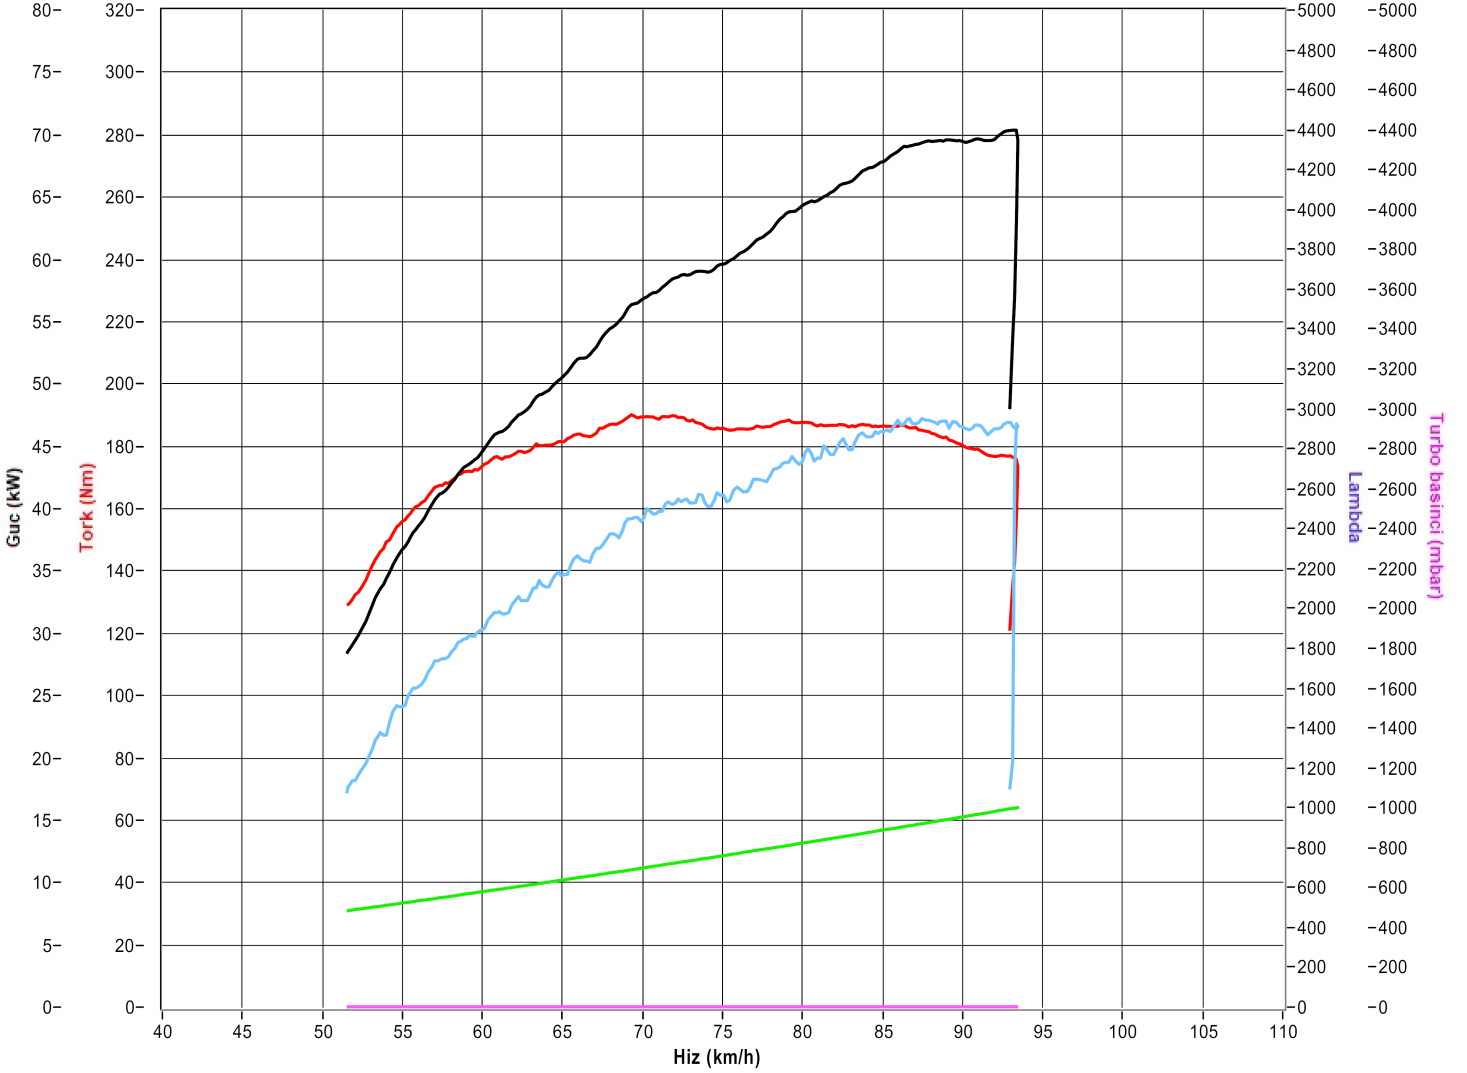
RPM (Devir/dk) Grafiği

Ölçülen Motor Torku 190 NM	Teker Torku 159,27 NM	Teker Gücü 47,2 KW	Test Hızı 93 km/h
Ruhsat Verisi Güç 81 KW	Test Sonucu Güç 70,4 KW	Kayıp Güç 15,46 KW	Performans % 86,91

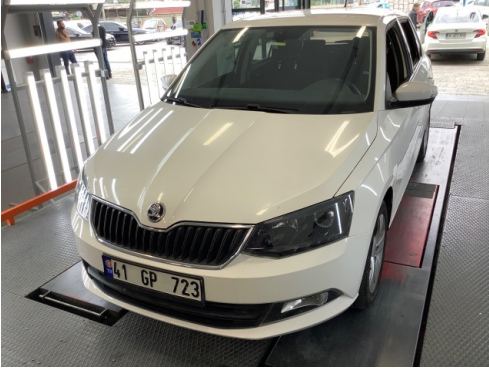
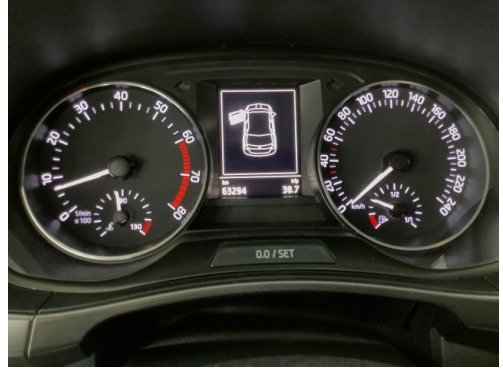
Araç Resimleri

Parça Grubu	Parça ve Hasar
Marşbiyel, sol	Marşbiyel, sol - Boyalı
Marşbiyel, sağ	Marşbiyel, sağ - Boyalı
Şanzıman	Vites topuzu - Deforme Olmuş
Arka bölüm	Arka sac/panel - Ezik

Sol ön kapı da 3 cm çapında boyasız onarım var.
