Full Plus Ekspertiz

Araç Bilgileri

Plaka	34EDC830	Şanzıman Tipi	Otomatik
KM	18805	Yakıt Cinsi	Benzin
Şase	WAUZZZF53JA072422	Motor Gücü	110 kw
Motor Hacmi	1395cc	Marka	Audi
Rengi	BEYAZ	Model	A5
Sonraki Muayene Tar.	2023-07-03	Model Yılı	2018
Araç Tipi	Hatchback (Coupe**)	Ruhsat Sahibi	YEDİTEPE OTOMOTİV TİCARET LİMİTED ŞİRKETİ
Kapı Sayısı	5 Kapı

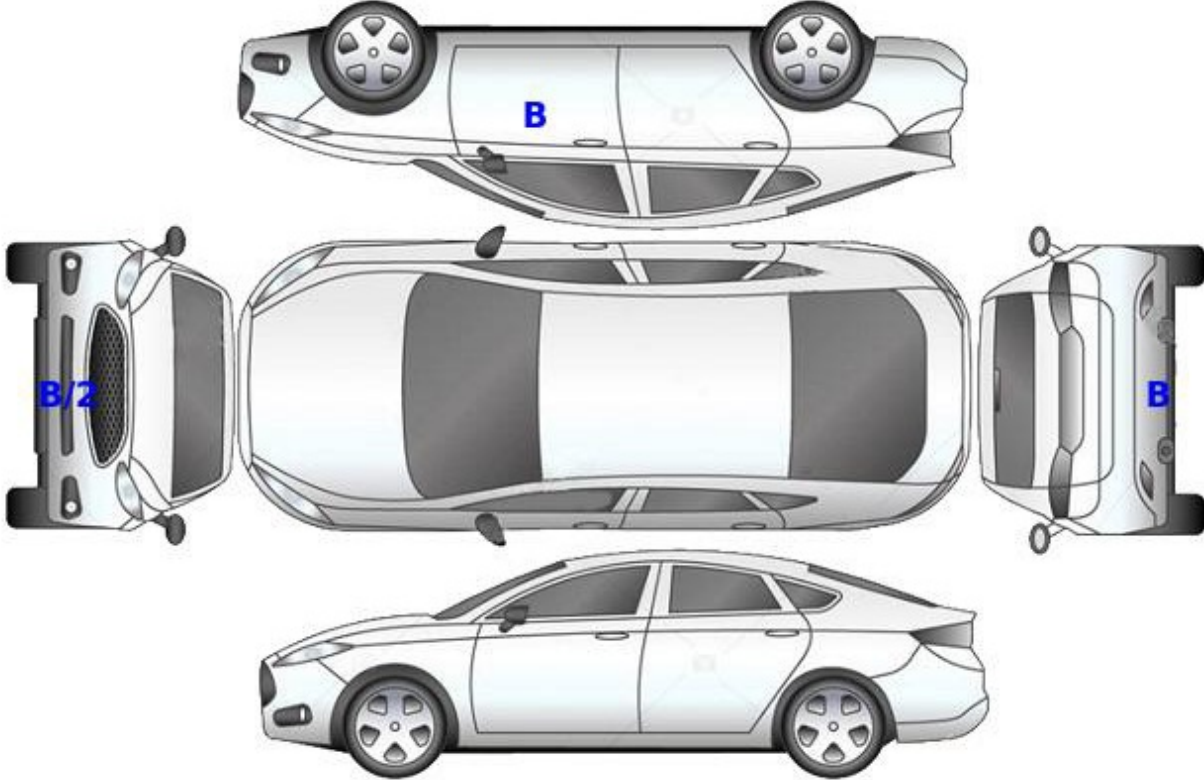
Kaporta Kontrolü(Değişmiş Boyanmış kontrolü)

B: Boyalı

B/2: Lokal Boyalı

D: Değişmiş

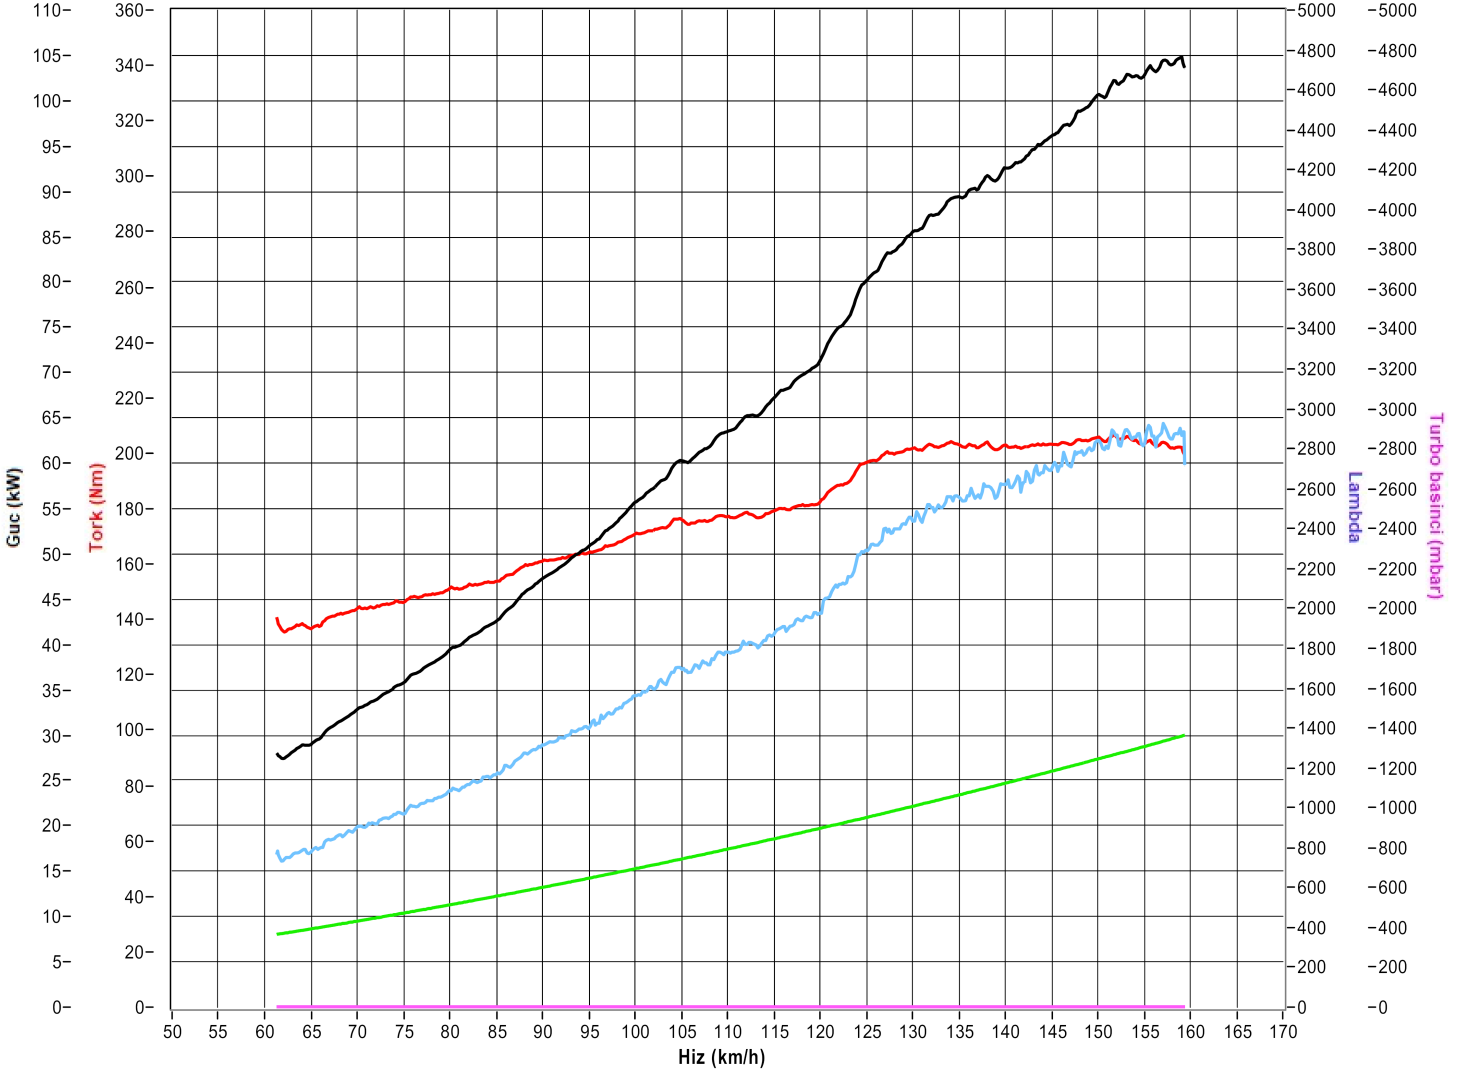
RPM (Devir/dk) Grafiği

Ölçülen Motor Torku 207 NM	Teker Torku 130,1 NM	Teker Gücü 64,4 KW	Test Hızı 159 km/h
Ruhsat Verisi Güç 110 KW	Test Sonucu Güç 104,8 KW	Kayıp Güç 28,87 KW	Performans % 95,27
