**TÜV SÜD Doğuş Ekspertiz ve Danışmanlık  
Hizmetleri Ltd. Şti.**

Rapor Tarihi: 25.04.2022 12:11  
Rapor No: 34-04-2063493  
Mersis No: 0005114804300001

# Full Plus Ekspertiz

## 34JD8694

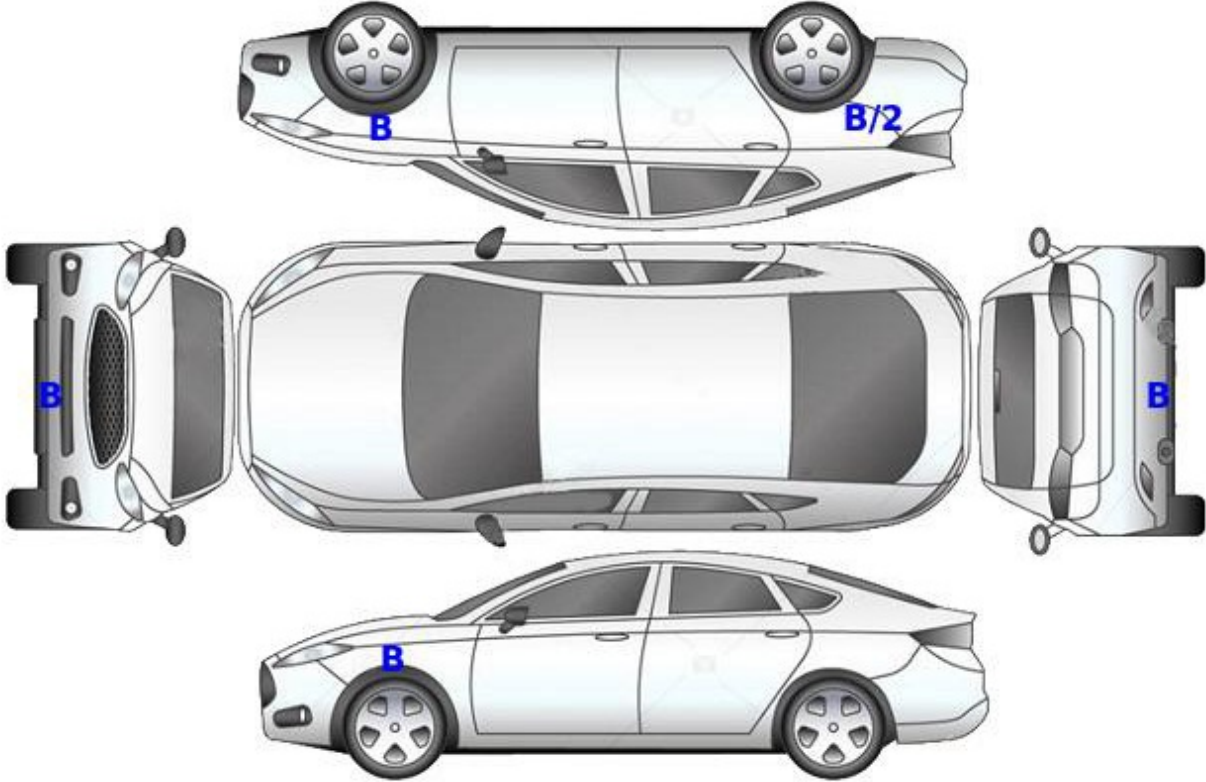
**Kaporta Kontrolü(Değişmiş Boyanmış kontrolü)**

**B: Boyalı****B/2: Lokal Boyalı****D: Değişmiş**

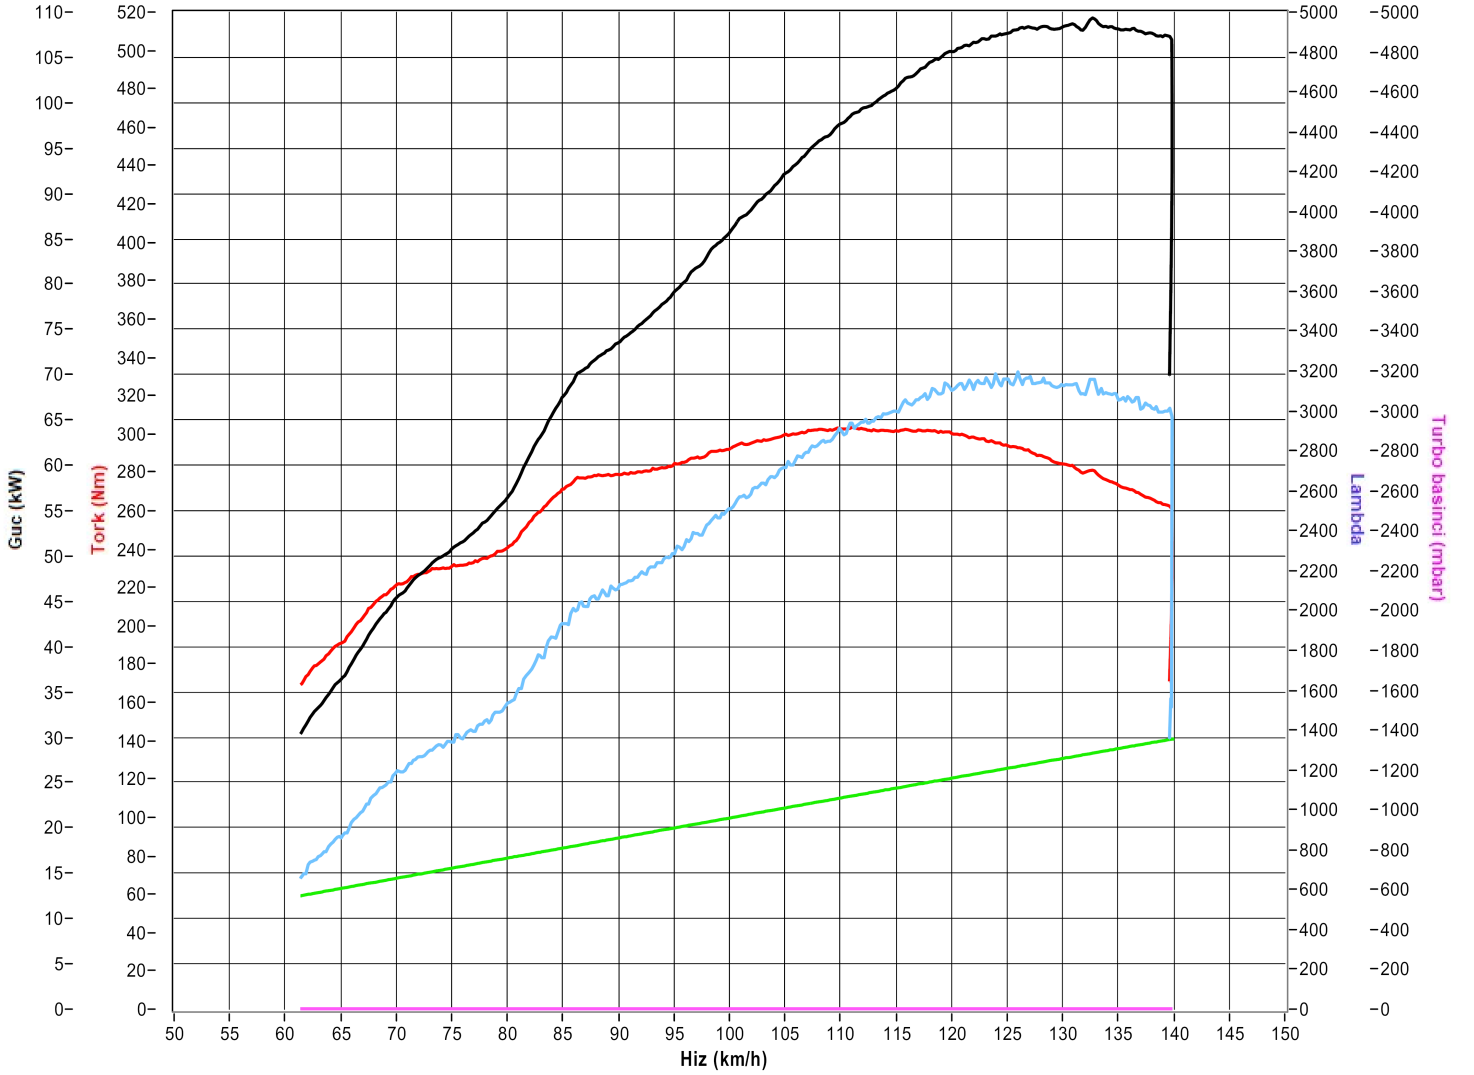
**RPM (Devir/dk) Grafiği**

| Ölçülen Motor Torku | Teker Torku | Teker Gücü | Test Hızı |
| 304 | 216,2 | 70,3 | 133 |
| Ruhsat Verisi Güç | Test Sonucu Güç | Kayıp Güç | Performans % |
| 100 | 109,4 | 27,07 | 100,00 |

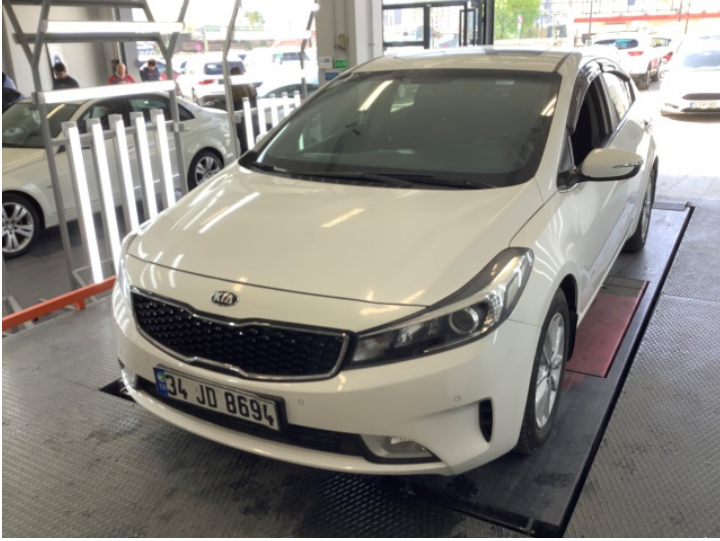
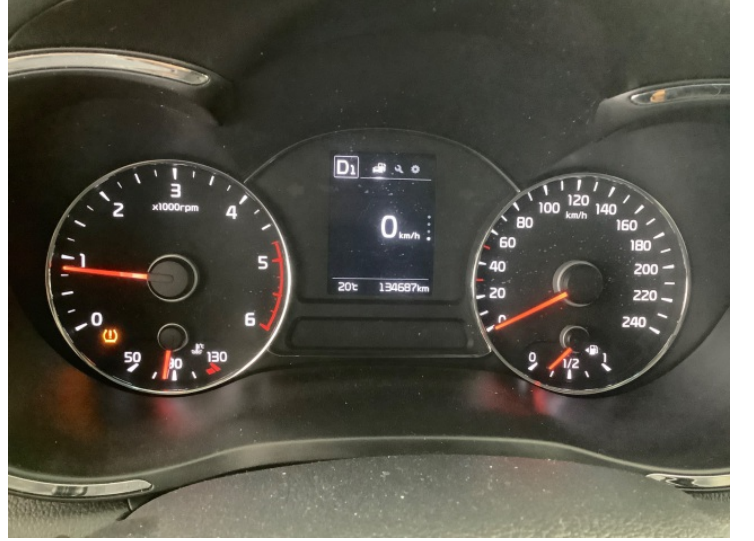
### Araç Resimleri

Sağ ön çamurluk civatarlarında işlem var. Vites Topuz'u nikelajında deformasyon var. aracın muhtelif yerlerinde boyasız göçük onarımı var.
