TÜV SÜD Doğuş Ekspertiz ve Danışmanlık  
Hizmetleri Ltd. Şti.

# Full Plus Ekspertiz

## 34AEC622

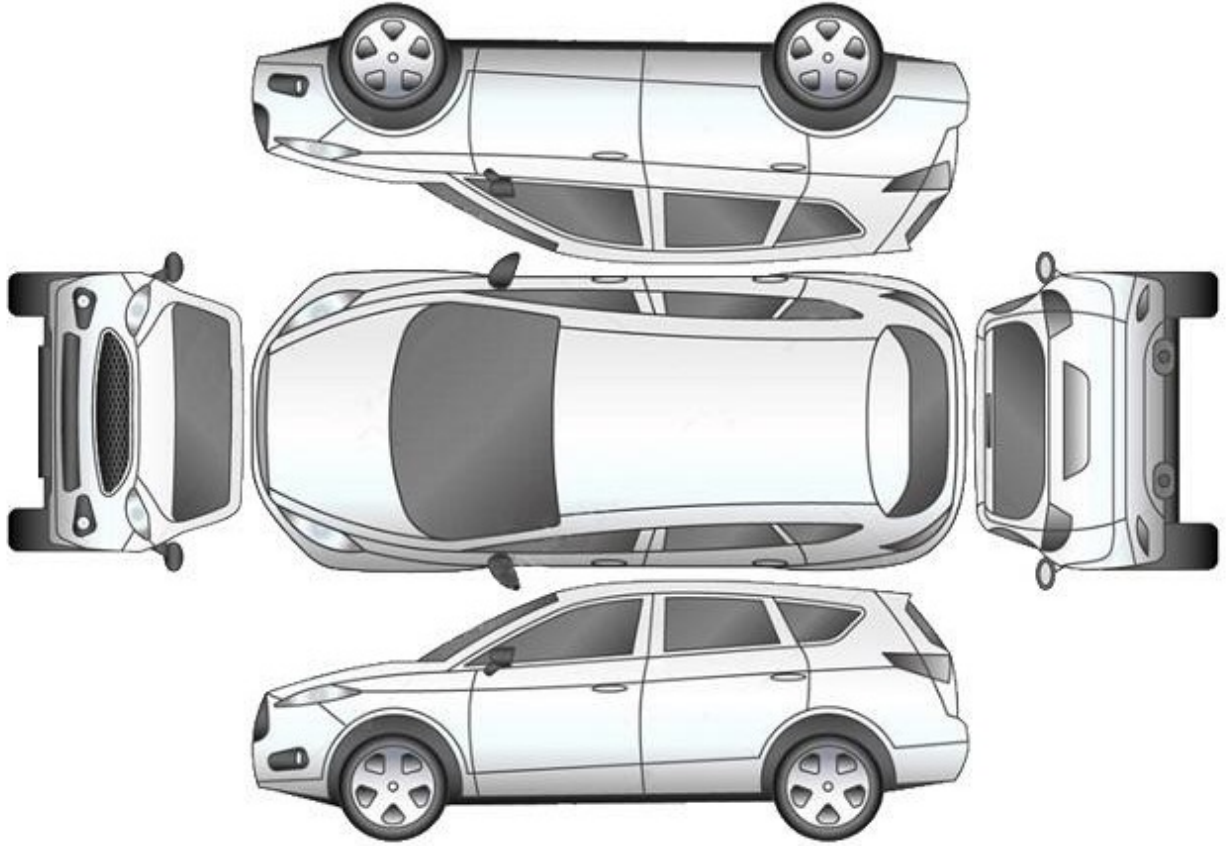
**Kaporta Kontrolü(Değişmiş Boyanmış kontrolü)**

**B: Boyalı****B/2: Lokal Boyalı****D: Değişmiş****\*\*\*Araçta değişmiş ve boyanmış parça bulunmamaktadır\*\*\***

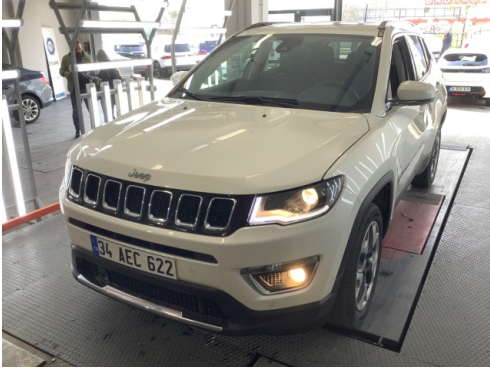
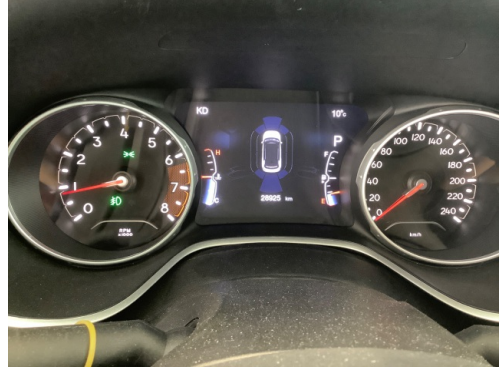
## Araç Resimleri

Motor kaputu - Taş izi
