# Full Plus Ekspertiz

## 07ATL140

**Araç Bilgileri**

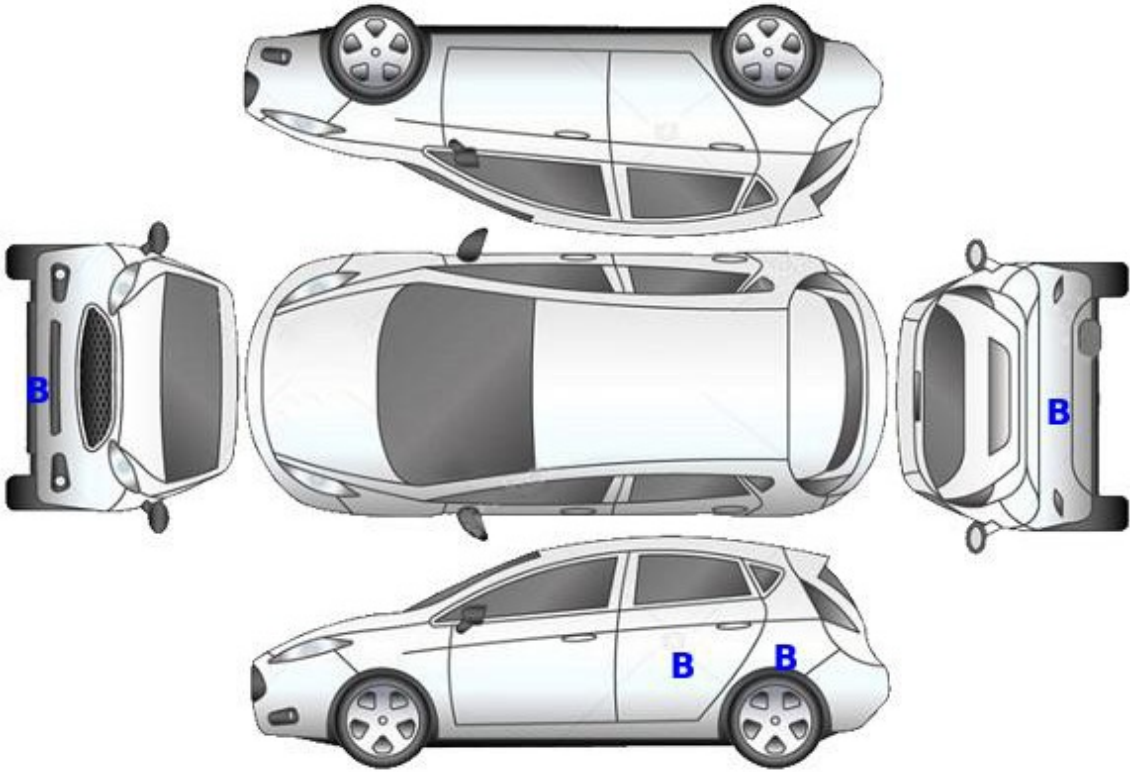
**Kaporta Kontrolü(Değişmiş Boyanmış kontrolü)**

**B: Boyalı****B/2: Lokal Boyalı****D: Değişmiş**

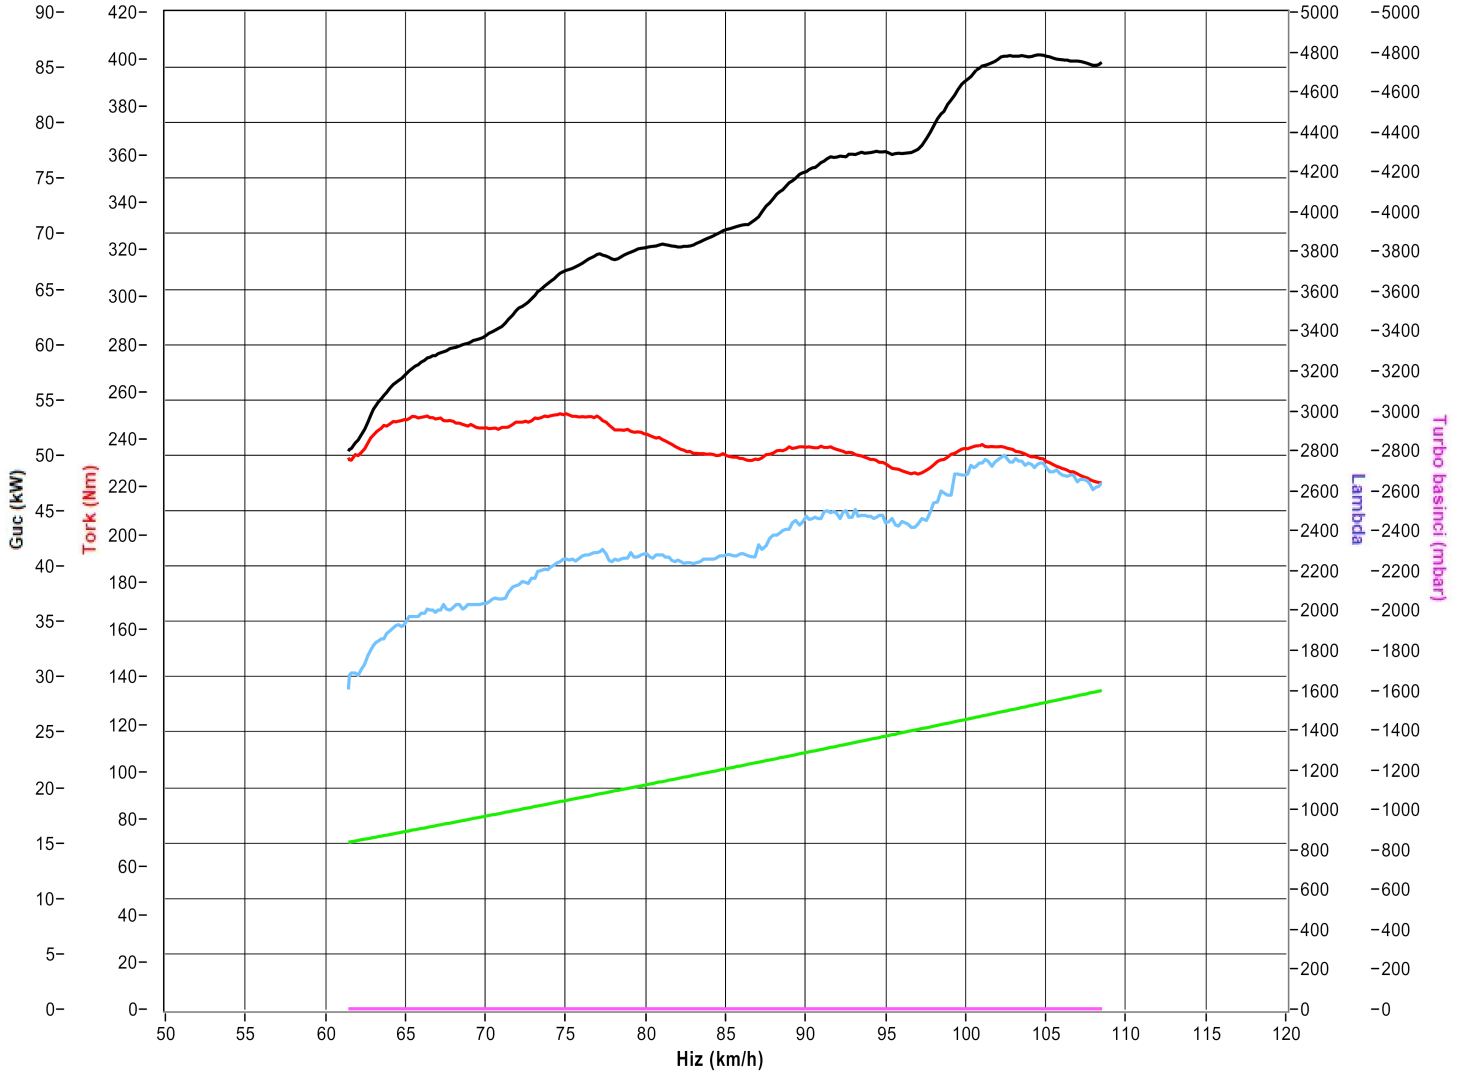
**RPM (Devir/dk) Grafiği**

| Ölçülen Motor Torku | Teker Torku | Teker Gücü | Test Hızı |
| 251 | 188,05 | 50 | 105 |
| Ruhsat Verisi Güç | Test Sonucu Güç | Kayıp Güç | Performans % |
| 100 | 86,1 | 26,63 | 86,10 |

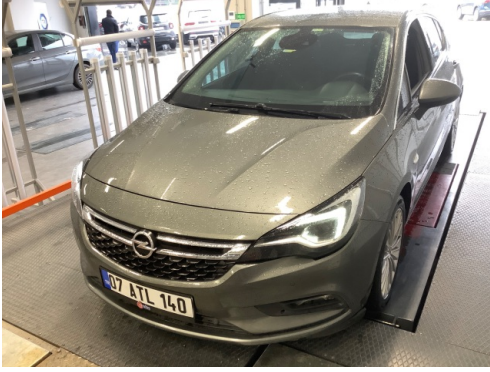
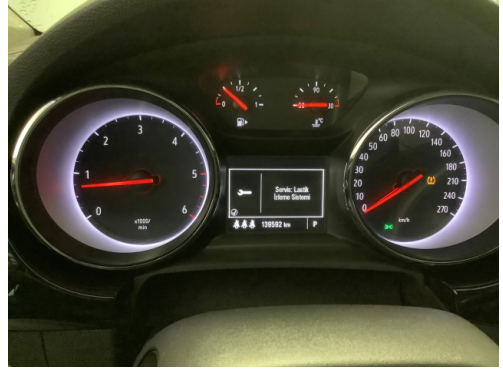
### Araç Resimleri

| Parça Grubu | Parça ve Hasar |
|---|---|
| Çamurluk, sağ arka | Çamurluk, sağ arka - Çizik |
| Marşbiyel, sağ | Marşbiyel, sağ - Ezik |
| Taban | Taban halısı - Yakıcı Madde ile Zarar Görmüş |

Sol ön kapı ayna ayar tuşunda ve kapı iç tutamağında deformasyon var. Bagaj pandizot yok.
