Full Plus Ekspertiz 4x4

34SRF08

Rapor Tarihi: 01.08.2024 12:15
Rapor No: 34-04-1275528
Mersis No: 0005114804300001

Plaka	34SRF08	Şanzıman Tipi	Otomatik
KM	43349	Yakıt Cinsi	Elektrik
Şase	WBY11CF0XNCJ97404	Motor Gücü	240 kw
Marka	BMW	Motor Hacmi	0cc
Rengi	SİYAH	Model	I Serisi
Sonraki Muayene Tar.	2025-01-27	Model Yılı	2022
Araç Tipi	Hatchback (Station Wagon**)	Ruhsat Sahibi	YEDİTEPE OTOMOTİV TİCARET LİMİTED ŞİRKETİ
Kapı Sayısı	5 Kapı

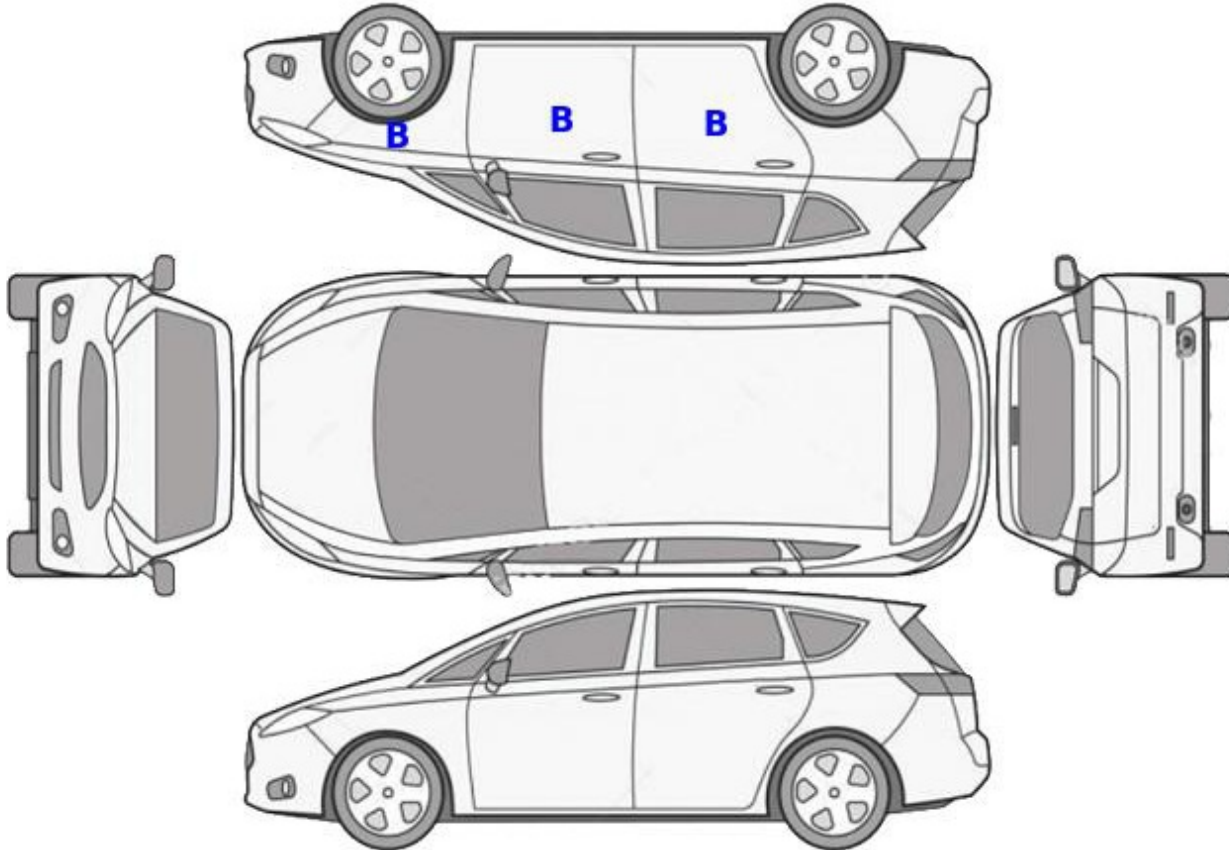
Kaporta Kontrolü(Değişmiş Boyanmış kontrolü)

B: Boyalı

B/2: Lokal Boyalı

D: Değişmiş
