# Full Plus Ekspertiz

## 34VH0778

## Araç Bilgileri

Plaka	34VH0778	Şanzıman Tipi	Otomatik
KM	104348	Yakıt Cinsi	Benzin
Şase	WBA1R5104GV752784	Motor Gücü	100 kw
Motor Hacmi	1499cc	Marka	BMW
Rengi	BEYAZ	Model	1 Serisi
Sonraki Muayene Tar.	2023-08-07	Model Yılı	2016
Araç Tipi	Hatchback (Sedan**)	Ruhsat Sahibi	YEDİTEPE OTOMOTİV TİCARET LİMİTED ŞİRKETİ
Kapı Sayısı	5 Kapı

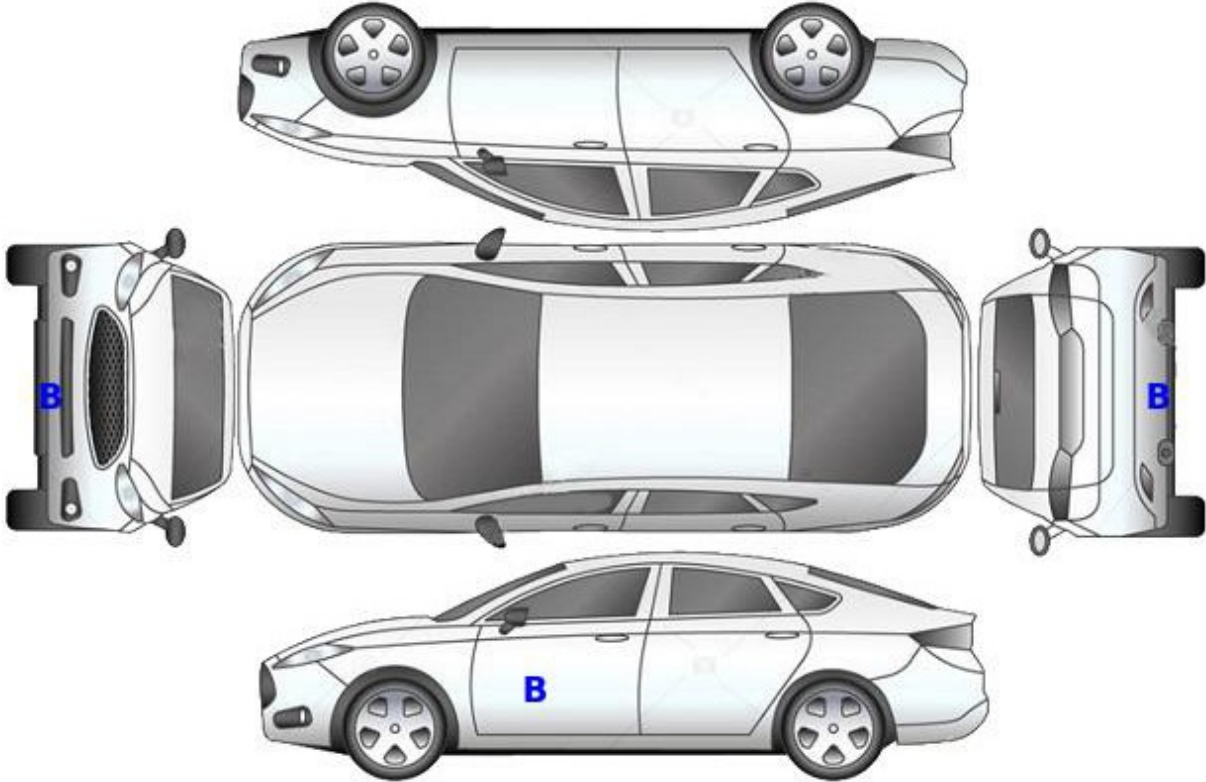
## Kaporta Kontrolü(Değişmiş Boyanmış kontrolü)

B: Boyalı

B/2: Lokal Boyalı

D: Değişmiş

Marşbiyel, sol

Marşbiyel, sol - Boyalı

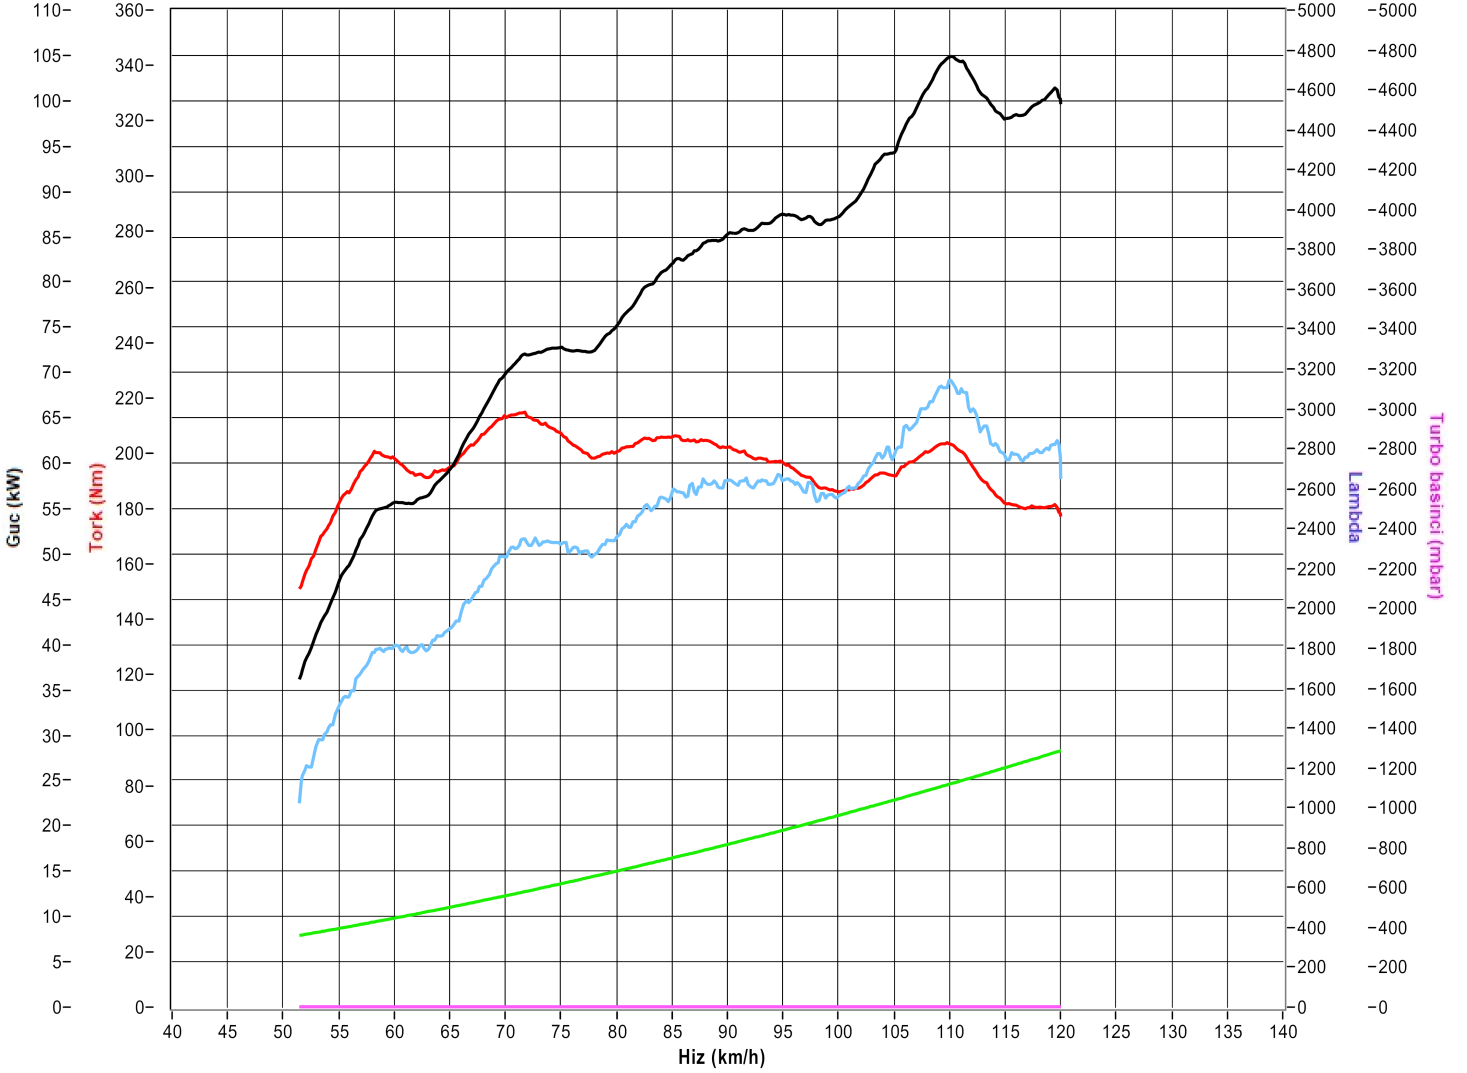
## RPM (Devir/dk) Grafiği

Ölçülen Motor Torku 215 NM	Teker Torku 206,01 NM	Teker Gücü 69,1 KW	Test Hızı 110 km/h
Ruhsat Verisi Güç 100 KW	Test Sonucu Güç 104,9 KW	Kayıp Güç 24,26 KW	Performans % 100,00
