Rapor Tarihi: 03.09.2021 15:26  
Rapor No: 34-05-2029984  
Mersis No: 0005114804300001

# Full Plus Ekspertiz

## 34BID488

| Marka | Mercedes-Benz | Motor Hacmi | 1595cc |

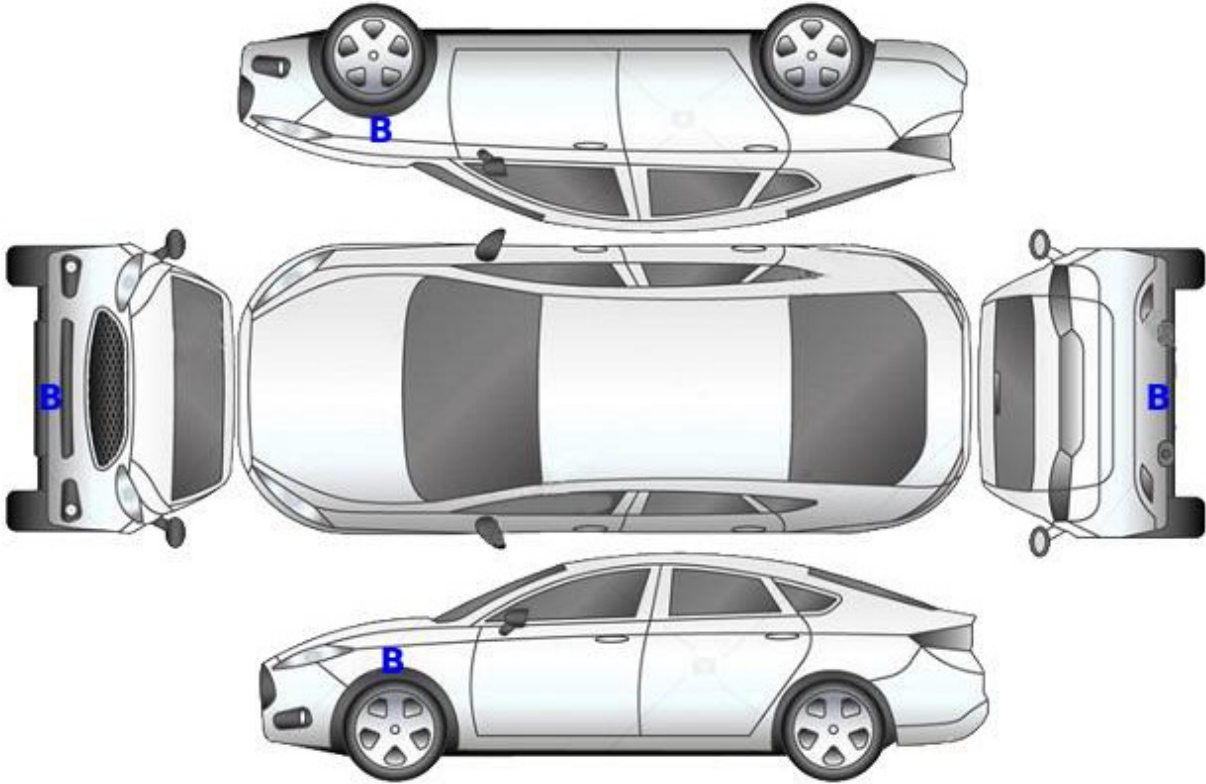
**Kaporta Kontrolü(Değişmiş Boyanmış kontrolü)**

**B: Boyalı****B/2: Lokal Boyalı****D: Değişmiş**

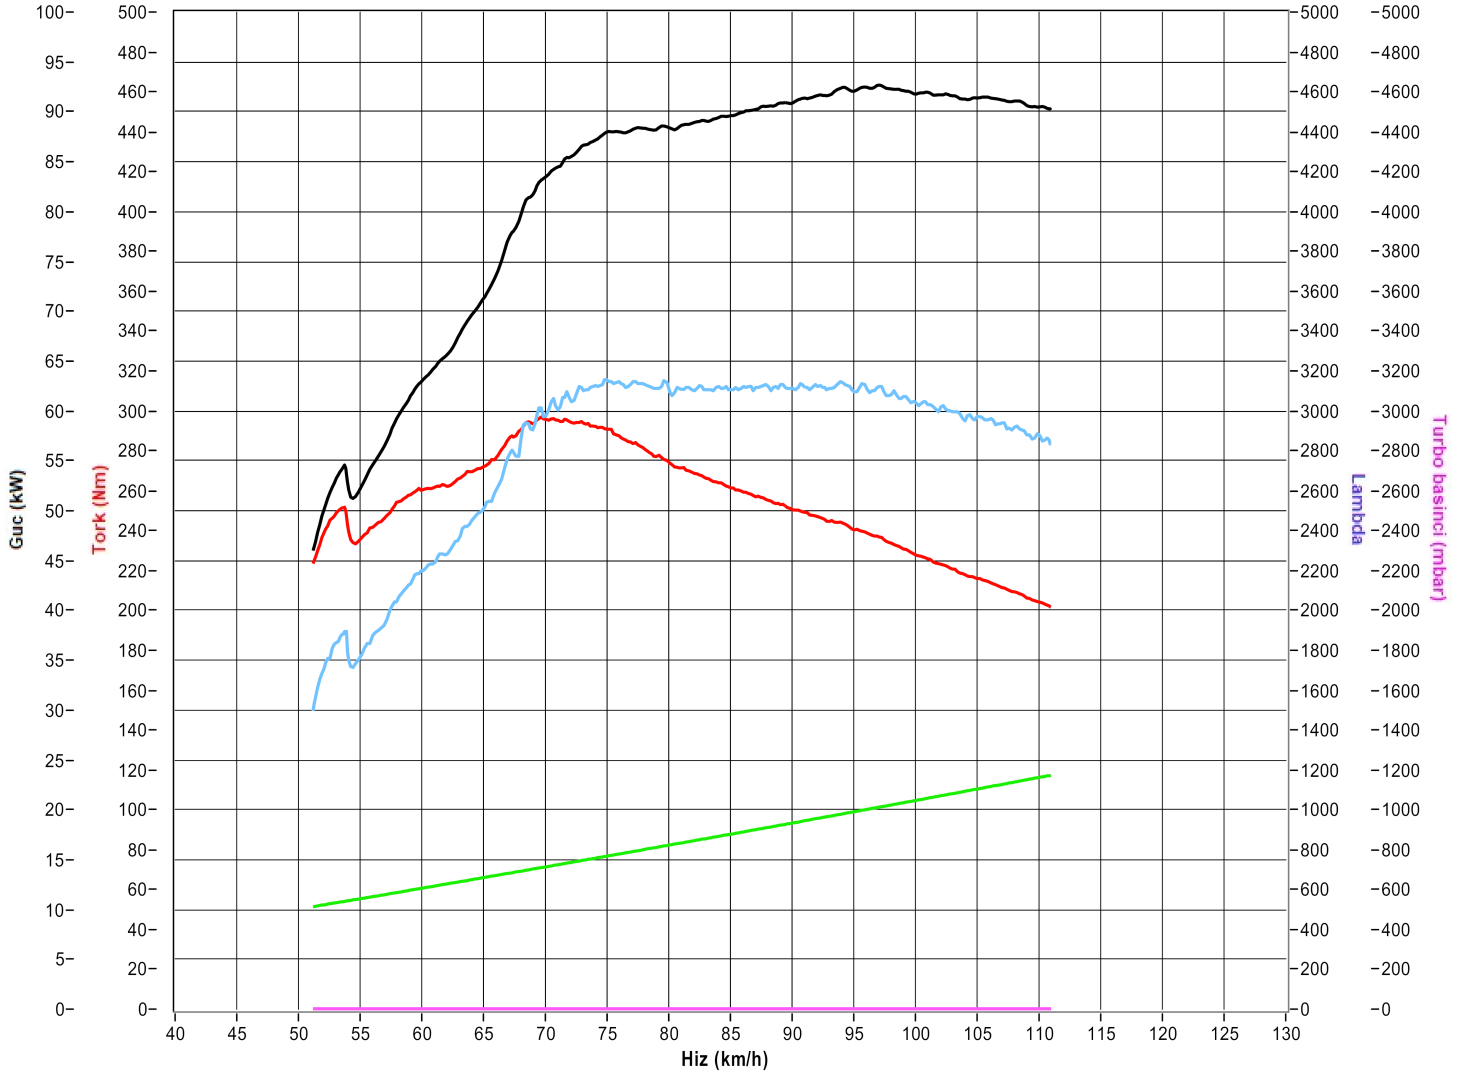
**RPM (Devir/dk) Grafiği**

| Ölçülen Motor Torku | Teker Torku | Teker Gücü | Test Hızı |
| 297 | 225,26 | 63,1 | 97 |
| Ruhsat Verisi Güç | Test Sonucu Güç | Kayıp Güç | Performans % |
| 115 | 98 | 19,4 | 85,22 |
