**TÜV SÜD Doğuş Ekspertiz ve Danışmanlık  
Hizmetleri Ltd. Şti.**

Rapor Tarihi: 30.11.2021 12:57  
Rapor No: 34-04-1042461  
Mersis No: 0005114804300001

# Full Plus Ekspertiz

## 34KF9841

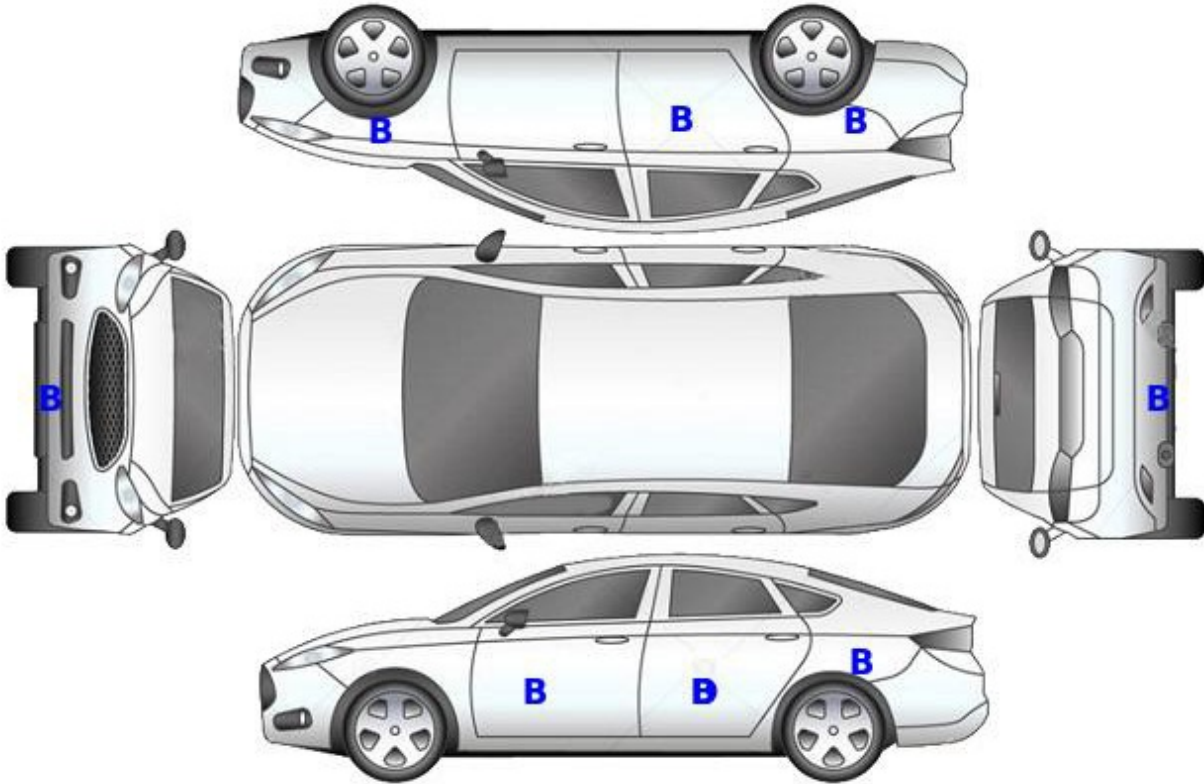
**Kaporta Kontrolü(Değişmiş Boyanmış kontrolü)**

**B: Boyalı****B/2: Lokal Boyalı****D: Değişmiş**
