Rapor Tarihi: 31.07.2021 10:45
Rapor No: 34-05-2025753
Mersis No: 0005114804300001

Full Plus Ekspertiz

Plaka	34BRV253	Şanzıman Tipi	Otomatik
KM	25226	Yakıt Cinsi	Benzin
Şase	WBA2H3107JVD53843	Motor Gücü	100 kw
Motor Hacmi	1499cc	Marka	BMW
Rengi	SİYAH METALİK	Model	2 Serisi
Sonraki Muayene Tar.	2021-03-20	Model Yılı	2018
Araç Tipi	MPV (Coupe**)	Ruhsat Sahibi	YEDİTEPE OTOMOTİV TİCARET LİMİTED ŞİRKETİ
Kapı Sayısı	5 Kapı

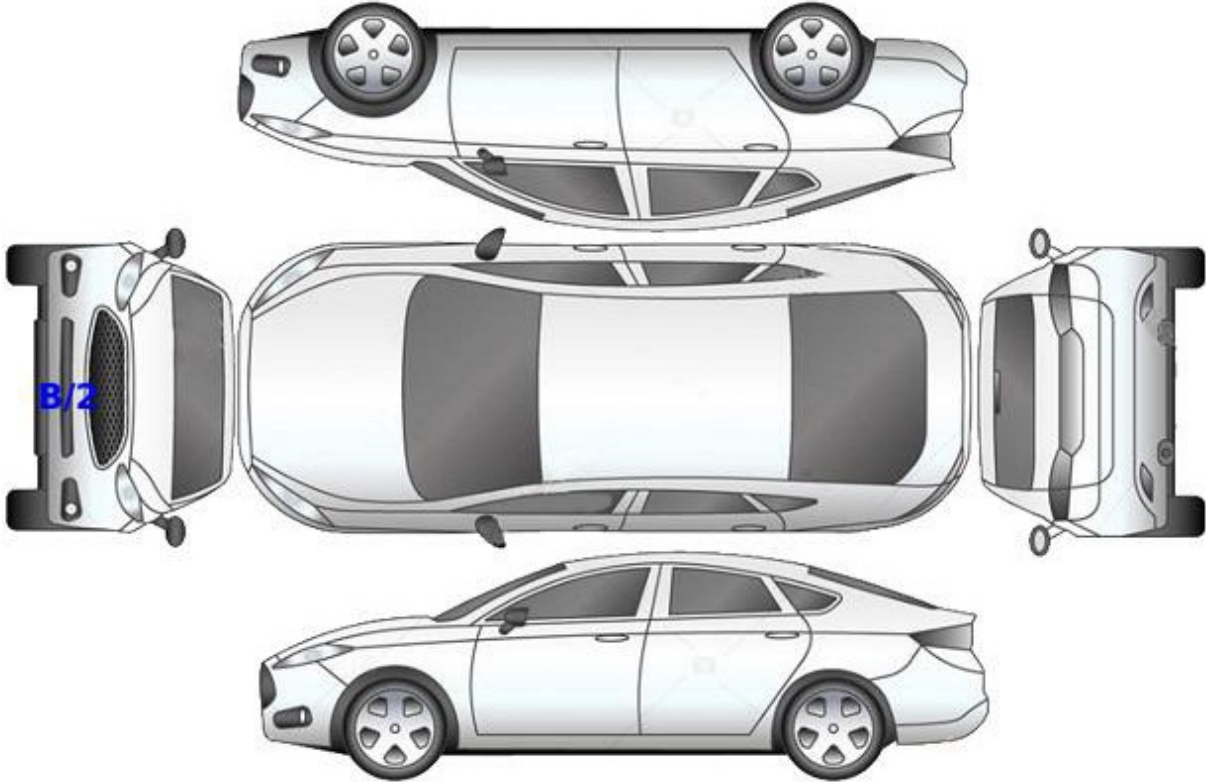
Kaporta Kontrolü(Değişmiş Boyanmış kontrolü)

B: Boyalı

B/2: Lokal Boyalı

D: Değişmiş

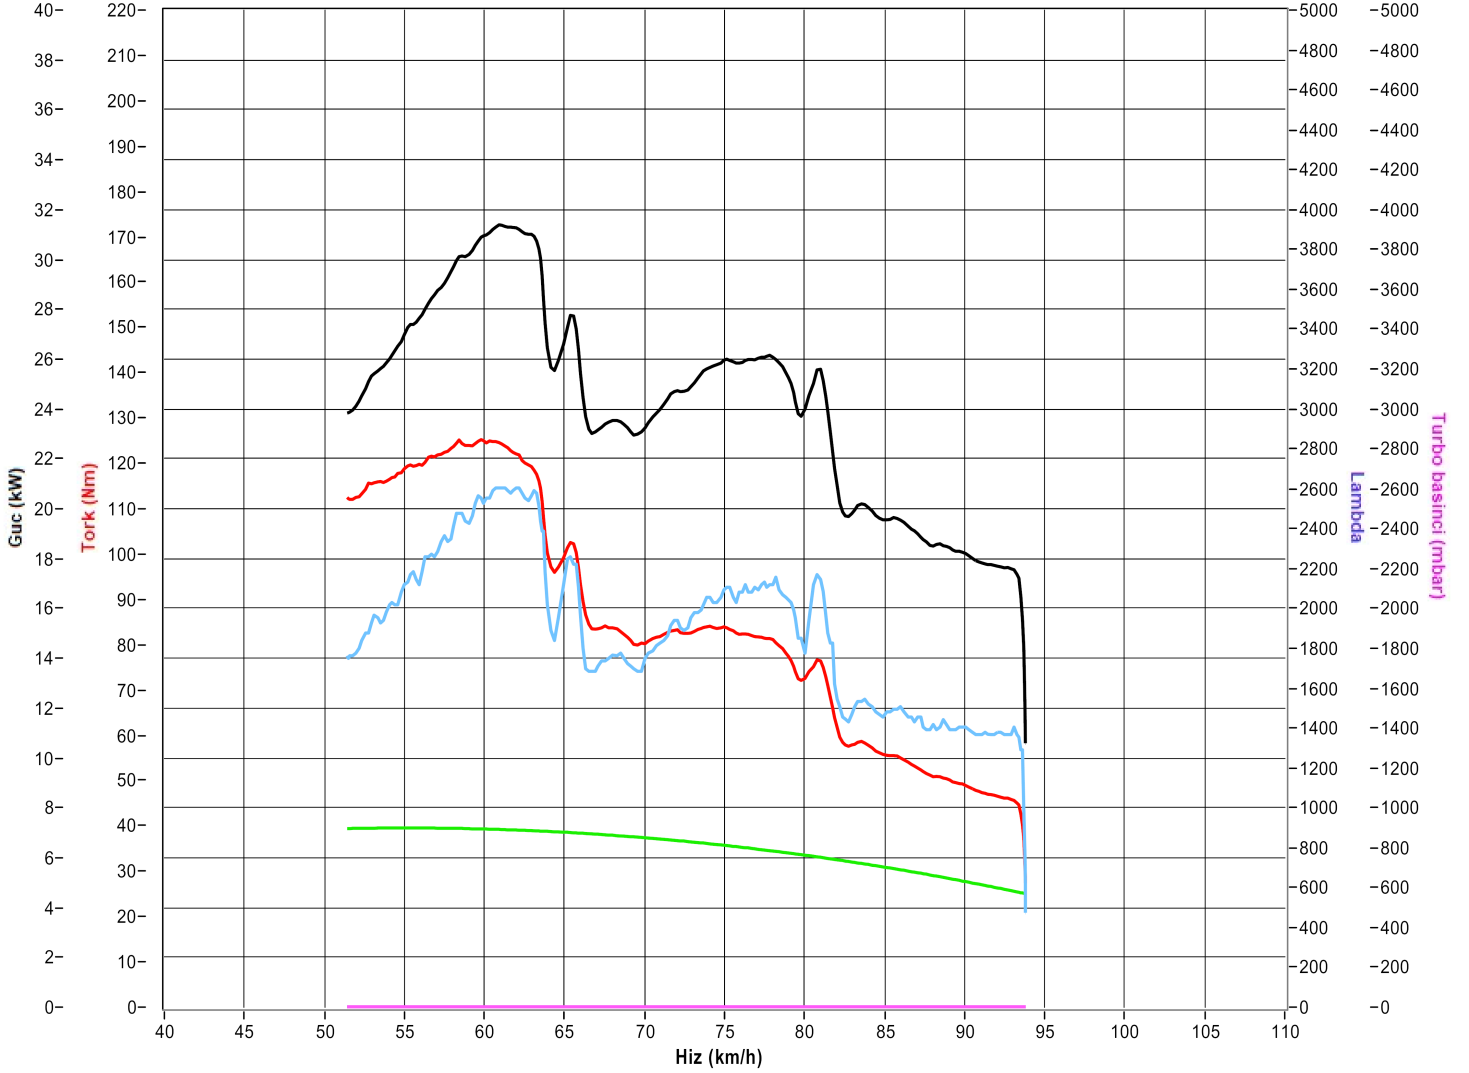
RPM (Devir/dk) Grafiği

Ölçülen Motor Torku 125 NM	Teker Torku 84,27 NM	Teker Gücü 20,8 KW	Test Hızı 61 km/h
Ruhsat Verisi Güç 100 KW	Test Sonucu Güç 97,5 KW	Kayıp Güç 7,15 KW	Performans % 97,50

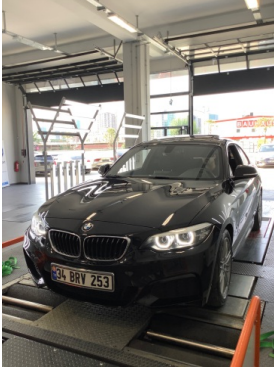
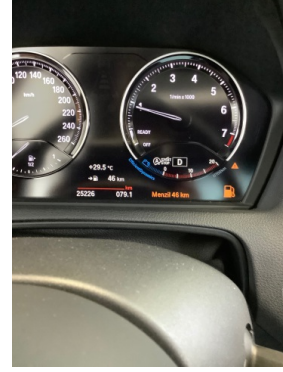
Araç Resimleri

Çamurluk, sağ - Çizik

Arka tampon - Çizik

Sağ arka çamurluk kuru çekiç düzeltme mevcut.

Araçın klima ızgarası kırık. Araç genelinde noktasal ezikler ve çizikler mevcut.
