# Full Plus Ekspertiz

## 16BK990

**Araç Bilgileri**

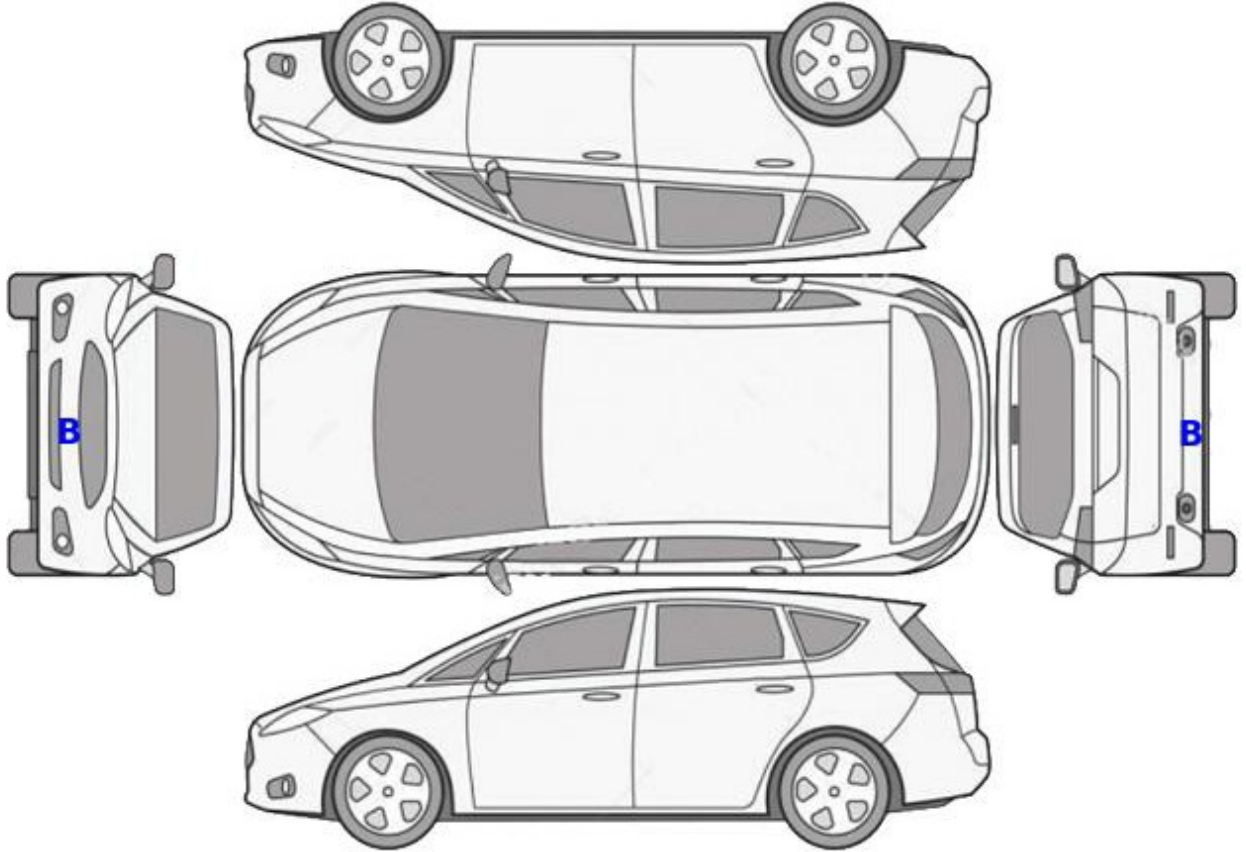
**Kaporta Kontrolü(Değişmiş Boyanmış kontrolü)**

**B: Boyalı****B/2: Lokal Boyalı****D: Değişmiş**

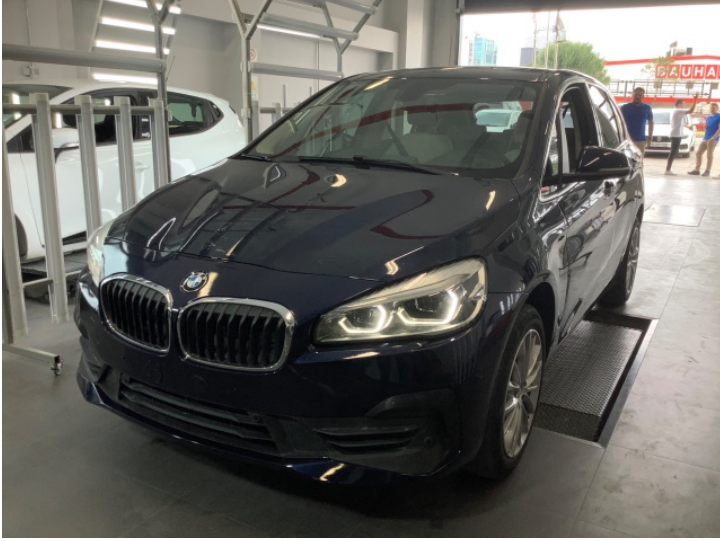
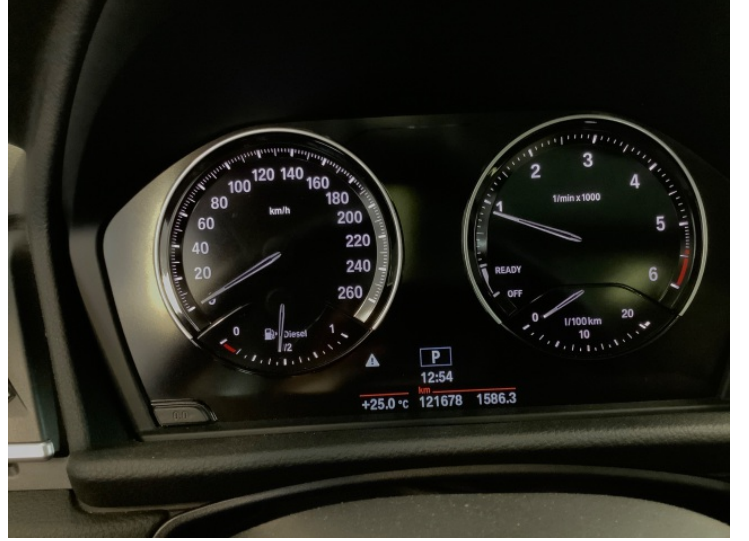
### Araç Resimleri

| Parça | Hasar |
|---|---|
| Jant kapağı seti | Deforme Olmuş |
| Jant kapağı seti | Çizik |

Lastik dışlerinde deformasyon var
