# Temel Ekspertiz

## 34BGE456

**Araç Bilgileri**

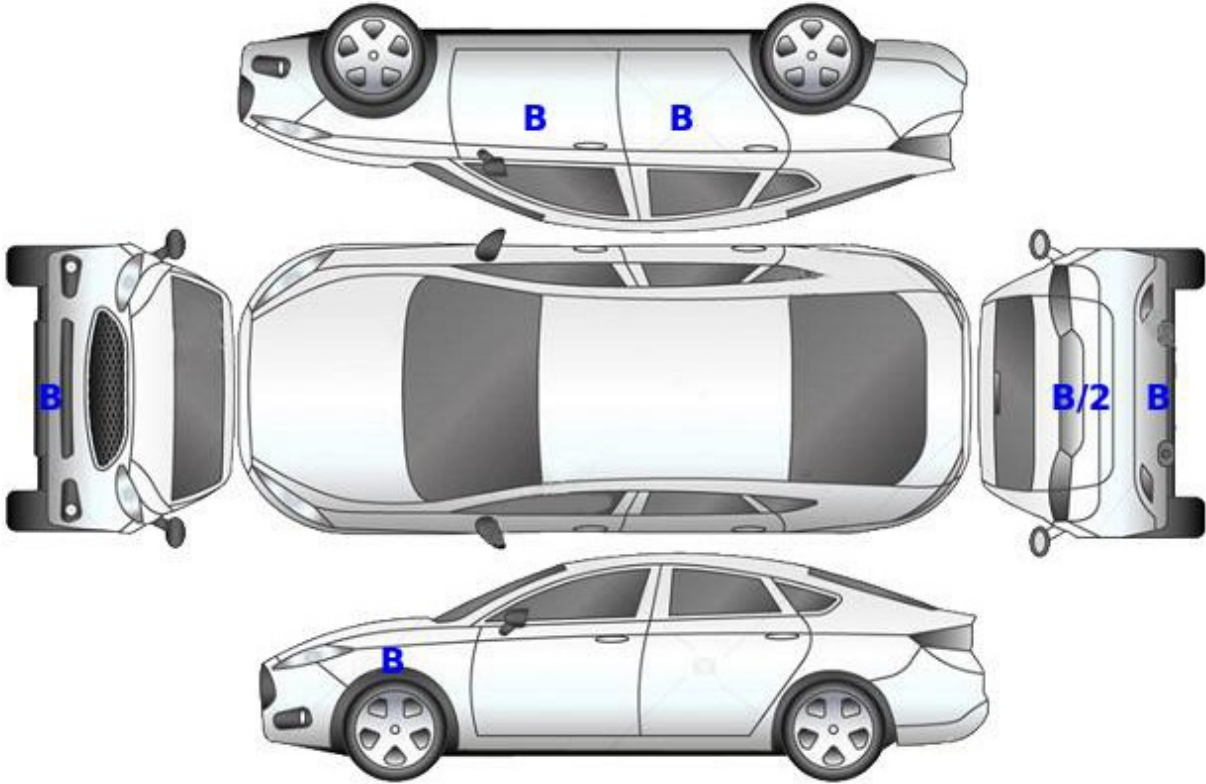
**Kaporta Kontrolü(Değişmiş Boyanmış kontrolü)**

**B: Boyalı****B/2: Lokal Boyalı****D: Değişmiş**

Marşbiyel, sağ - Boyalı

Sol ön çamurluk sökme takma boyalı , araçta noktasal ezikler ve çizikler var
