# Full Plus Ekspertiz

## 34BNP148

Plaka	34BNP148	Şanzıman Tipi	Otomatik
KM	96862	Yakıt Cinsi	Dizel
Şase	JN1TCAT32U0117972	Motor Gücü	96 kw
Marka	Nissan	Motor Hacmi	1598cc
Rengi	KAHVERENGİ BRONZ KAHVE	Model	X-Trail
Sonraki Muayene Tar.	2025-05-08	Model Yılı	2018
Araç Tipi	SUV	Ruhsat Sahibi	YEDİTEPE OTOMOTİV TİCARET LİMİTED ŞİRKETİ
Kapı Sayısı	5 Kapı

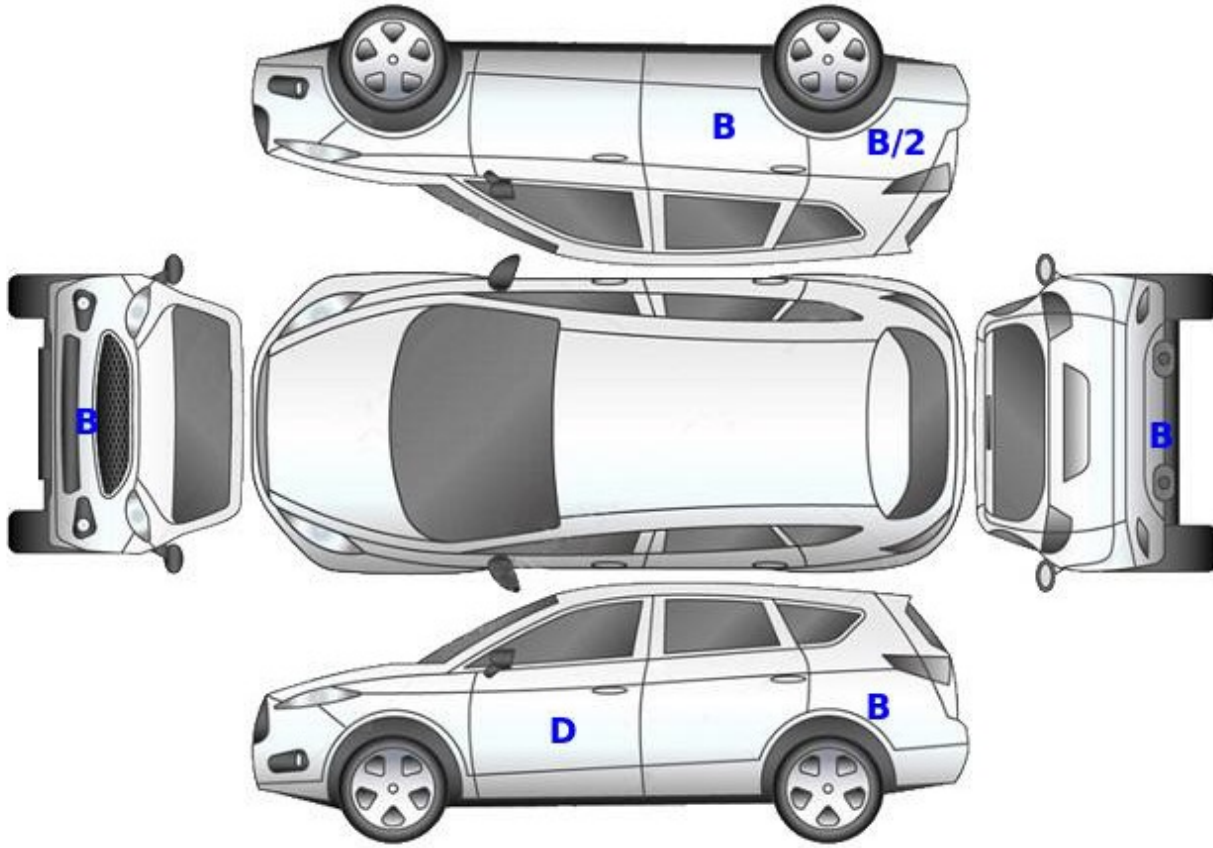
## Kaporta Kontrolü(Değişmiş Boyanmış kontrolü)

B: Boyalı

B/2: Lokal Boyalı

D: Değişmiş

Ön camurluklarda noktasal boyasız onarım var.

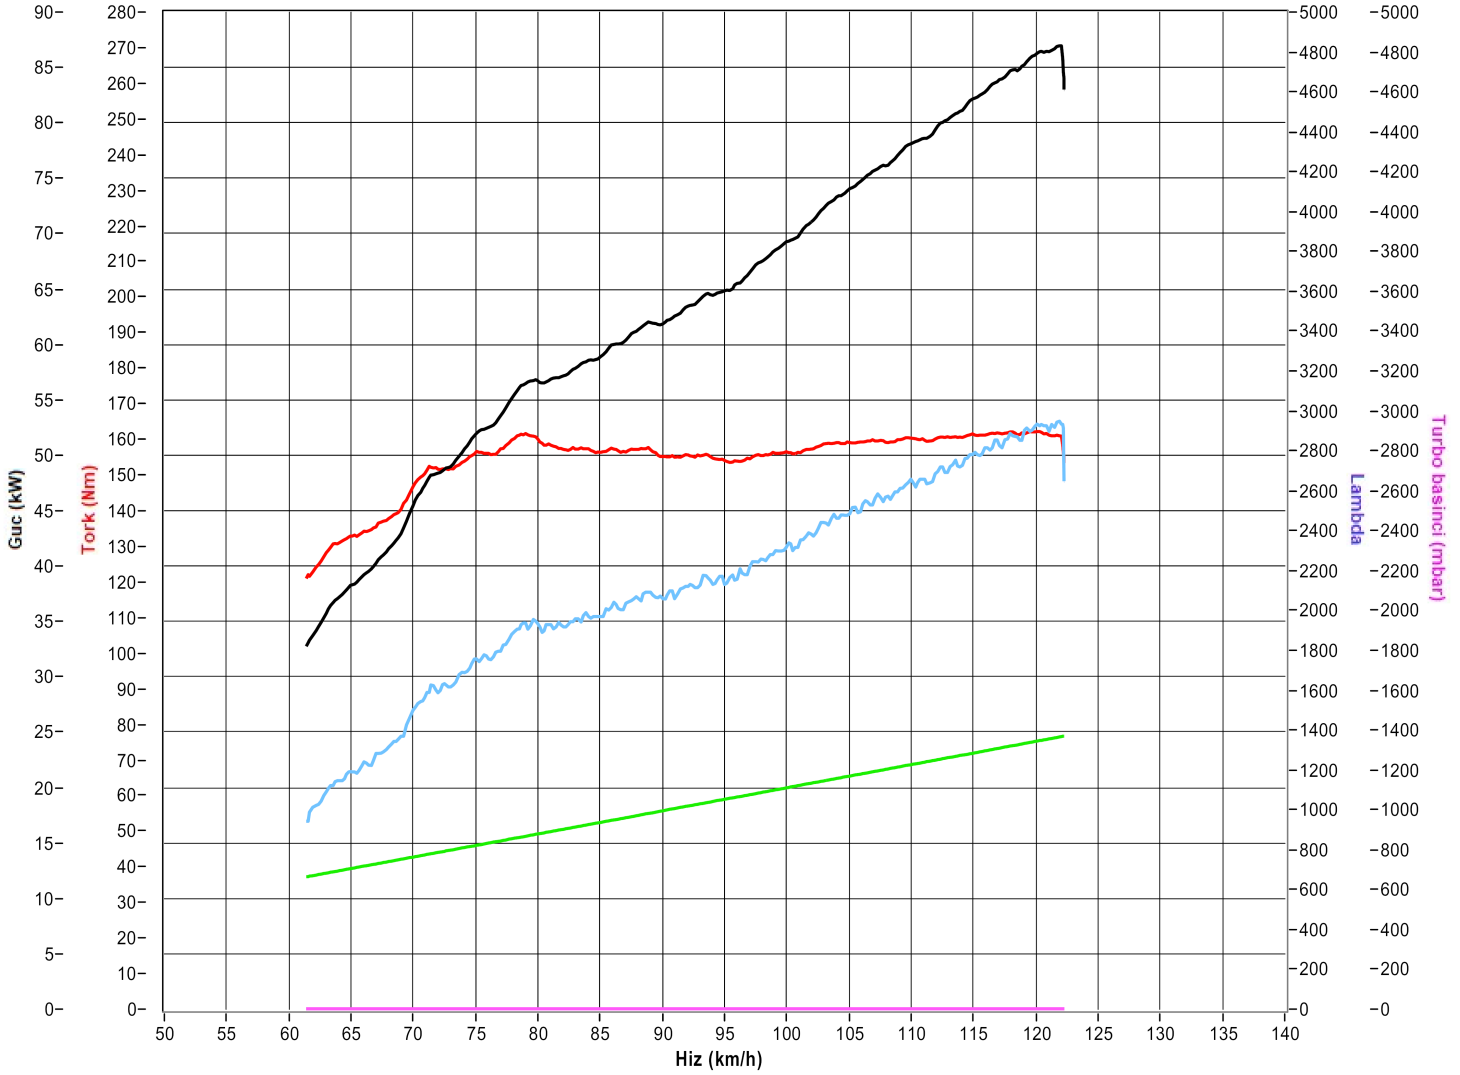
## RPM (Devir/dk) Grafiđi

Ölçülen Motor Torku 162 NM	Teker Torku 100,31 NM	Teker Gücü 53,1 KW	Test Hızı 122 km/h
Ruhsat Verisi Güç 96 KW	Test Sonucu Güç 87 KW	Kayıp Güç 24,33 KW	Performans % 90,63
