Rapor Tarihi: 23.01.2023 14:16
Rapor No: 34-04-1137877
Mersis No: 0005114804300001

Full Plus Ekspertiz 4x4

Plaka	34GFH301	Şanzıman Tipi	Otomatik
KM	213973	Yakıt Cinsi	Dizel
Şase	6FPPXXMJ2PFT10478	Motor Gücü	110 kw
Motor Hacmi	2198cc	Marka	Ford
Renği	GRİ	Model	Ranger
Sonraki Muayene Tar.	2023-06-03	Model Yılı	2015
Araç Tipi	Pick-Up	Ruhsat Sahibi	YEDİTEPE OTOMOTİV TİCARET LİMİTED ŞİRKETİ
Kapı Sayısı	4 Kapı

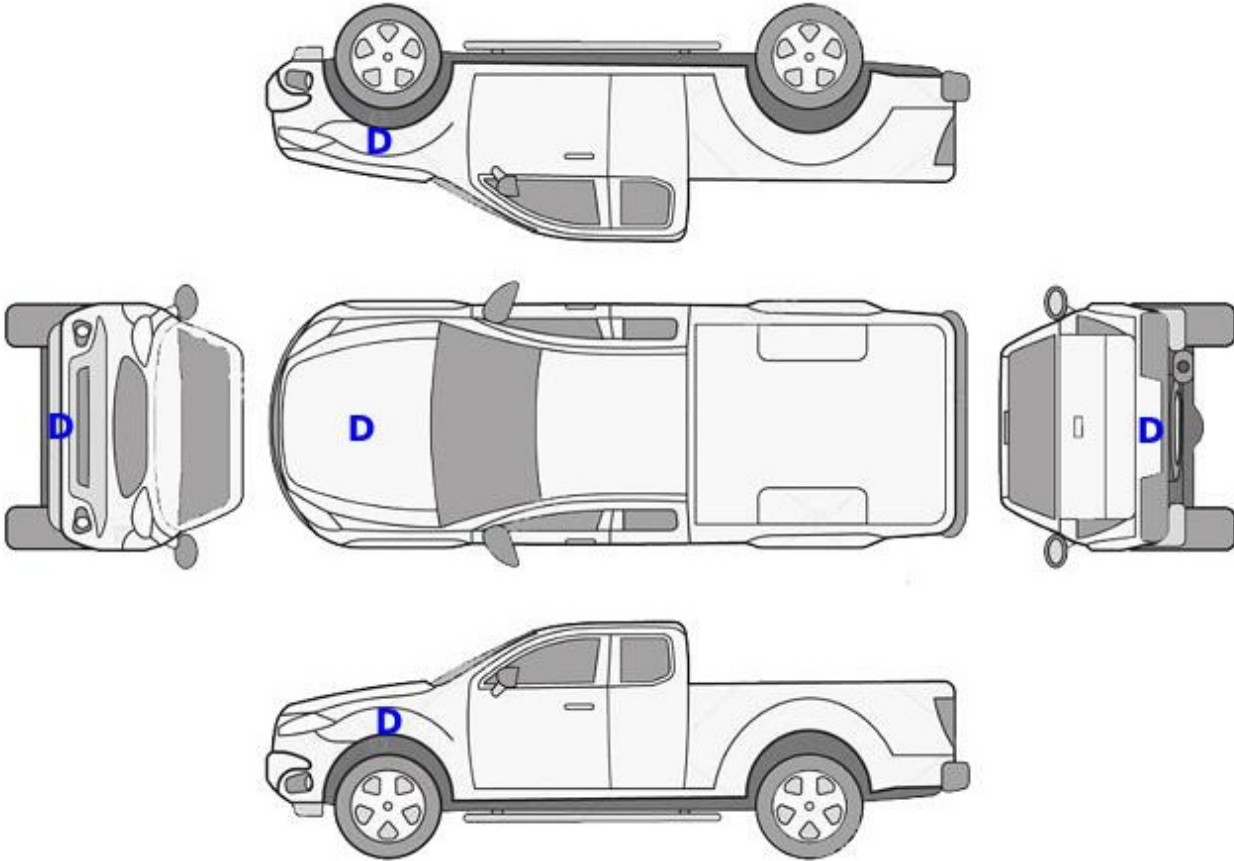
Kaporta Kontrolü(Değişmiş Boyanmış kontrolü)

B: Boyalı

B/2: Lokal Boyalı

D: Değişmiş

Direksiyon kumanda tuřlarında eksik var.Araç modifikasyondan dolayı ön üç parça ve farlar deđiřtirilmiřtir.

Tavan ve kapılarda kısmi bakalit kaplı olduđundan boya kontrolü yapılamadı. Araç lastik ölçülerinden dolayı DYNO testi yapılamadı.
