# Full Plus Ekspertiz

## 34BDZ382

**Araç Bilgileri**

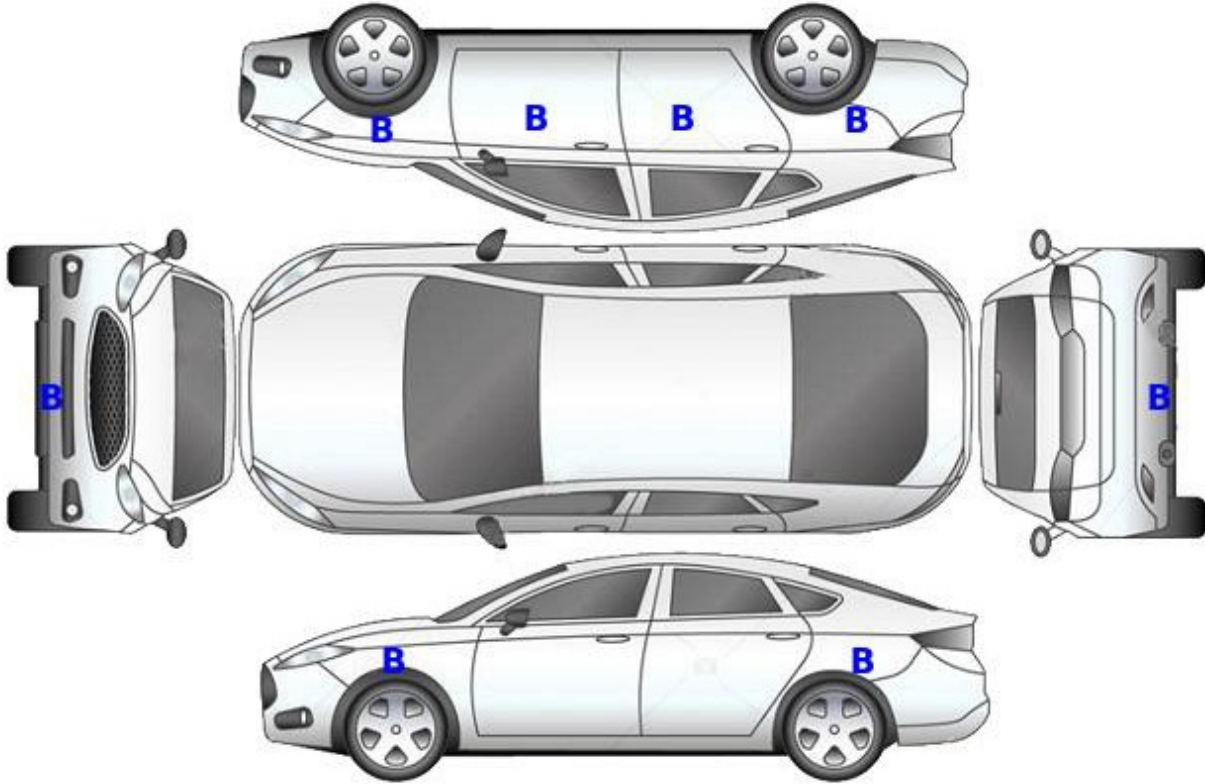
**Kaporta Kontrolü(Değişmiş Boyanmış kontrolü)**

**B: Boyalı****B/2: Lokal Boyalı****D: Değişmiş**

Muhtelif yerlerinde noktasal ezikler ve çizikler mevcuttur Ön sağ ve sol jantlar hasarlı Sol üst direk boyalı

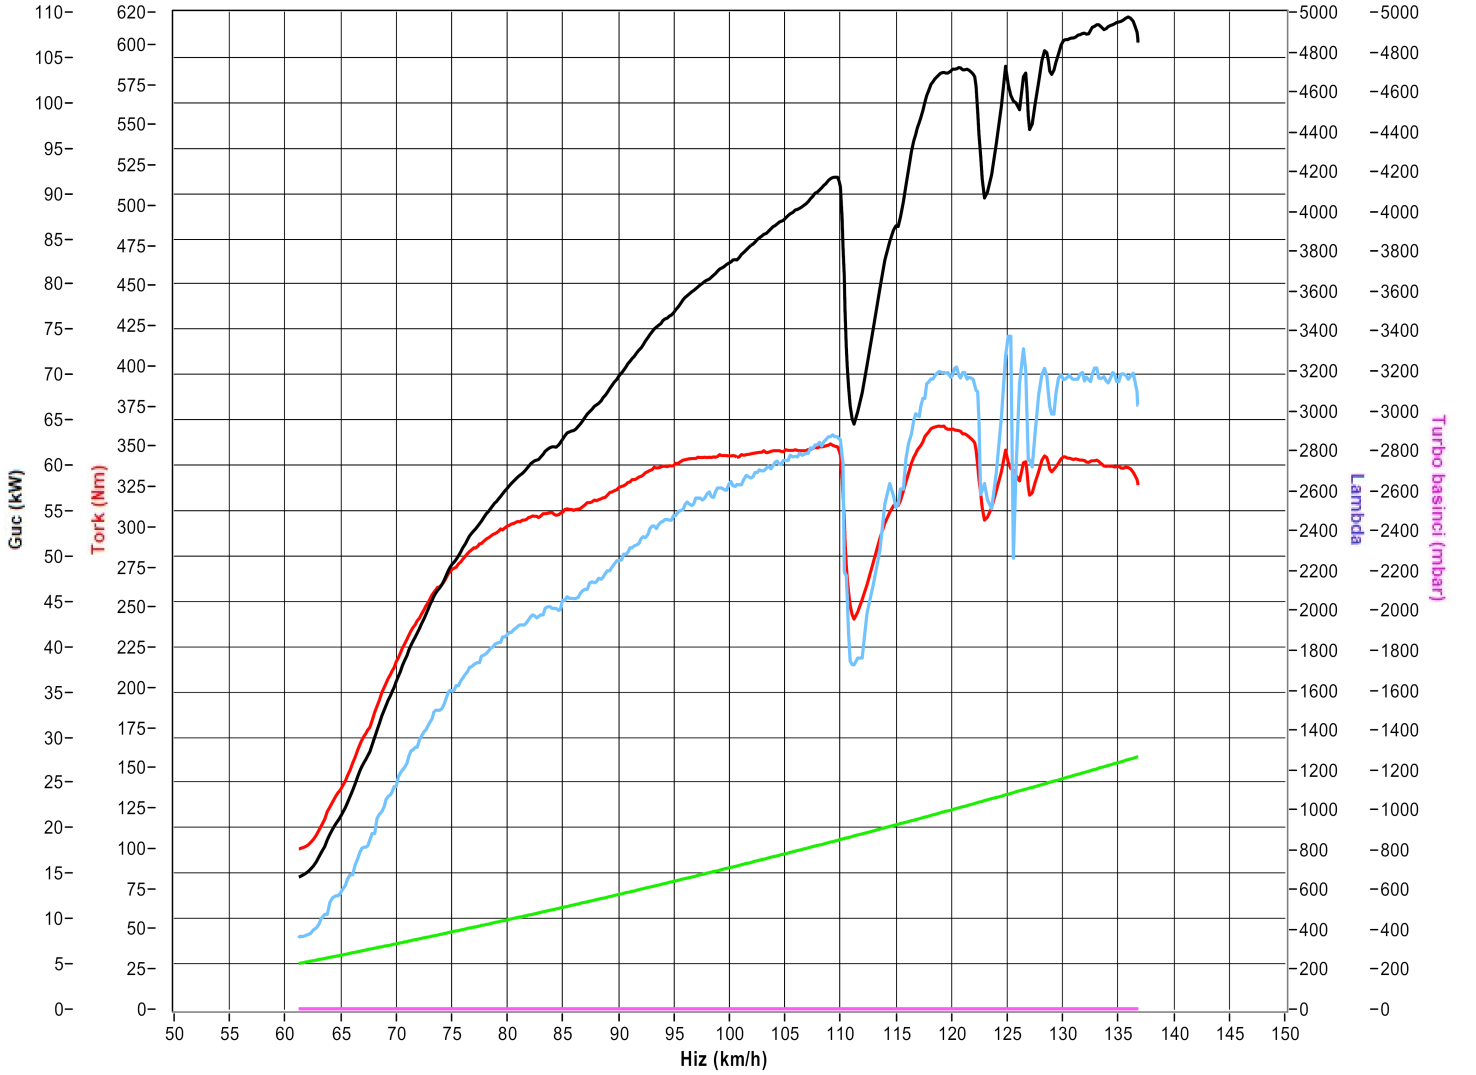
**RPM (Devir/dk) Grafiği**

| Ölçülen Motor Torku | Teker Torku | Teker Gücü | Test Hızı |
| 362 | 260,88 | 74,2 | 136 |
| Ruhsat Verisi Güç | Test Sonucu Güç | Kayıp Güç | Performans % |
| 100 | 98,4 | 23,17 | 98,40 |
