Rapor Tarihi: 09.11.2021 11:57  
Rapor No: 34-04-1039457  
Mersis No: 0005114804300001

# Full Plus Ekspertiz

## 34EOJ363

Plaka	34EOJ363	Şanzıman Tipi	Otomatik
KM	142647	Yakıt Cinsi	Benzin
Şase	WBA5A1108GG373177	Motor Gücü	125 kw
Marka	BMW	Motor Hacmi	1592cc
Rengi	GRİ METALİK	Model	5 Serisi
Sonraki Muayene Tar.	2023-02-01	Model Yılı	2015
Araç Tipi	Sedan	Ruhsat Sahibi	YEDİTEPE OTOMOTİV TİCARET LİMİTED ŞİRKETİ
Kapı Sayısı	4 Kapı

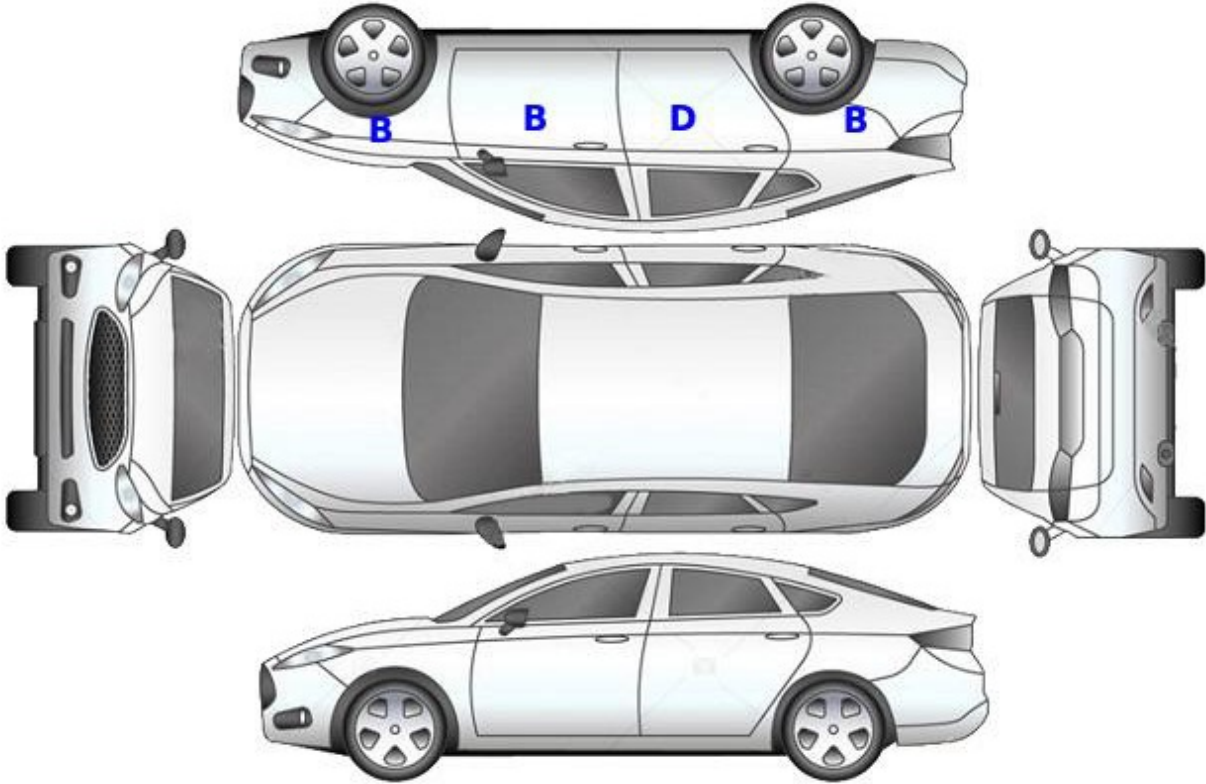
## Kaporta Kontrolü(Değişmiş Boyanmış kontrolü)

B: Boyalı

B/2: Lokal Boyalı

D: Değişmiş

**Hasarlar ile ilgili notlar;**  
Sağ tavan direği boyalı.

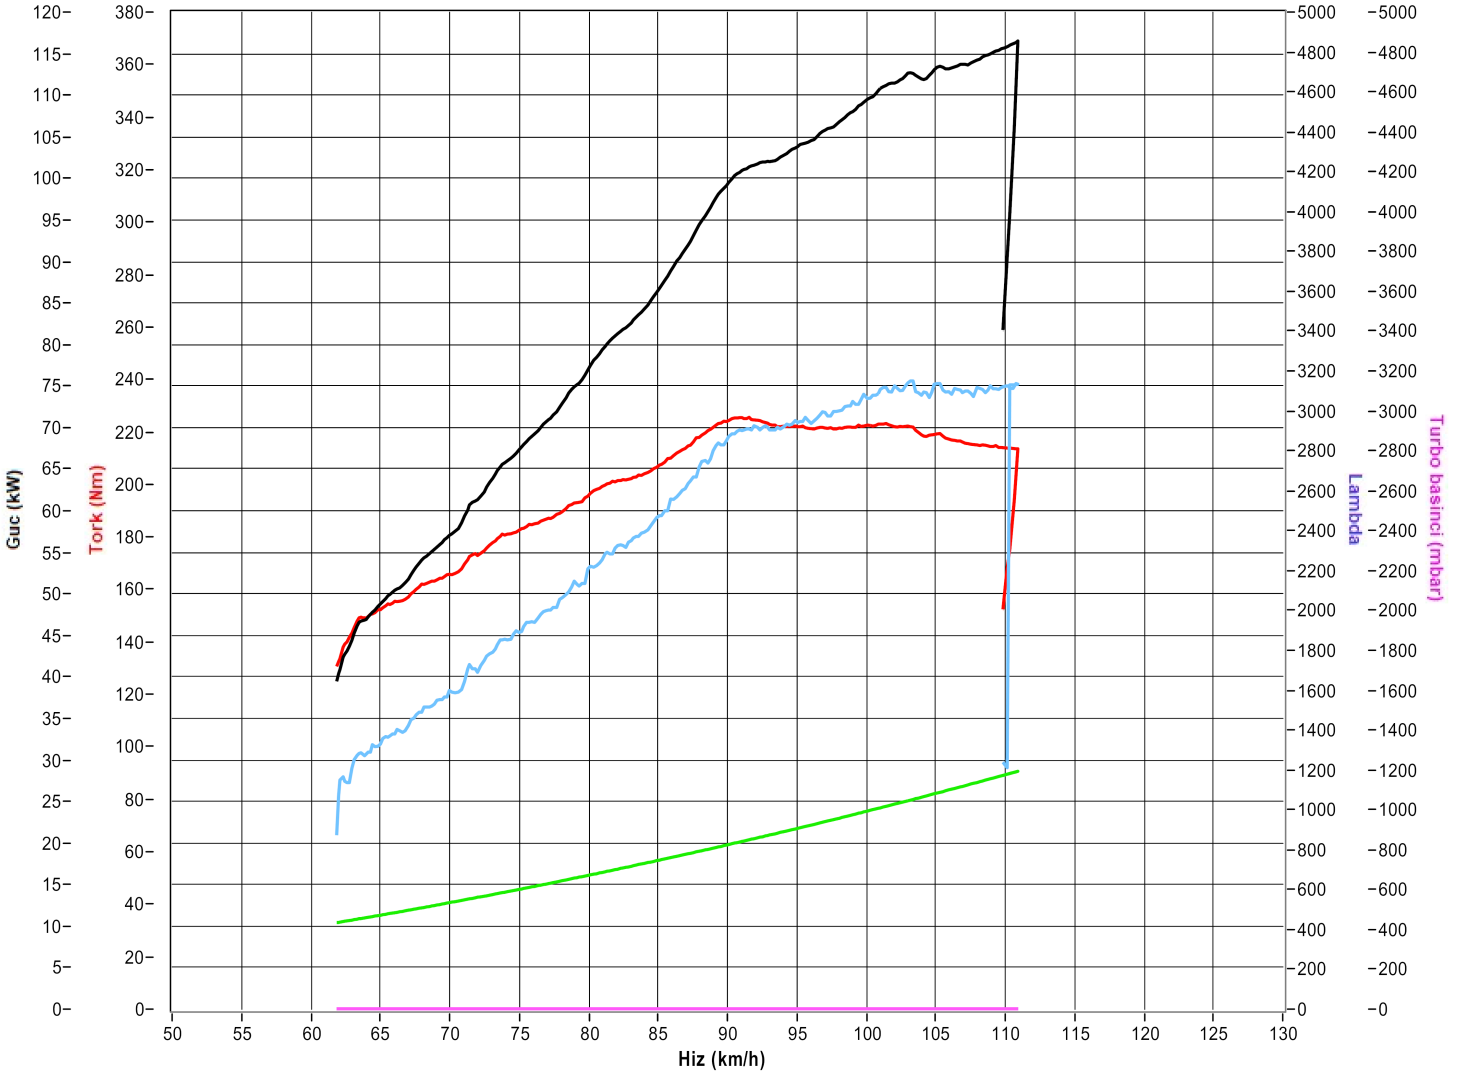
## RPM (Devir/dk) Grafiği

Ölçülen Motor Torku 226 NM	Teker Torku 168,2 NM	Teker Gücü 75,6 KW	Test Hızı 111 km/h
Ruhsat Verisi Güç 125 KW	Test Sonucu Güç 116,5 KW	Kayıp Güç 28,09 KW	Performans % 93,20
