**TÜV SÜD Doğuş Ekspertiz ve Danışmanlık  
Hizmetleri Ltd. Şti.**

# Full Plus Ekspertiz

## 34NG6133

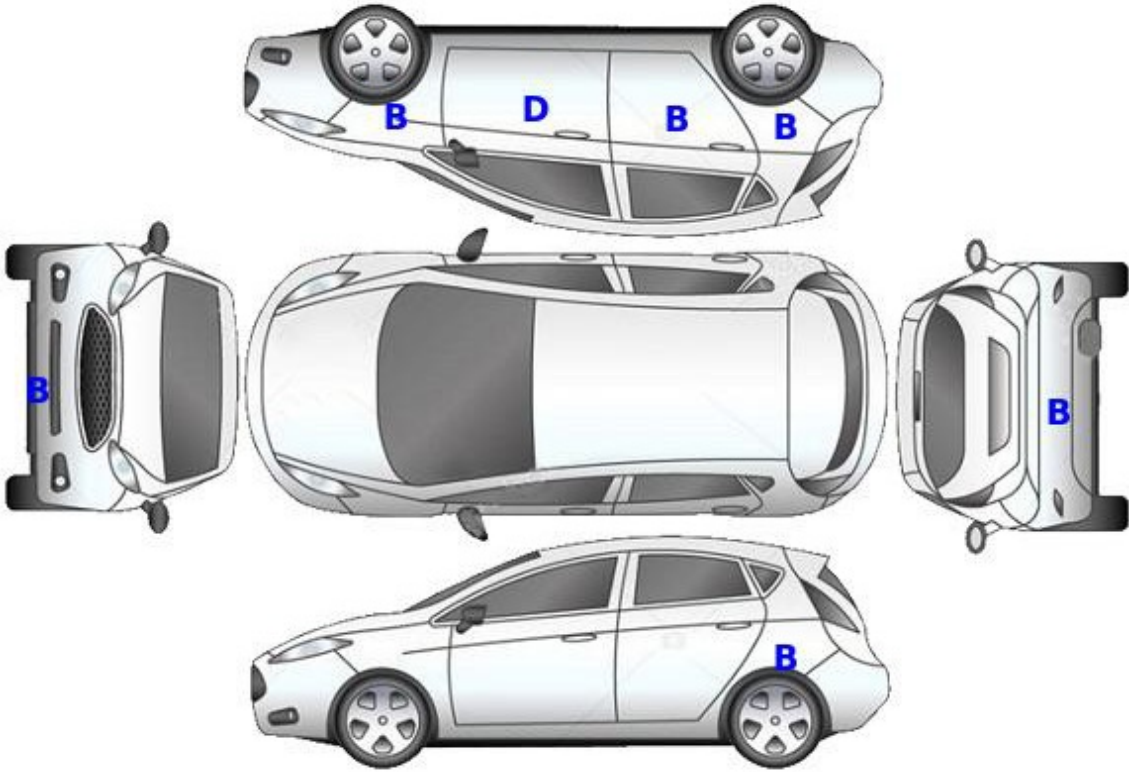
**Kaporta Kontrolü(Değişmiş Boyanmış kontrolü)**

**B: Boyalı****B/2: Lokal Boyalı****D: Değişmiş**

Sağ ön kapı eşiği boyalı.

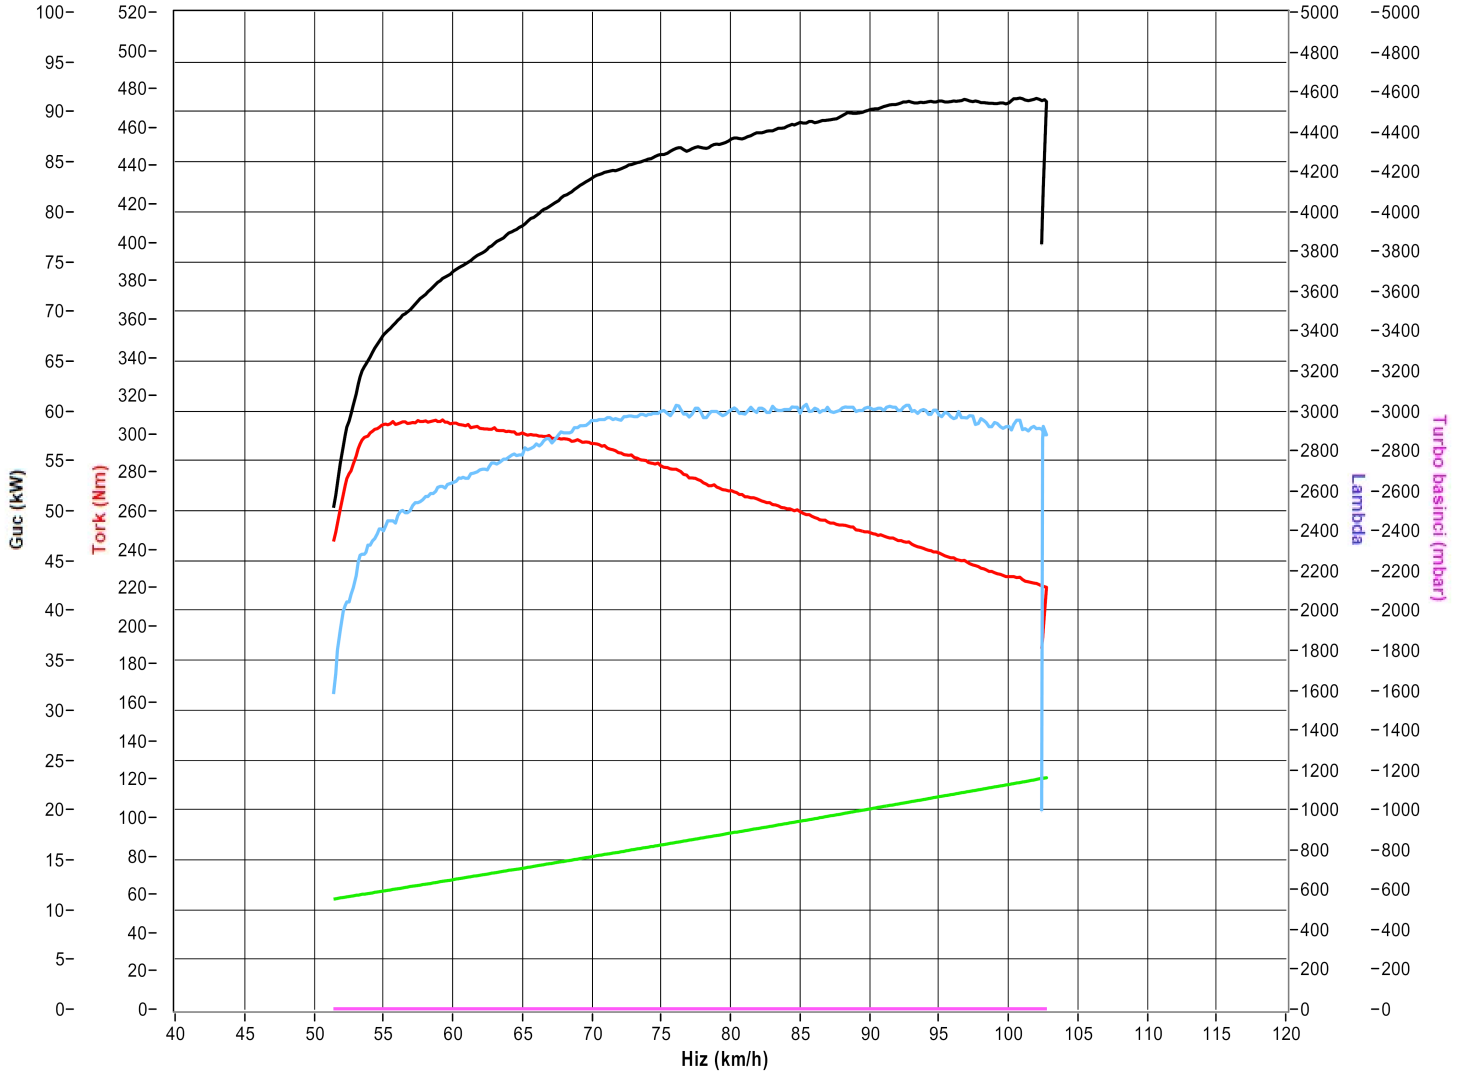
**RPM (Devir/dk) Grafiği**

| Ölçülen Motor Torku | Teker Torku | Teker Gücü | Test Hızı |
| 307 | 254,26 | 60,6 | 101 |
| Ruhsat Verisi Güç | Test Sonucu Güç | Kayıp Güç | Performans % |
| 85 | 82 | 20,75 | 96,47 |
