# Full Plus Ekspertiz

## 34JM2110

Plaka	34JM2110	Şanzıman Tipi	Otomatik
KM	120634	Yakıt Cinsi	Benzin
Şase	WBA5A110XFGF17359	Motor Gücü	125 kw
Marka	BMW	Motor Hacmi	1592cc
Rengi	GRİ METALİK	Model	5 Serisi
Sonraki Muayene Tar.	2022-07-13	Model Yılı	2015
Araç Tipi	Sedan	Ruhsat Sahibi	YEDİTEPE OTOMOTİV TİCARET LİMİTED ŞİRKETİ
Kapı Sayısı	4 Kapı

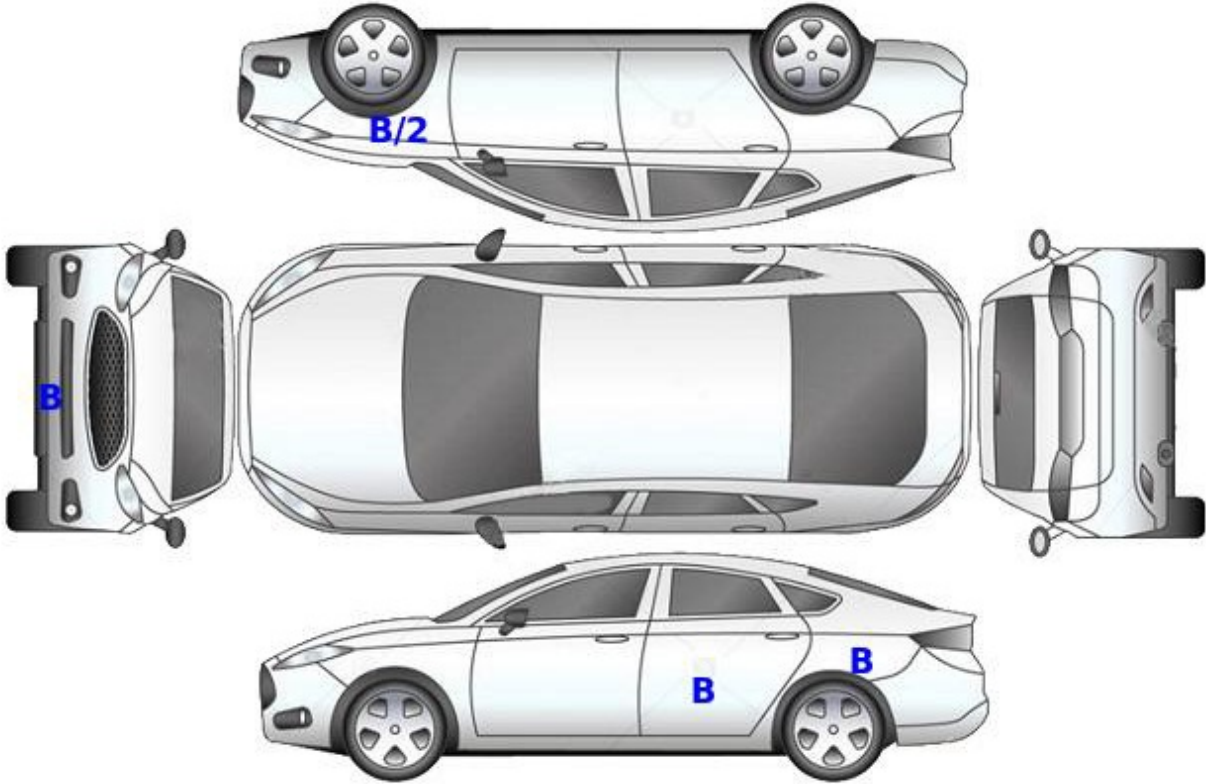
## Kaporta Kontrolü(Değişmiş Boyanmış kontrolü)

Parça Grubu	Parça ve Hasar
Kaporta	C-direk, sol - Boyalı
Marşbiyel, sol	Marşbiyel, sol - Boyalı
Kaporta	B-direk, sol - Lokal Boya
Motor kaputu	Motor kaputu - Ezik

Sol Tavan direği frangart boyalı. Sol arka kapı eşiği boyalı.

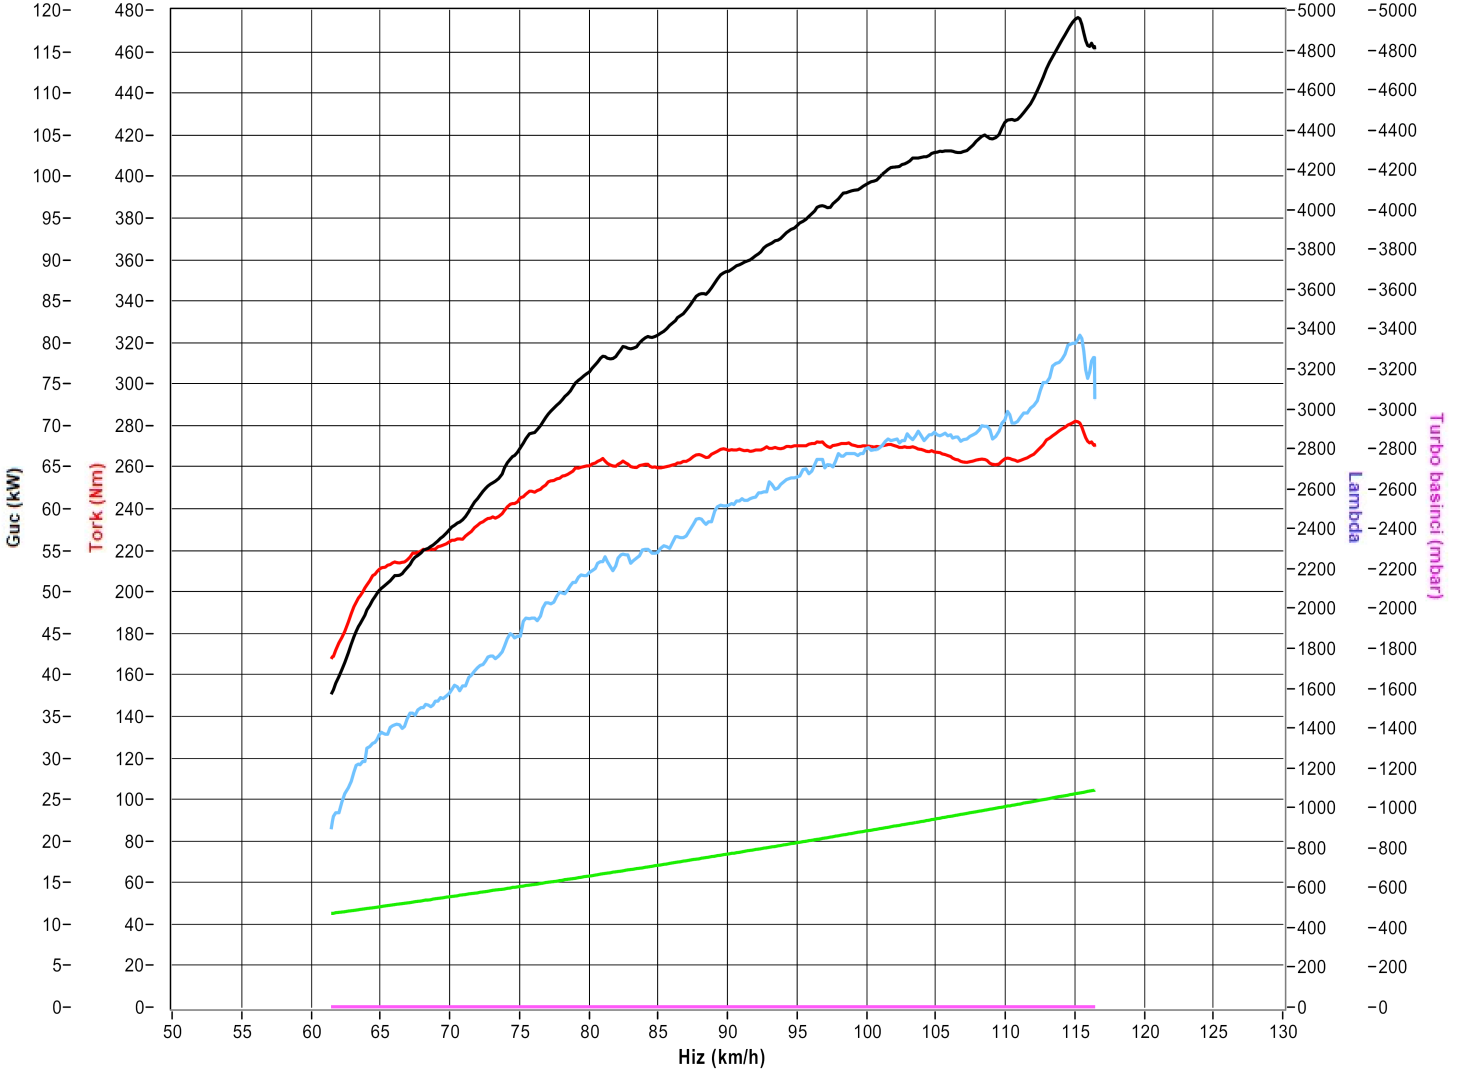
## RPM (Devir/dk) Grafiği

Ölçülen Motor Torku 282 NM	Teker Torku 191,98 NM	Teker Gücü 80,9 KW	Test Hızı 115 km/h
Ruhsat Verisi Güç 125 KW	Test Sonucu Güç 119,1 KW	Kayıp Güç 25,1 KW	Performans % 95,28
