Rapor Tarihi: 11.03.2022 12:09
Rapor No: 34-04-1055625
Mersis No: 0005114804300001

Full Plus Ekspertiz

Plaka	34NK1309	Şanzıman Tipi	Otomatik
KM	100671	Yakıt Cinsi	Benzin
Şase	SJNFBAF15U7161074	Motor Gücü	86 kw
Marka	Nissan	Motor Hacmi	1598cc
Renđi	BEYAZ İNCİ	Model	Juke
Sonraki Muayene Tar.	2023-10-04	Model Yılı	2015
Araç Tipi	SUV	Ruhsat Sahibi	YEDİTEPE OTOMOTİV TİCARET LİMİTED ŞİRKETİ
Kapı Sayısı	5 Kapı

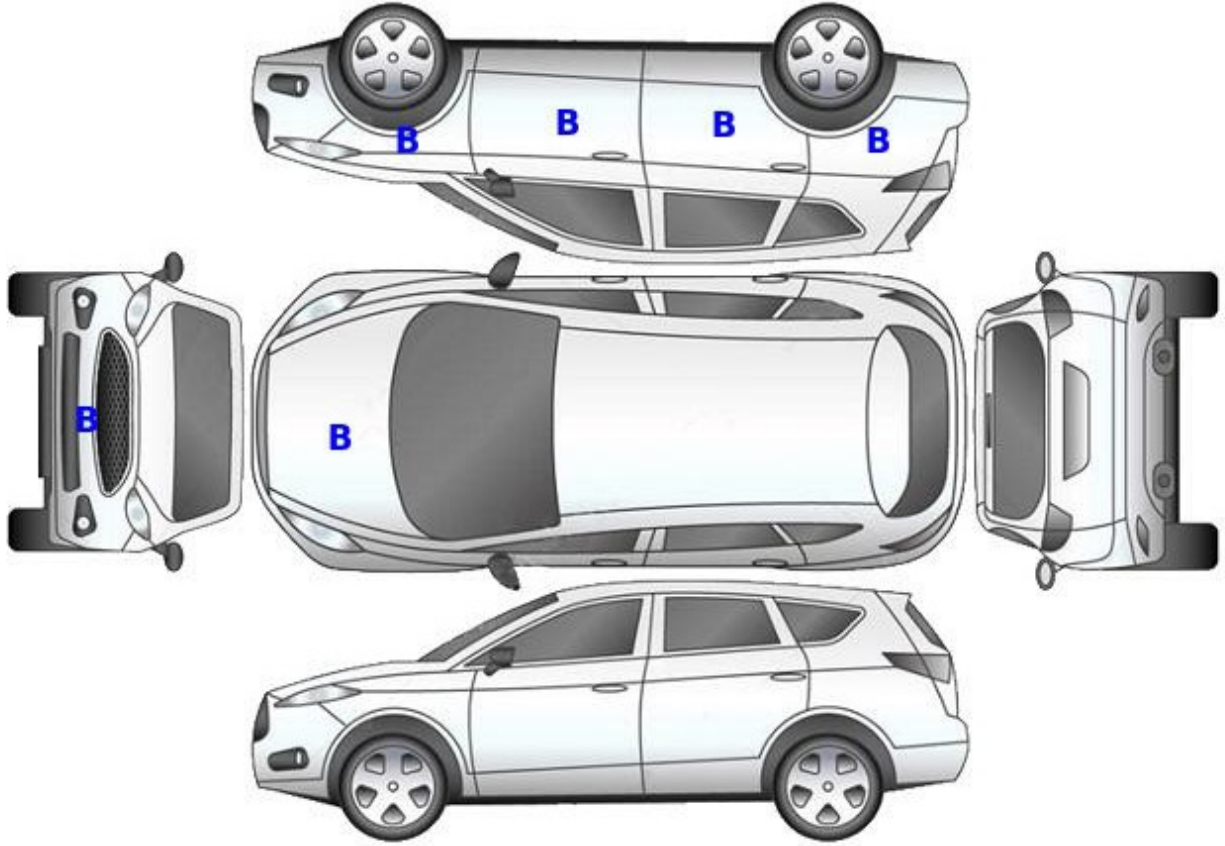
Kaporta Kontrolü(Deđişmiş Boyanmış kontrolü)

B: Boyalı

B/2: Lokal Boyalı

D: Deđişmiş

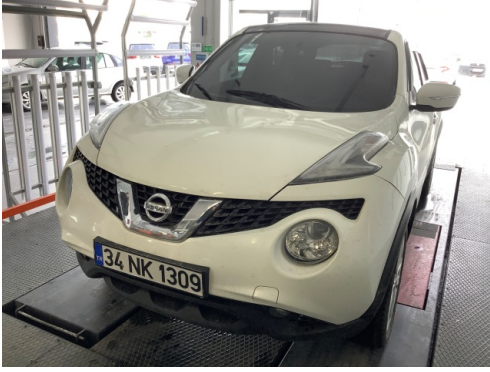
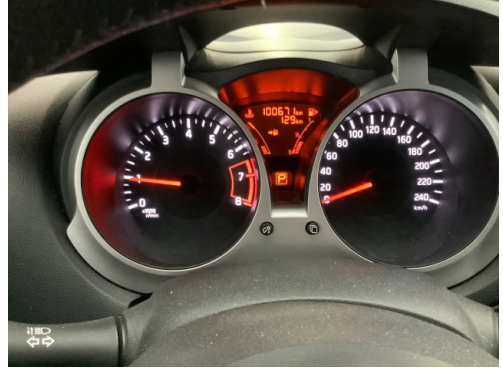
Araç Resimleri

Parça Grubu	Parça ve Hasar
Camlar	Ön cam - Değişmiş
Tavan	Tavan direği - Çizik
Kaporta	B-direk, sağ - Ezik

Kapı civatalarında işlem var. Araç içinde kullanıma bağlı hafif deformasyon var.
