Full Plus Ekspertiz

Araç Bilgileri

Plaka	34AFE230	Şanzıman Tipi	Otomatik
KM	68065	Yakıt Cinsi	Dizel
Şase	WAUZZZF46JA057775	Motor Gücü	140 kw
Marka	Audi	Motor Hacmi	1968cc
Rengi	GRİ	Model	A4
Sonraki Muayene Tar.	2020-09-08	Model Yılı	2017
Araç Tipi	Station Wagon (Sedan**)	Ruhsat Sahibi	HEDEF ARAÇ KİRALAMA VE SERVİS ANONİM ŞİRKETİ
Kapı Sayısı	5 Kapı

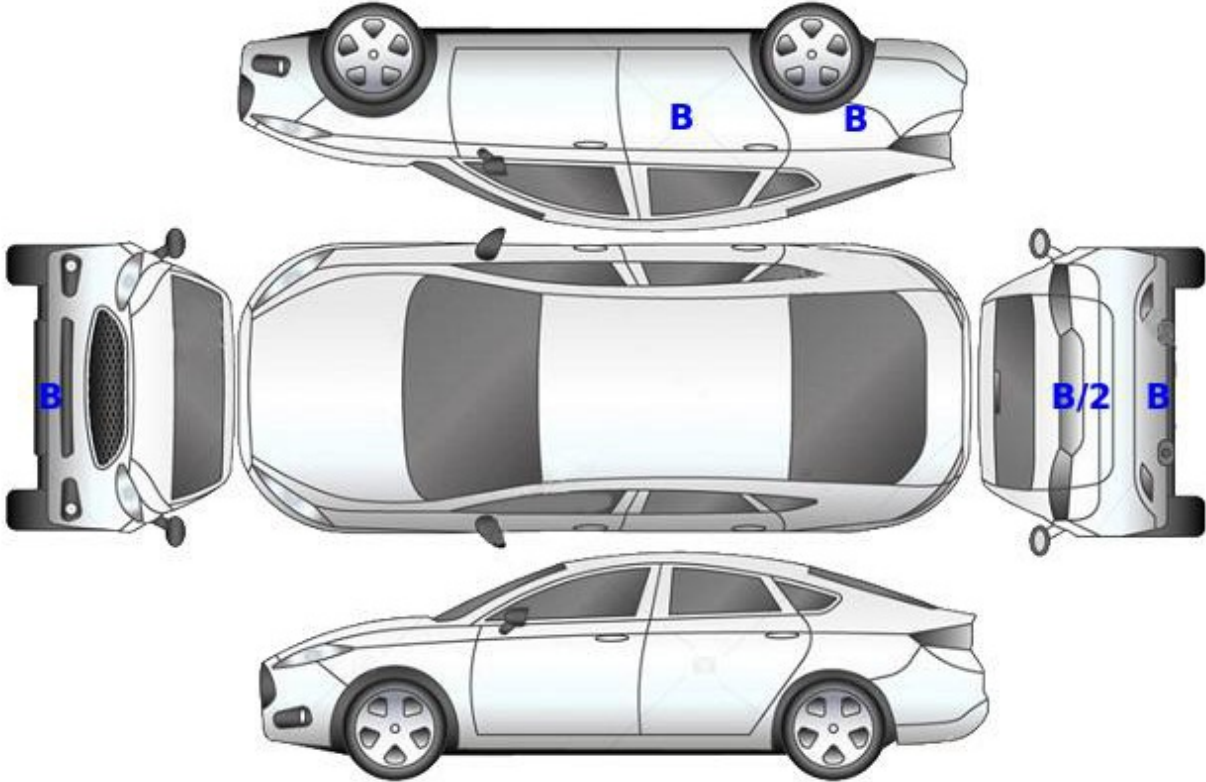
Kaporta Kontrolü(Değişmiş Boyanmış kontrolü)

B: Boyalı

B/2: Lokal Boyalı

D: Değişmiş

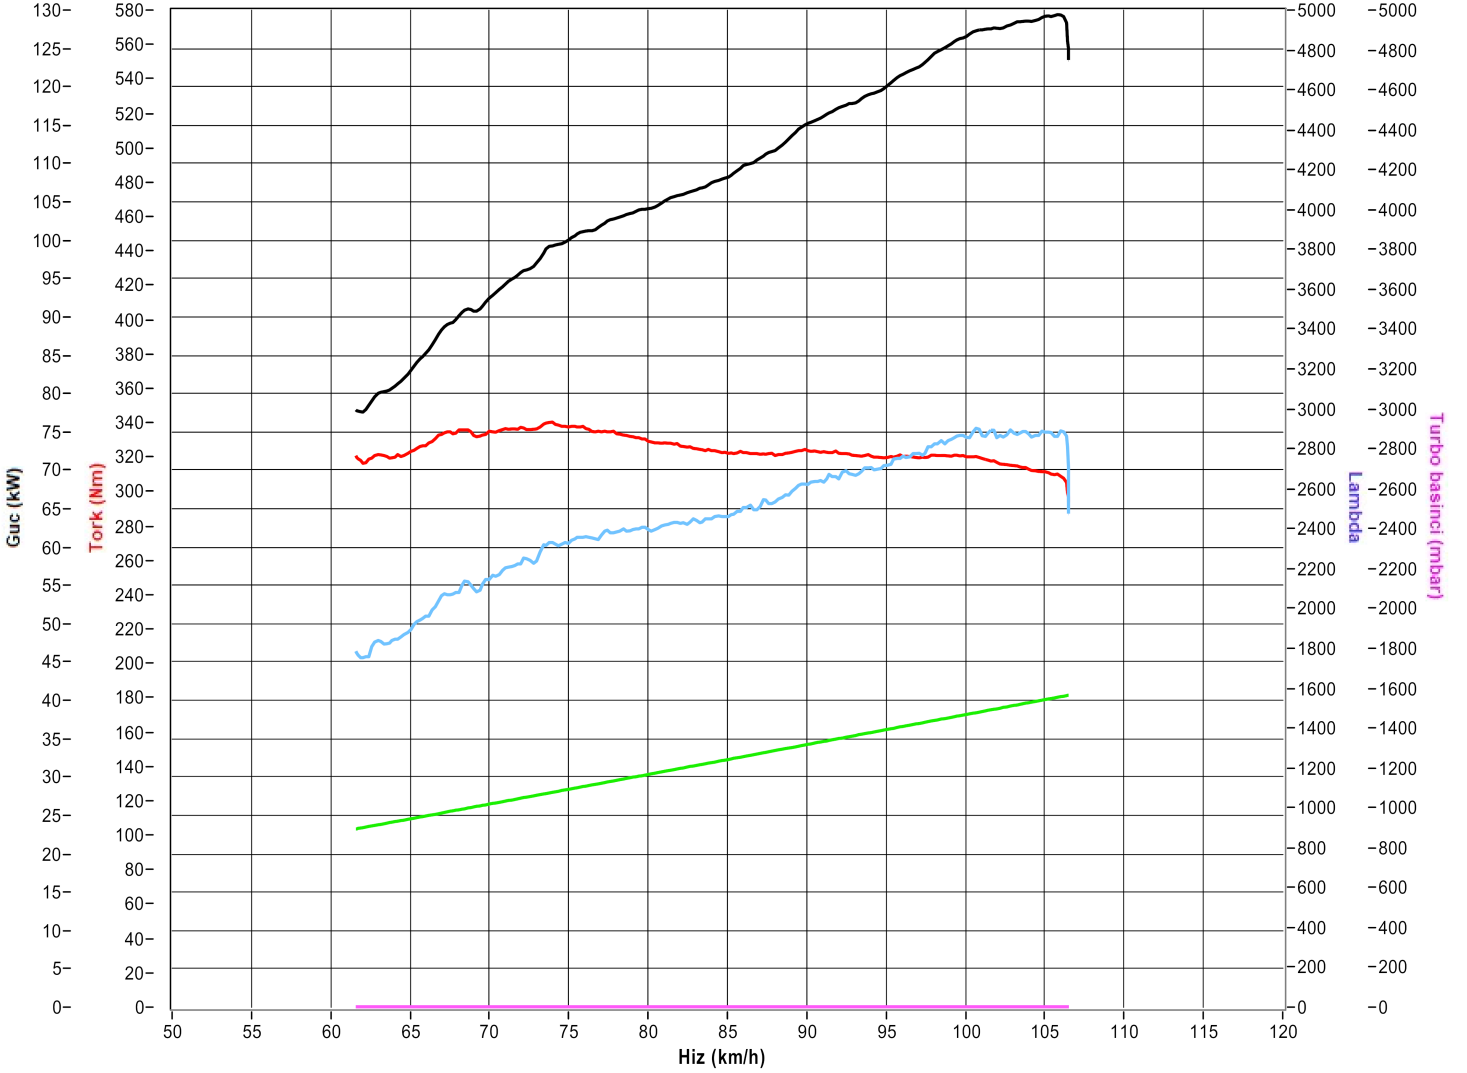
RPM (Devir/dk) Grafiği

Dinamometre Ölçüm Değerleri

Ölçülen Motor Torku 340 NM	Teker Torku 258,53 NM	Teker Gücü 75,4 KW	Test Hızı 106 km/h
Ruhsat Verisi Güç 140 KW	Test Sonucu Güç 129,4 KW	Kayıp Güç 39,77 KW	Performans % 92,43

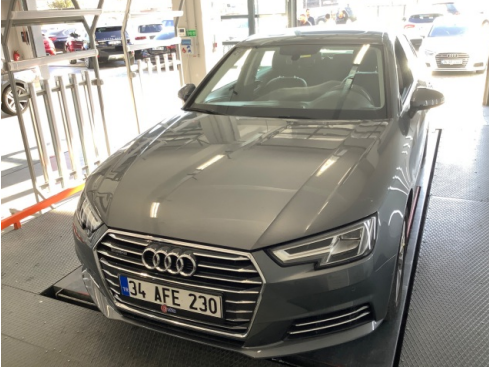
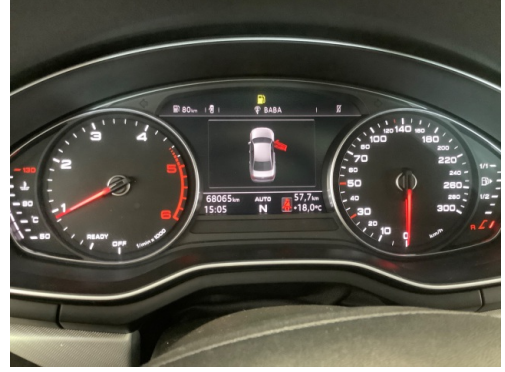
Araç Resimleri

Parça Grubu	Parça ve Hasar
Arka bölüm	Bagaj havuzu - Lokal Boya
Arka bölüm	Arka sac/panel - Ezik
Çamurluk, sol	Davlumbaz - Kırılmış
Arka bölüm	Bagaj havuzu - Standart Dışı Onarım

Hasarlar ile ilgili notlar;
Stepne sabitleme bakaliti kırılmış.
