Rapor Tarihi: 16.11.2022 14:44
Rapor No: 34-04-2120839
Mersis No: 0005114804300001

Full Plus Ekspertiz

Araç Bilgileri

Plaka	34ACM442	Şanzıman Tipi	Otomatik
KM	137893	Yakıt Cinsi	Benzin
Şase	WAUZZZ4G4JN015367	Motor Gücü	185 kw
Motor Hacmi	1984cc	Marka	Audi
Rengi	SİYAH	Model	A6
Sonraki Muayene Tar.	2024-07-02	Model Yılı	2017
Araç Tipi	Sedan	Ruhsat Sahibi	YEDİTEPE OTOMOTİV TİCARET LİMİTED ŞİRKETİ
Kapı Sayısı	4 Kapı

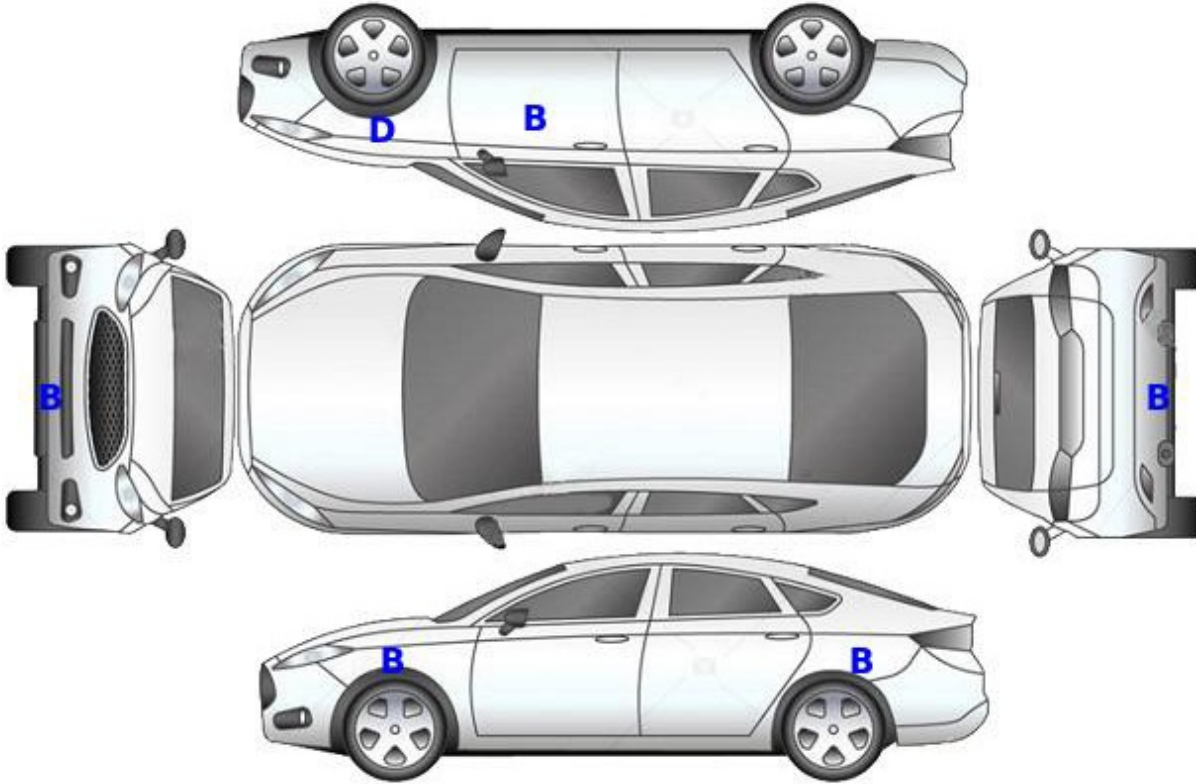
Kaporta Kontrolü(Değişmiş Boyanmış kontrolü)

B: Boyalı

B/2: Lokal Boyalı

D: Değişmiş

Parça Grubu	Parça ve Hasar
Marşbiyel, sağ	Marşbiyel plastiği, sağ - Boyalı
Marşbiyel, sol	Marşbiyel plastiği, sol - Boyalı
Camlar	Ön cam - Değişmiş
İlave parçalar, ön	Ön panjur - Boyası Atmış
