Full Plus Ekspertiz

Araç Bilgileri

Plaka	20AZC08	Şanzıman Tipi	Manuel
KM	140264	Yakıt Cinsi	Dizel
Şase	WF0MXXGCBMEP55578	Motor Gücü	85 kw
Marka	Ford	Motor Hacmi	1560cc
Rengi	BEYAZ	Model	Focus
Sonraki Muayene Tar.	2023-08-28	Model Yılı	2014
Araç Tipi	Hatchback (Sedan**)	Ruhsat Sahibi	YEDİTEPE OTOMOTİV TİCARET LİMİTED ŞİRKETİ
Kapı Sayısı	5 Kapı

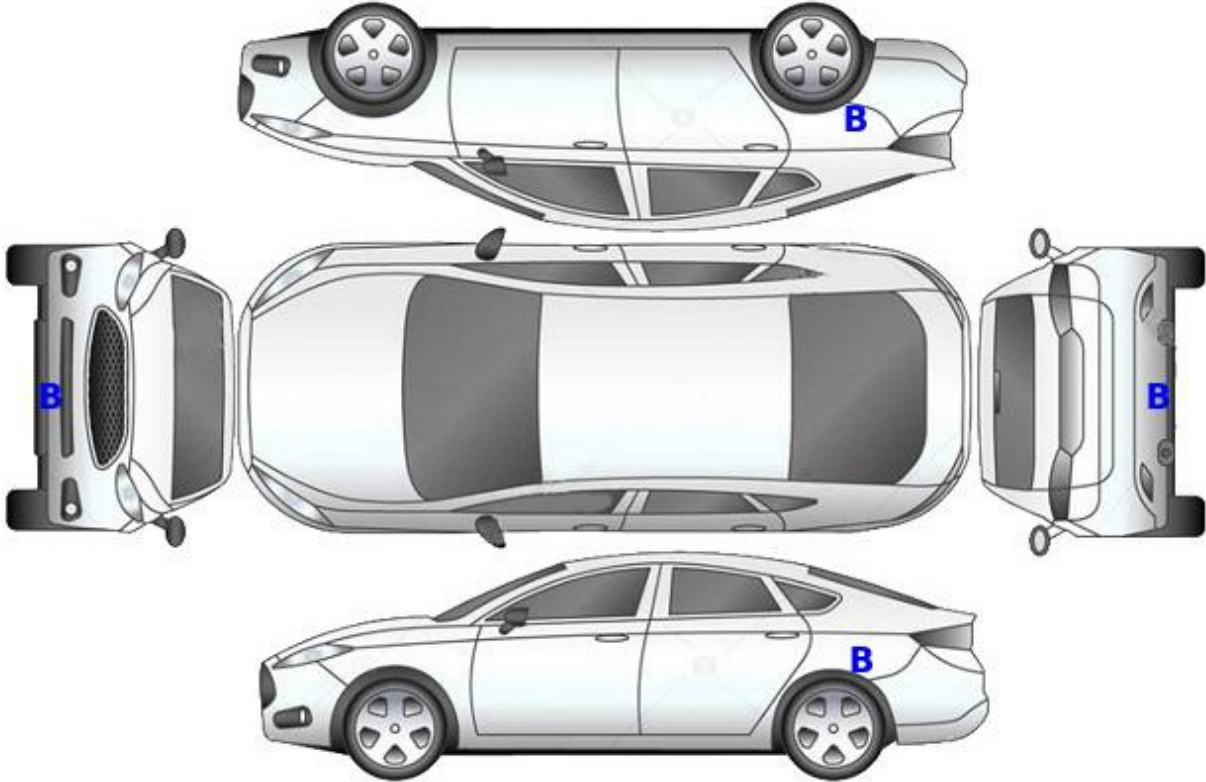
Kaporta Kontrolü(Değişmiş Boyanmış kontrolü)

B: Boyalı

B/2: Lokal Boyalı

D: Değişmiş

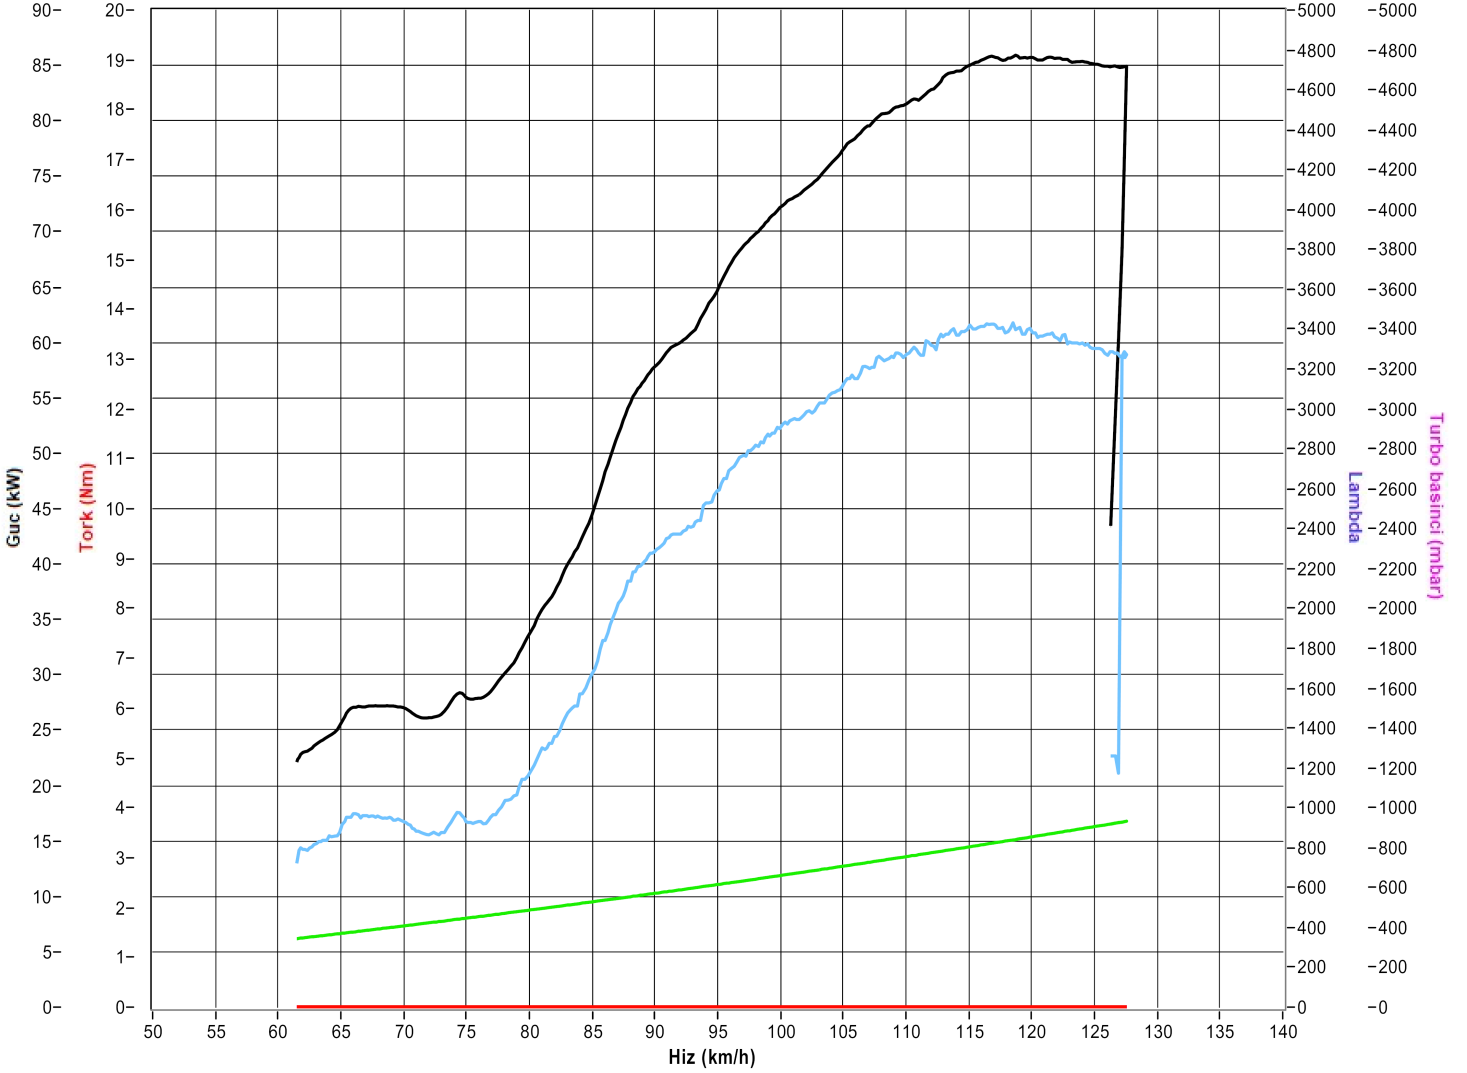
RPM (Devir/dk) Grafiği

Dinamometre Ölçüm Değerleri

Ölçülen Motor Torku 0 NM	Teker Torku ∞ NM	Teker Gücü 61,7 KW	Test Hızı 119 km/h
Ruhsat Verisi Güç 85 KW	Test Sonucu Güç 85,9 KW	Kayıp Güç 14,75 KW	Performans % 100,00

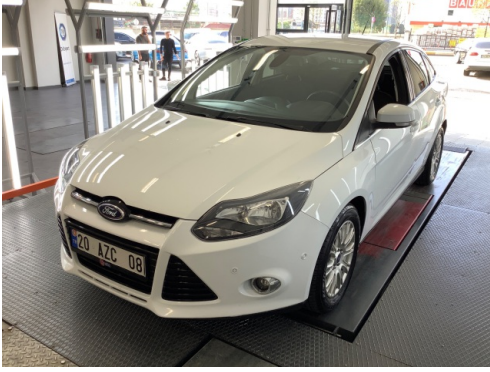
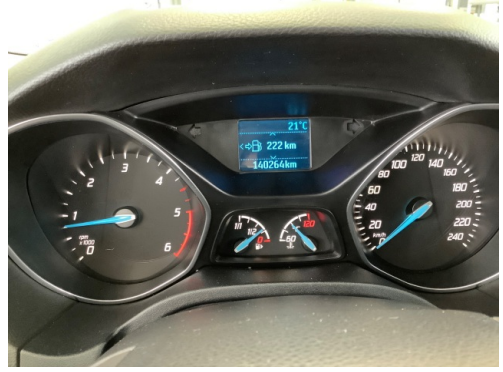
Araç Resimleri

ARKA PANEL EZİK HASAR MEVCUT.

AKÜ KAPALI OLDUĐUNDAN ÖLÇÜMÜ YAPILAMADI. ÖN CAM FİTİLİ DEFORME. MOTOR ALT MUHAFAZA DEFORME.
