Full Plus Ekspertiz

Araç Bilgileri

Kaporta Kontrolü(Değişmiş Boyanmış kontrolü)

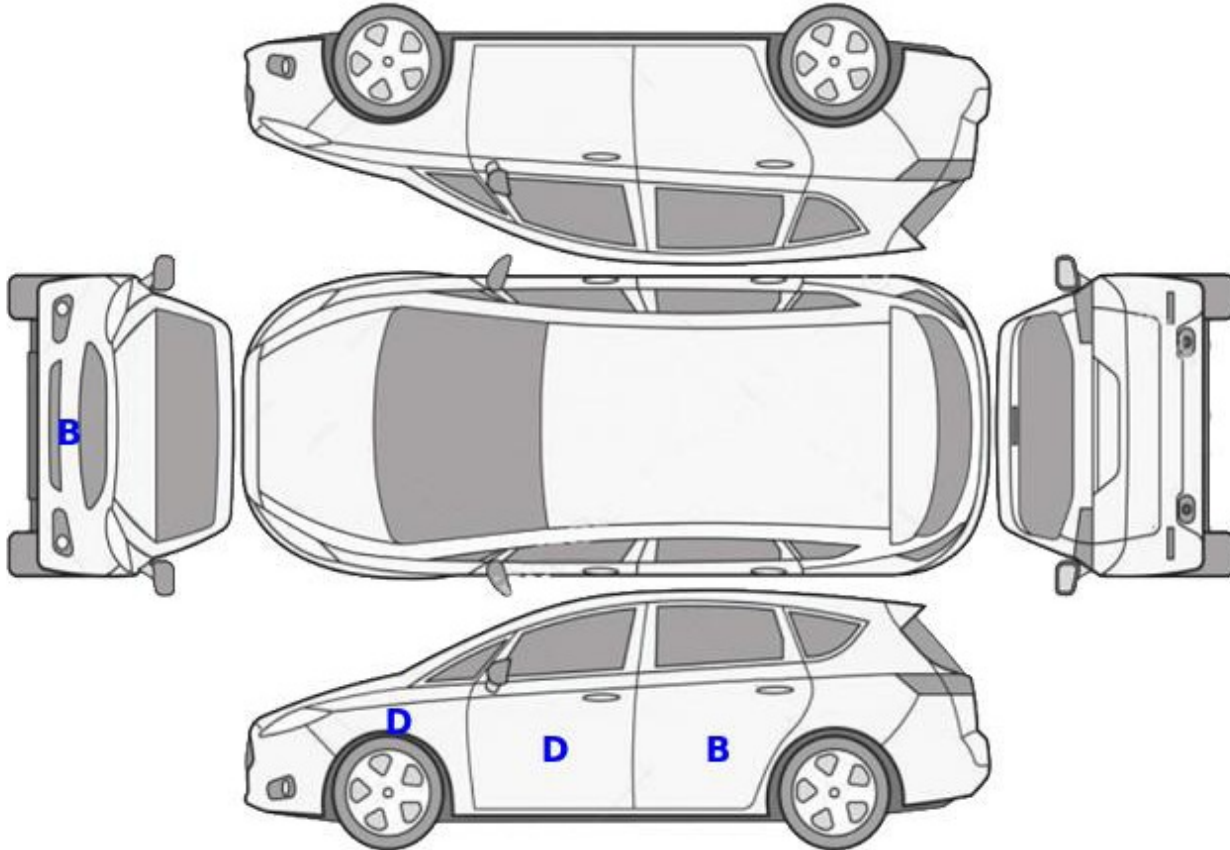
B: Boyalı

B/2: Lokal Boyalı

D: Değişmiş

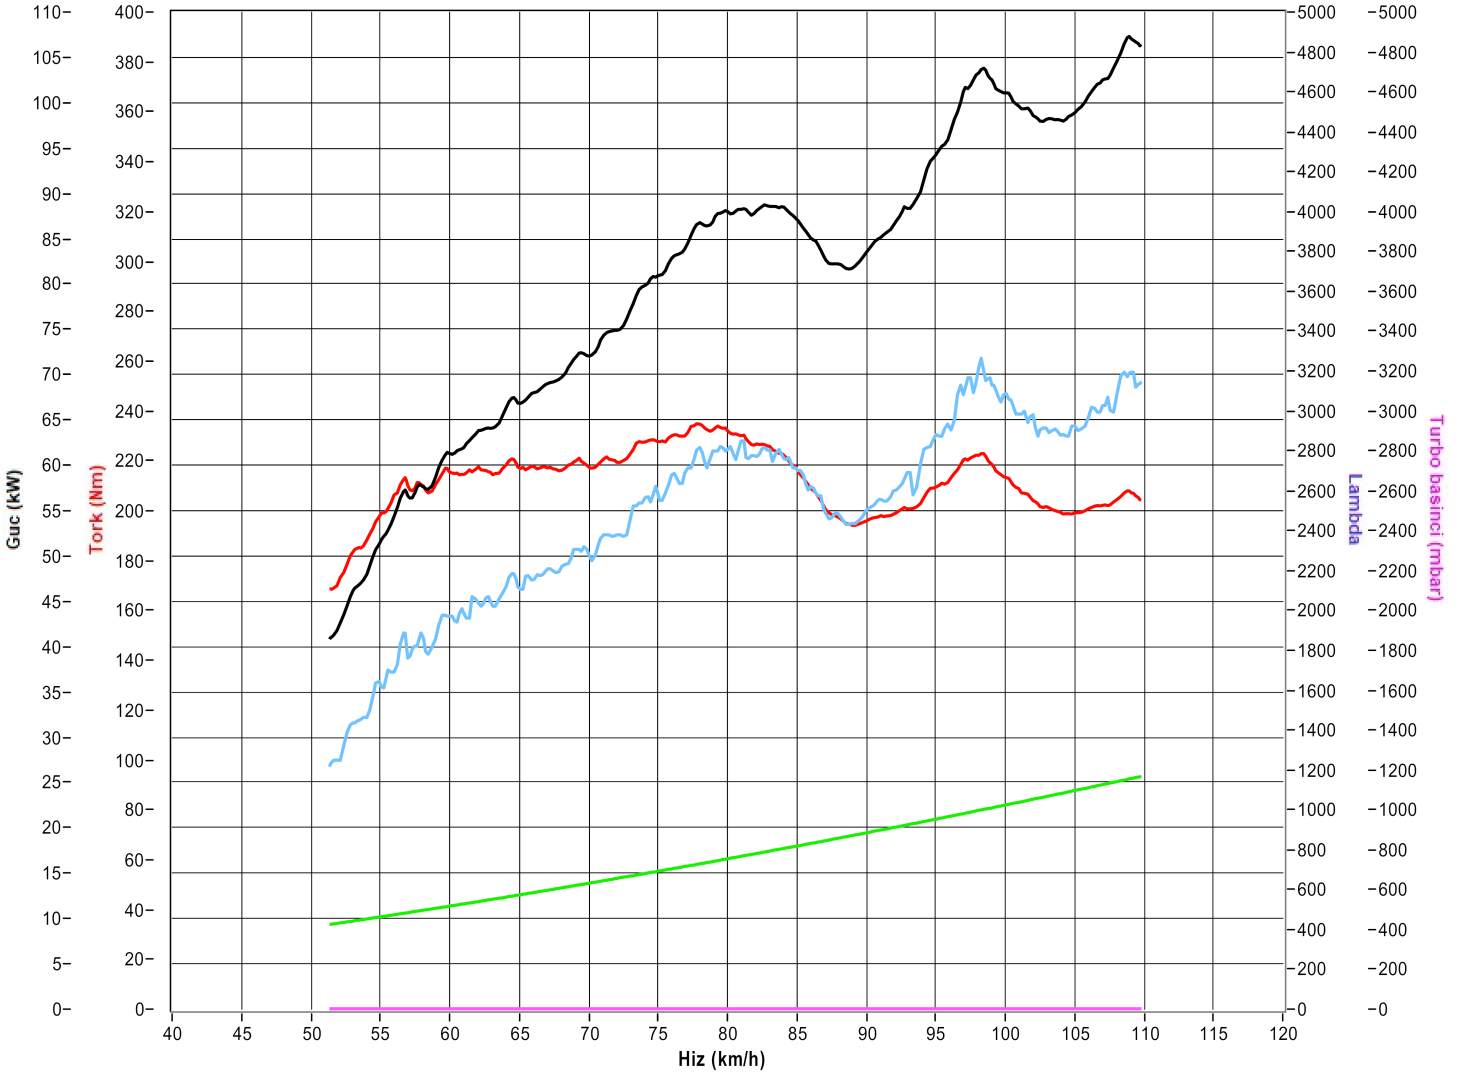
RPM (Devir/dk) Grafiđi

Ölçülen Motor Torku 235 NM	Teker Torku 194,78 NM	Teker Gücü 71,8 KW	Test Hızı 109 km/h
Ruhsat Verisi Güç 110 KW	Test Sonucu Güç 107,3 KW	Kayıp Güç 23,7 KW	Performans % 97,55
